**KG2023-056-克拉玛依区-22 号城镇单元  
(F-1 地块) 城镇住宅用地  
土壤污染状况调查报告**

委托单位：克拉玛依市克拉玛依区住房和城乡建设局

编制单位：新疆钧仪衡环境技术有限公司

项目名称：KG2023-056-克拉玛依区-22 号城镇单元(F-1 地块)城镇住宅用地土壤污染状况调查

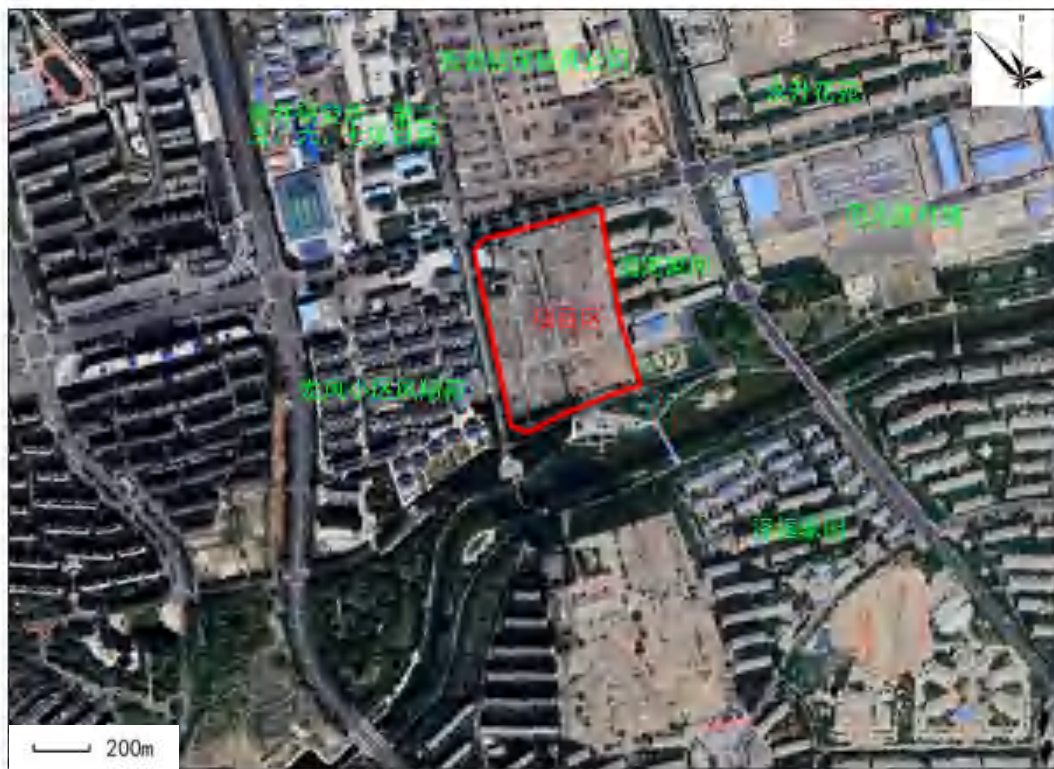
图 2-1 调查地块范围卫星示意图

克拉玛依区-22 号城镇单元(F-1 地块)城镇住宅用地范围,同时调查周边 1km 范围内主要地块历史及现状情况。控制点位坐标见表 2-1。调查地块范围卫星图如图 2-1 所示。

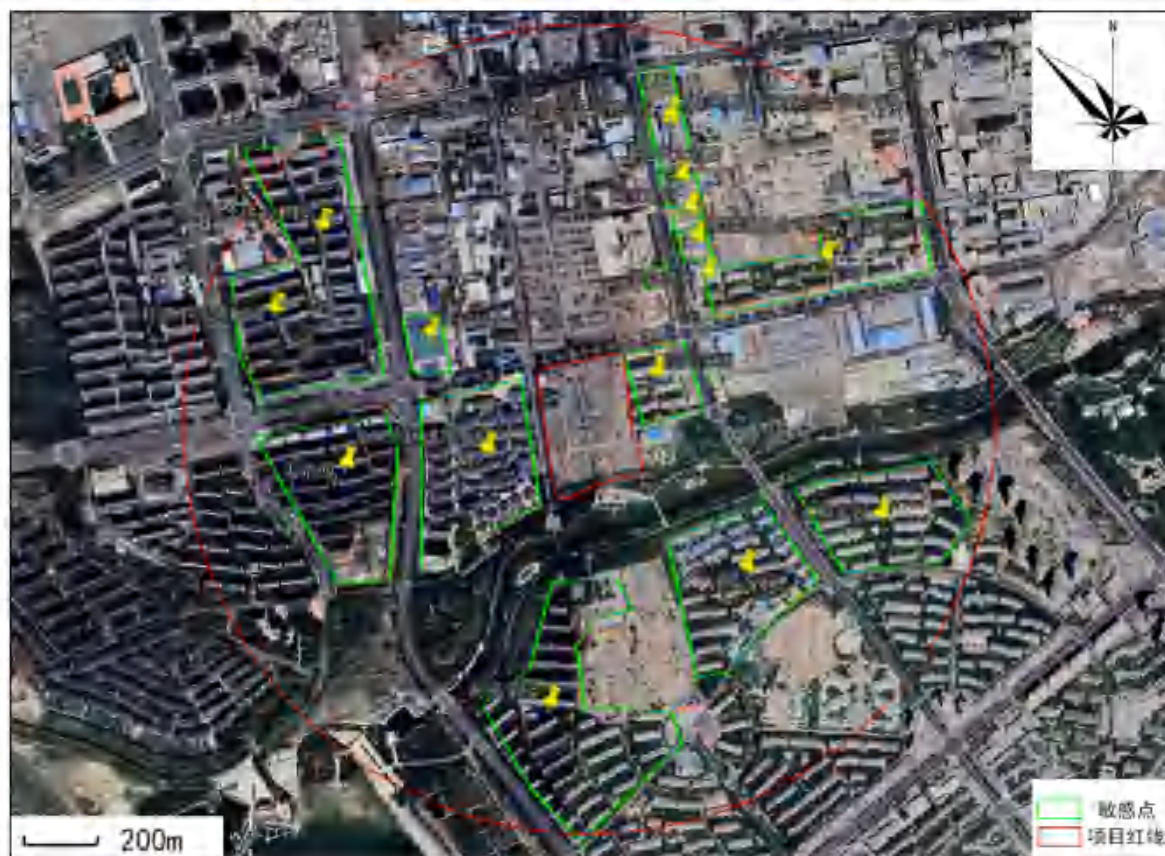
图 3-2 地块周边 1km 范围内敏感目标分布图

根据现场踏勘并结合卫星地图识别，调查地块周边 1km 范围内存在居民区、重要场所等，具体位置、距离等详见表 3-2 和图 3-2。

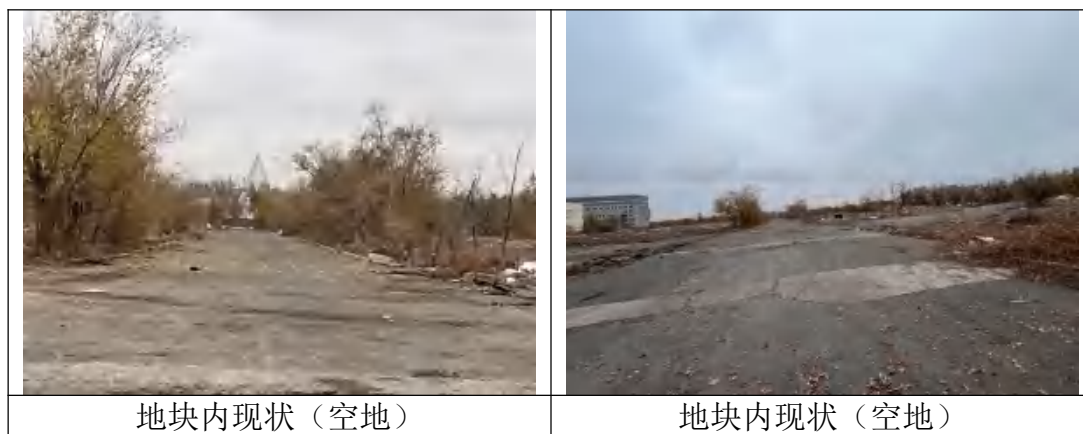
图 3-3 地块现状照片

根据现场踏勘，调查地块现状为空地。地块现状照片详见下图 3-3。

根据现场踏勘情况可知，地块现状内无异味、无污染迹象及颜色异常的土壤，不存在污染情况。

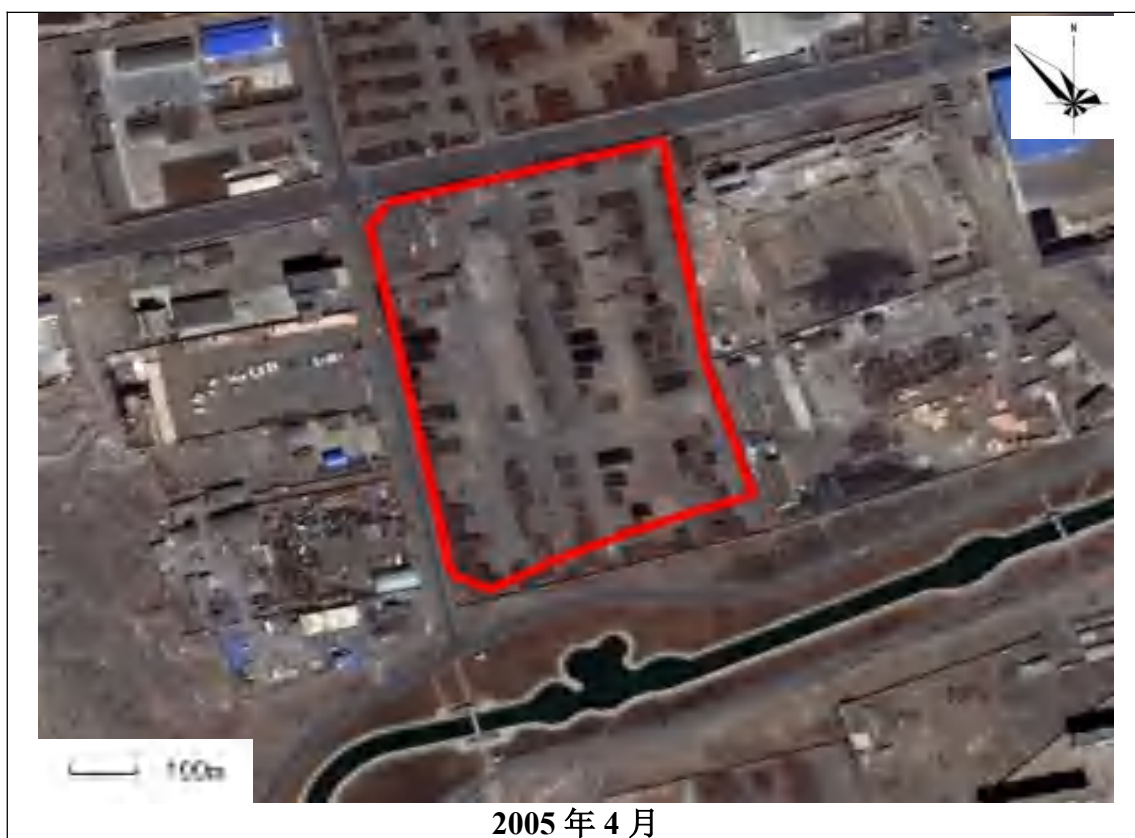
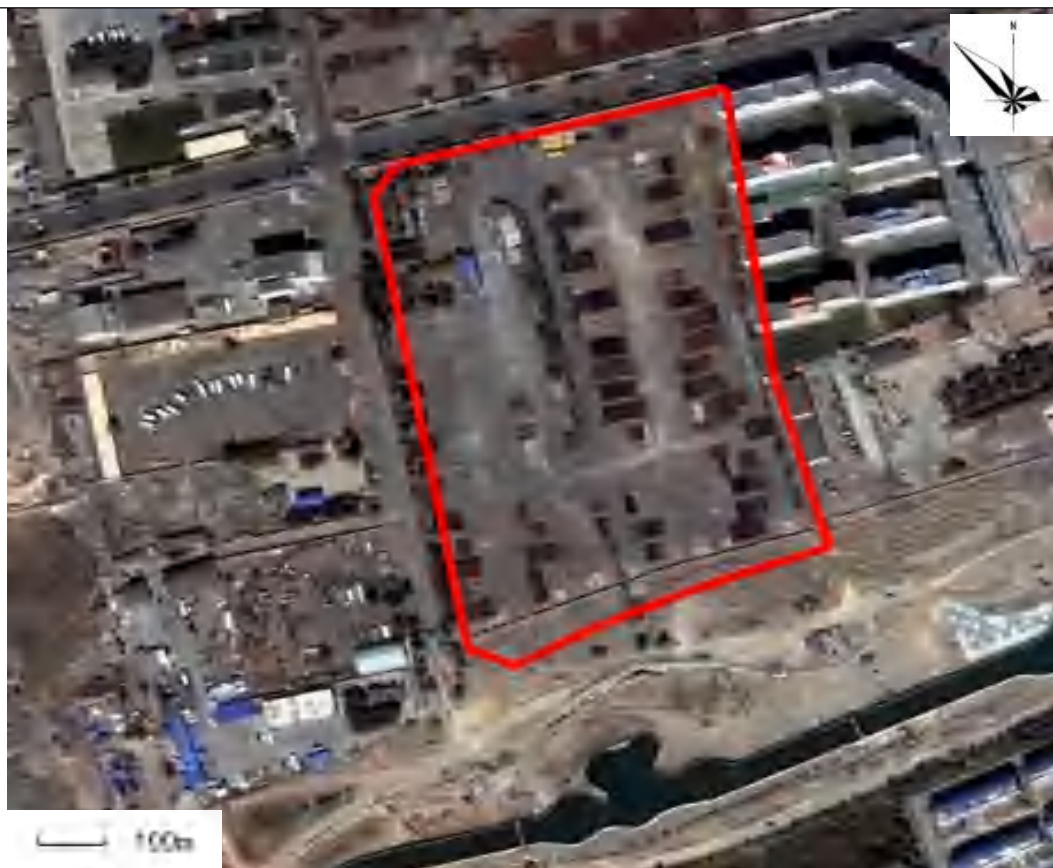
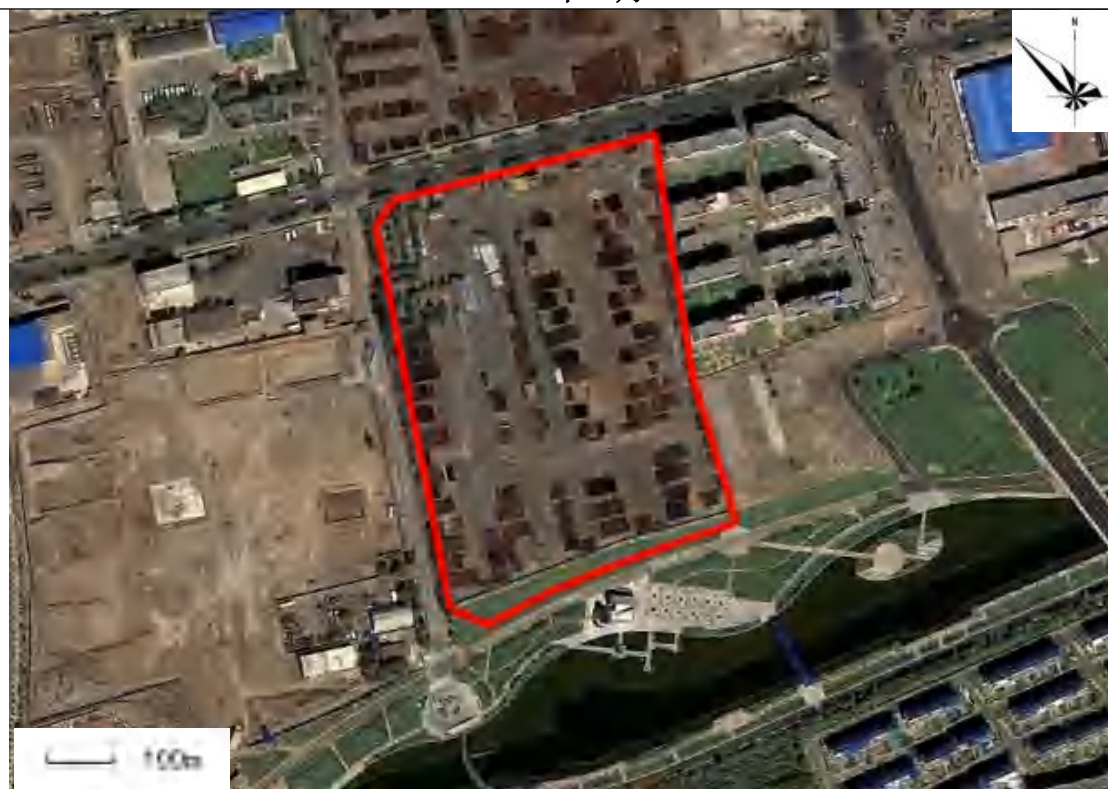
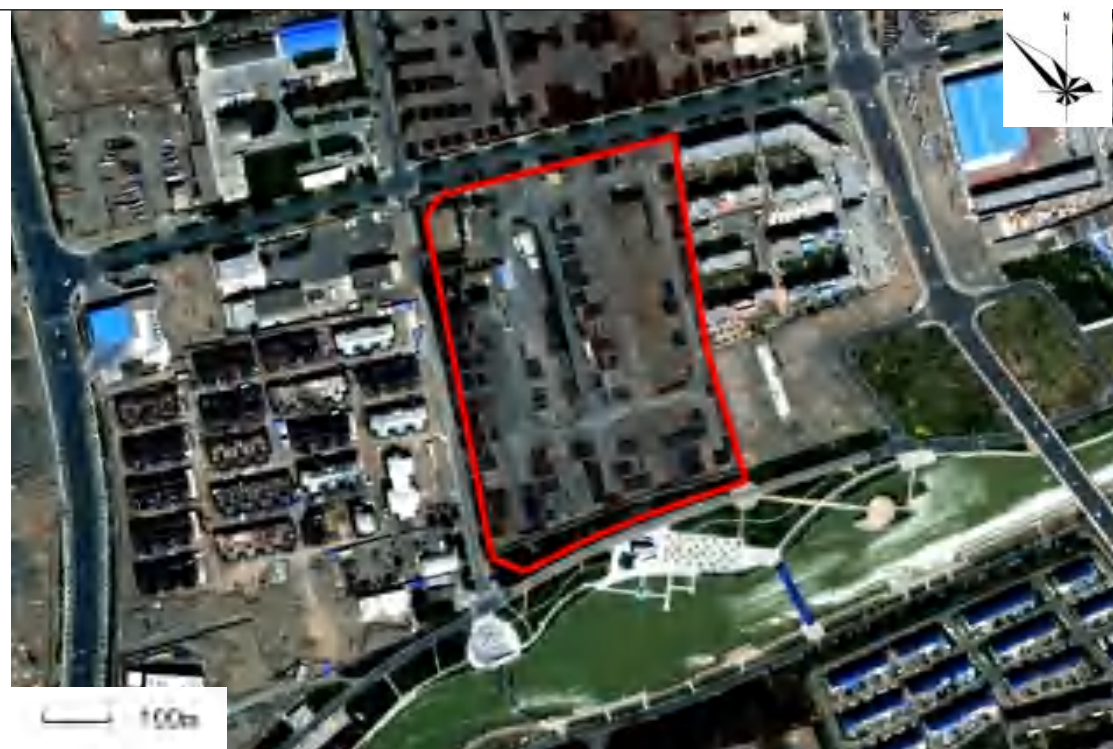
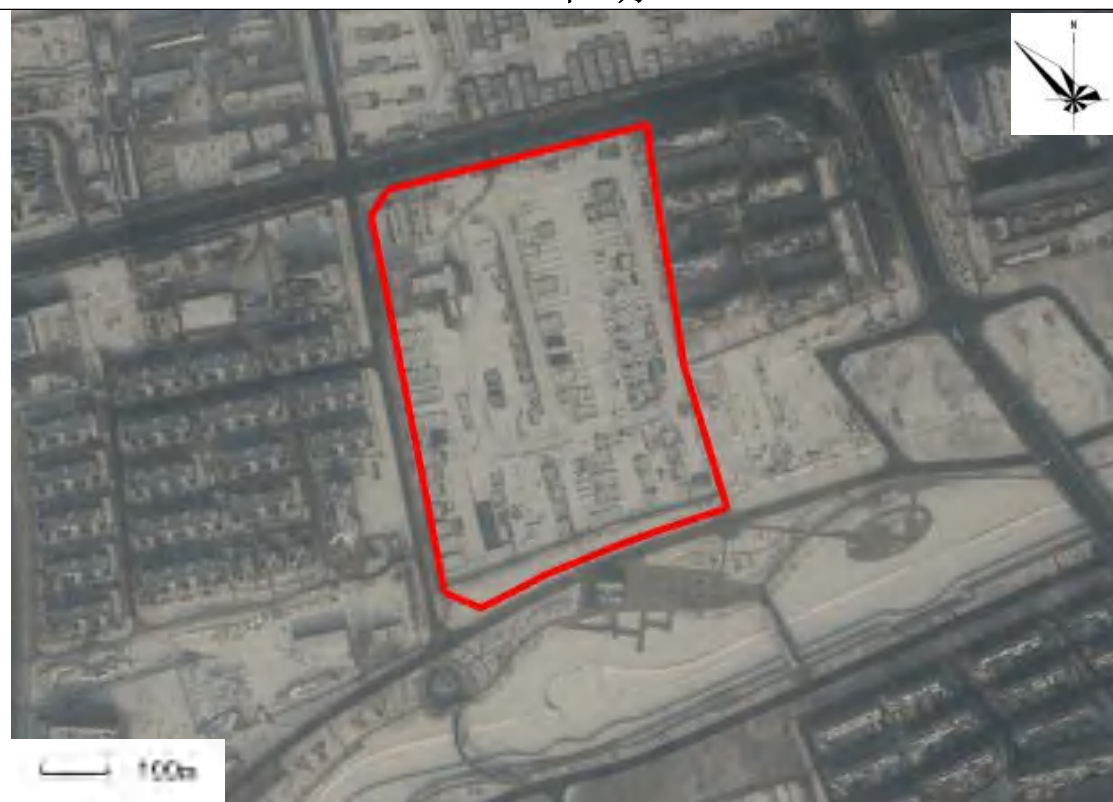
图 3-4 地块 2005~2024 年历史影像图

根据历史影像图，结合现场访谈及收集的相关资料，地块从 2005 年至今历史使用情况如下：2005 年至 2024 年 6 月，地块为中国石油集团西部钻探工程有限公司管具与井控技术服务分公司的一部分，用于堆放管具和新采购的钢材。2024 年 7 月，原地块使用单位（中国

石油集团西部钻探工程有限公司管具与井控技术服务分公司)清理后,交由克拉玛依市自然资源局统筹,至调查期间,所属权均为克拉玛依市自然资源局。2024年11月,经现场调查,地块现状为空地,无遗留建筑物及固体废物。

结合现场踏勘、资料分析,地块历史为中国石油集团西部钻探工程有限公司管具与井控技术服务分公司第一项目部管具车间的一部分,仅用于堆放管具和新采购的钢材,不涉及污染型工业企业,无土壤及地下水污染源,地块内未发现无土壤污染现象。

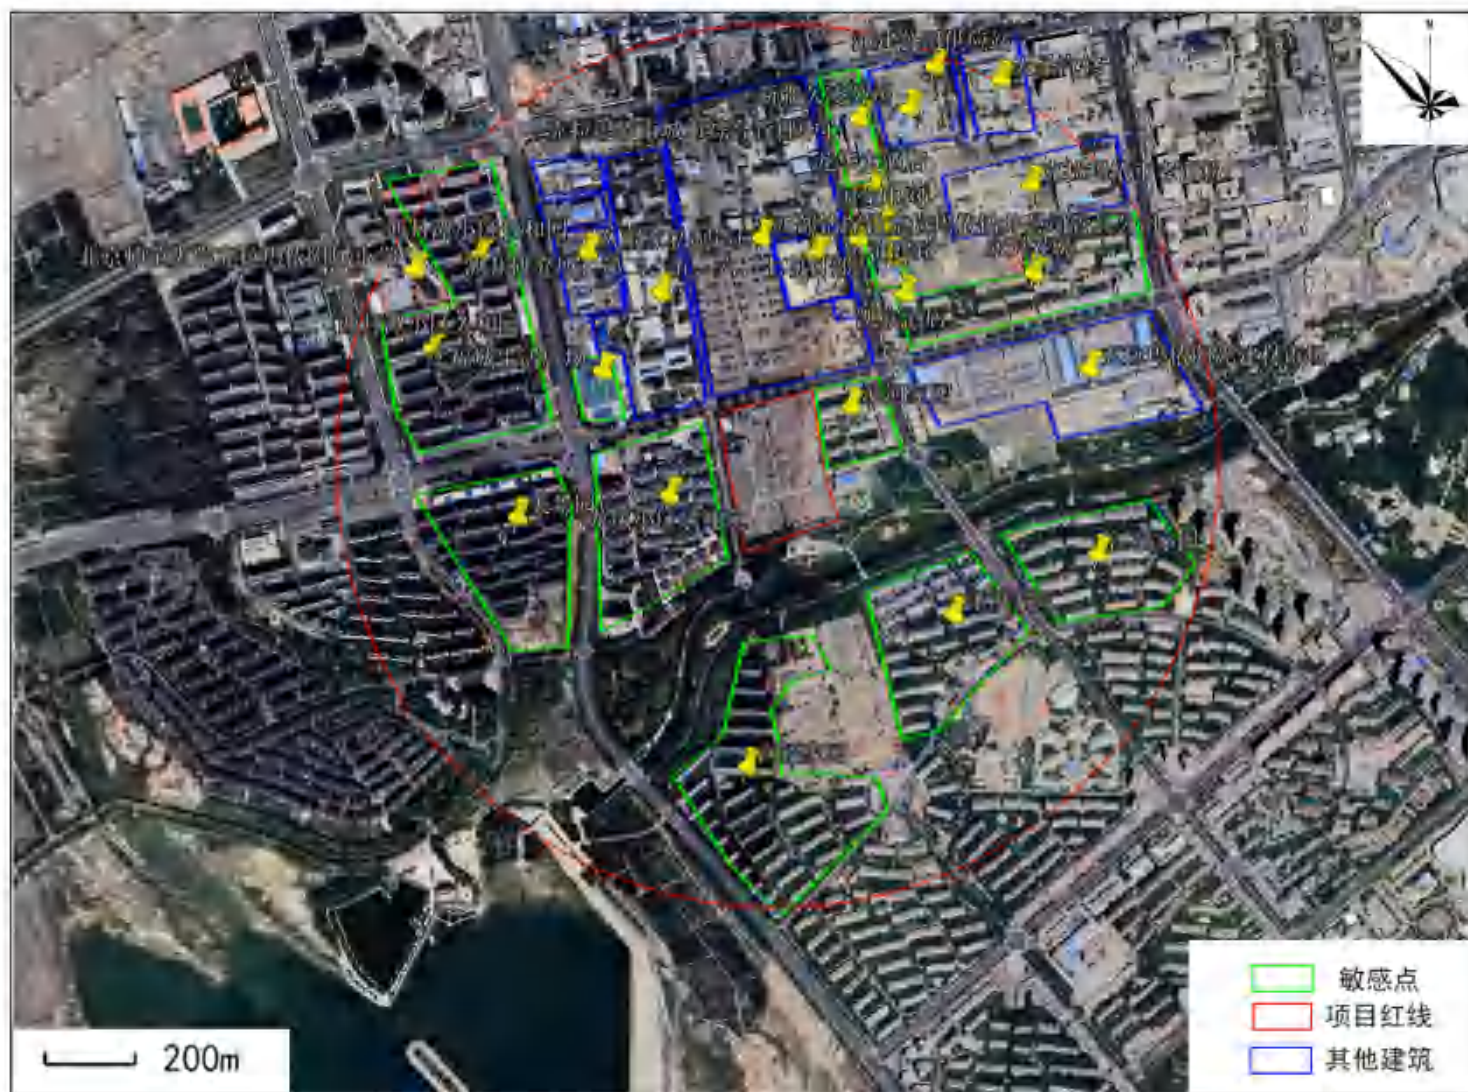
图 3-5 地块周边 1km 范围内地块使用现状

根据现场踏勘地块周边 1km 范围内用地现状主要为道路、居住区、政府办公楼、城区商住设施和企业等。

地块周边 1km 范围内地块使用现状具体情况详见下表 3-3 和图 3-5,现状照片详见图 3-6。

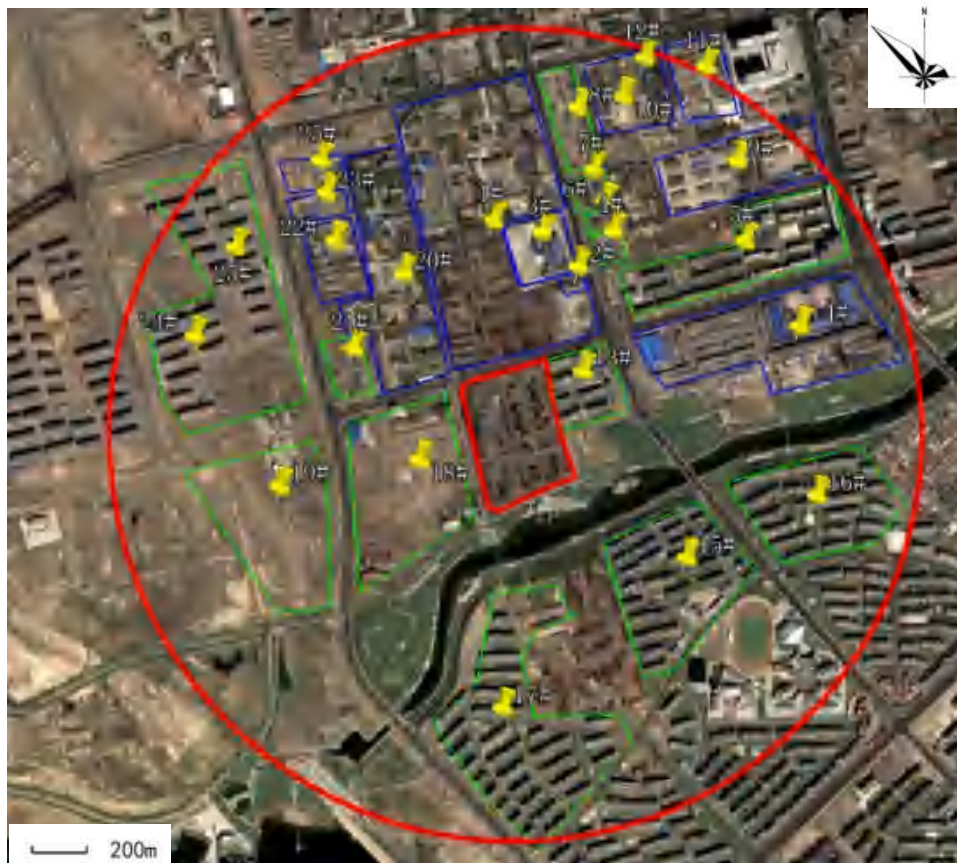
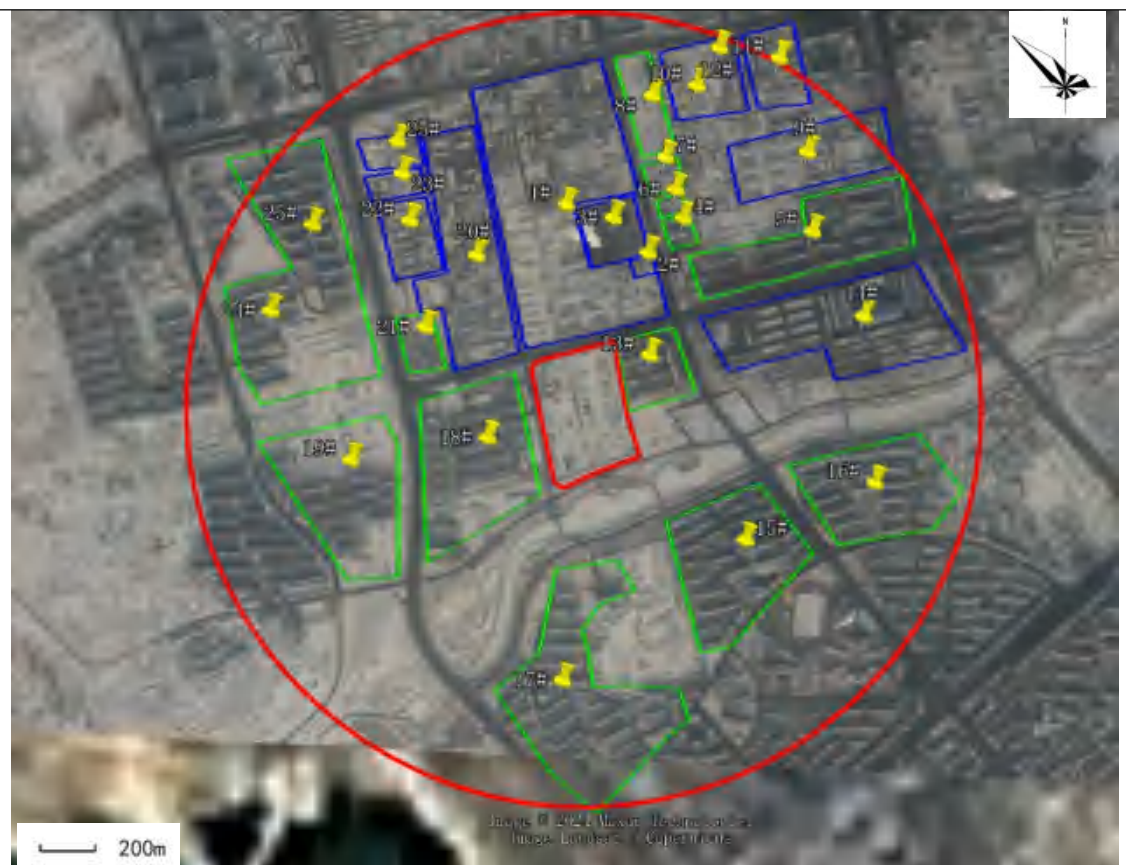
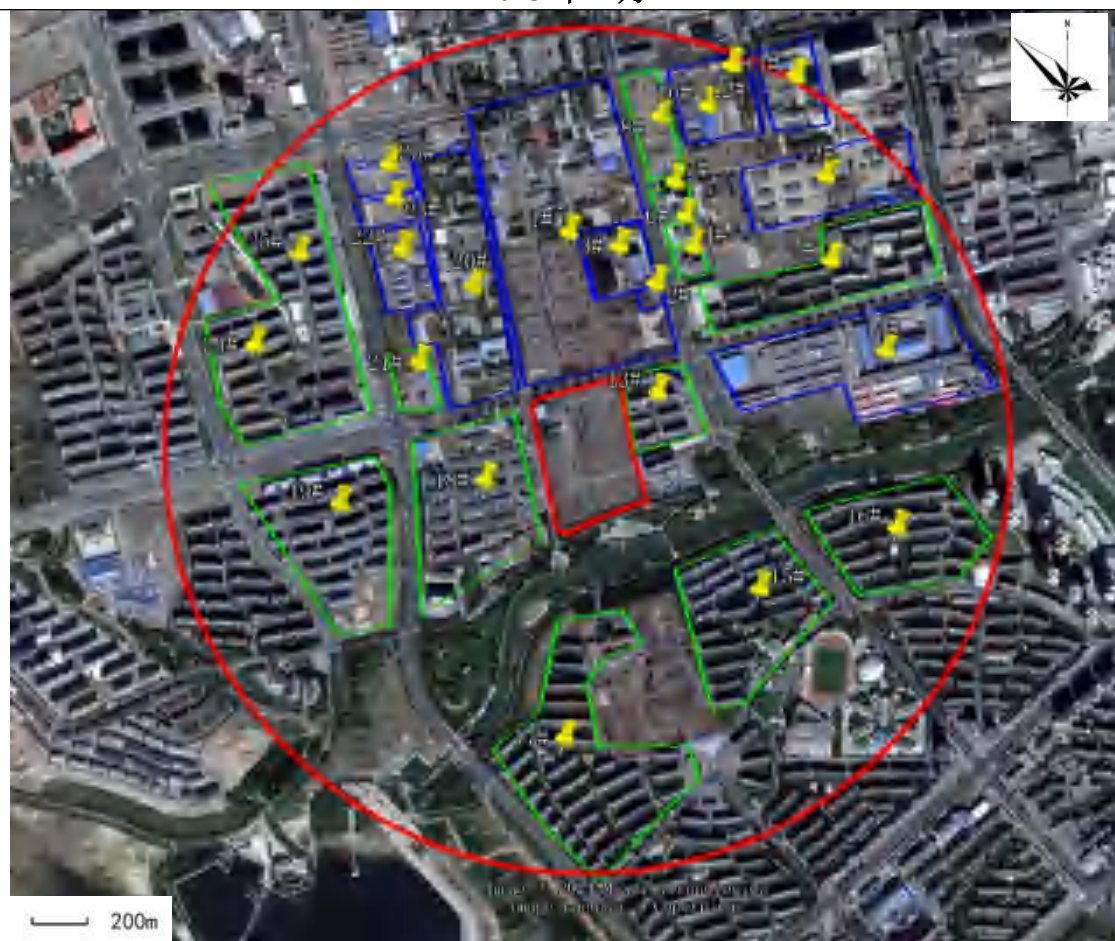
图 3-7 周边地块历史卫星图

根据历史影像资料 and 人员现场访谈，周边 1km 范围内地块历史主要变化情况如下：

结合现场踏勘、地块历史资料分析, 地块周边 1km 范围内地块历史主要为中国石油集团西部钻探工程有限公司管具与井控技术服务分公司、昆仑锅炉房、克拉玛依老面粉厂(已停产)、新疆久凌公司、天圣汽车服务分公司、油建公司供应站、阳光建材市场、中国石油集团测井有限公司新疆分公司研究所、第二、五、六、七项目部、久耐家私制造厂、新疆盛诚工程公司、汽车维修店以及后续逐步建设起来的道路、居住区等。历史上不涉及采油、石油化工等重污染行业, 现场也未发现污染痕迹, 无确定的土壤及地下水污染源。
