苑泉小区二期住宅建设工程项目地块 土壤污染状况调查报告

编制单位：新疆钧仪衡环境技术有限公司

2023年5月

项目名称：苑泉小区二期住宅建设工程项目地块土壤污染状况调查

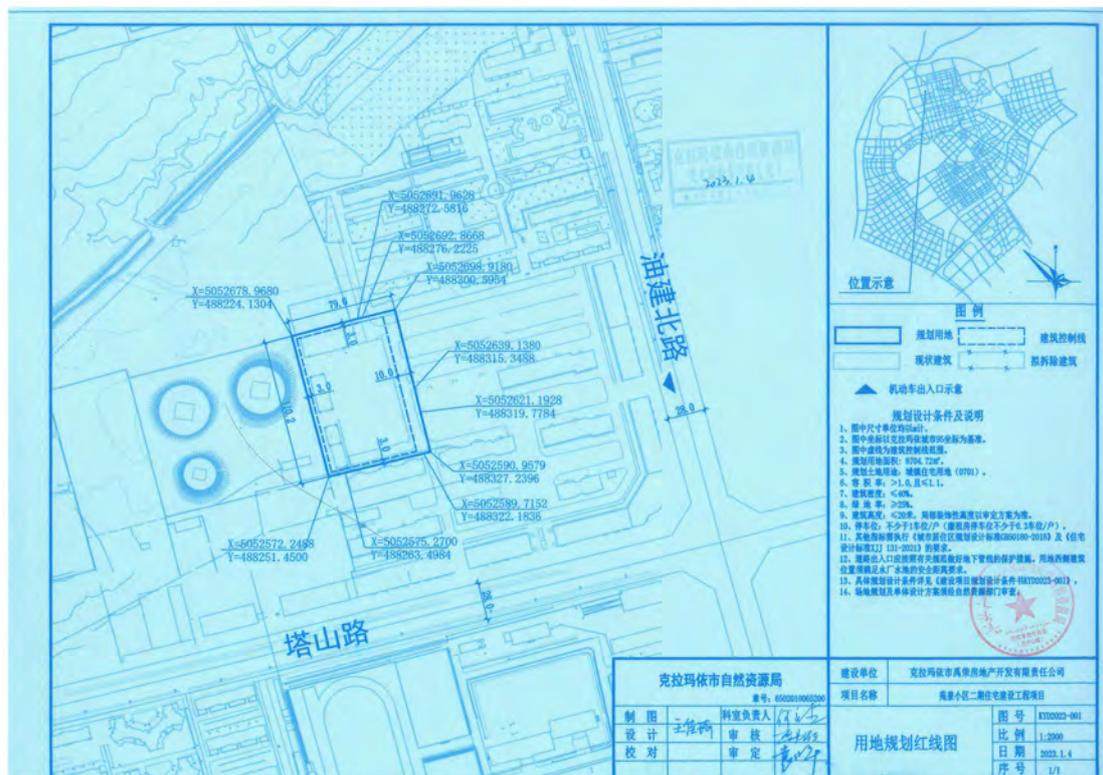
图 2-1 调查地块范围示意图

本次调查范围为苑泉小区二期住宅建设工程项目地块，总面积8704.72m²，地块未来规划为城镇住宅用地，地块范围示意图详见图2-1；控制点位坐标见表2-1。调查地块范围卫星图如图2-2所示。

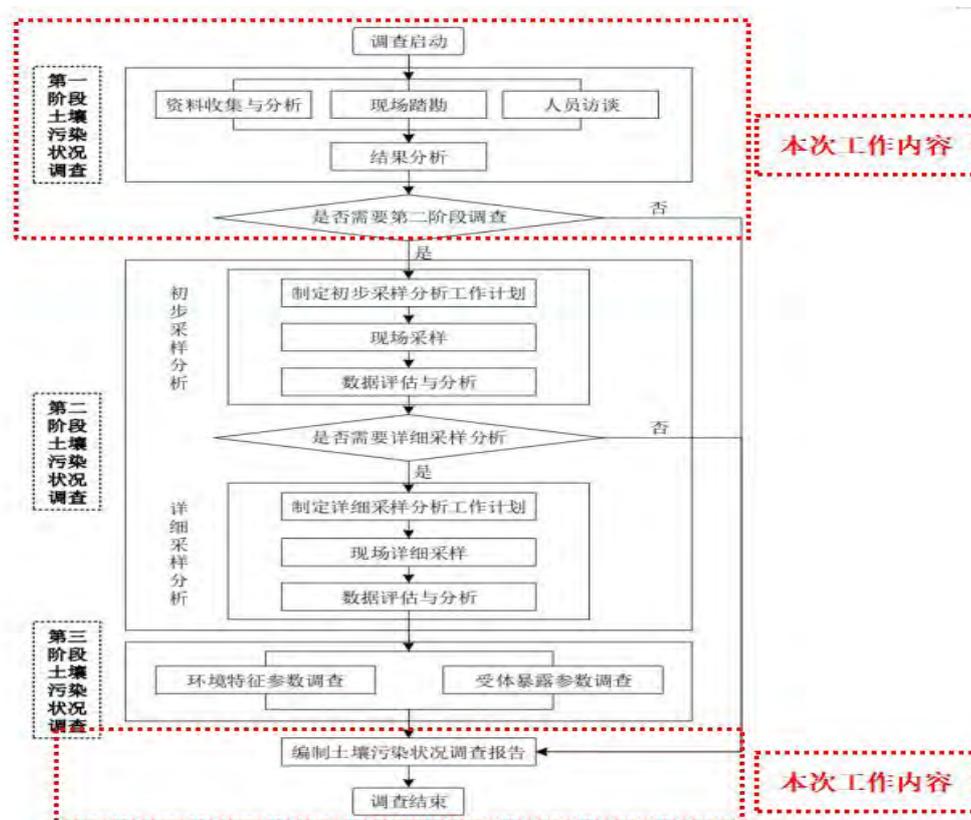
图 2-3 土壤污染状况调查的工作内容与程序

本次土壤污染状况调查仅涉及第一阶段土壤污染状况调查。土壤污染状况调查的工作内容与程序详见图 2-3。

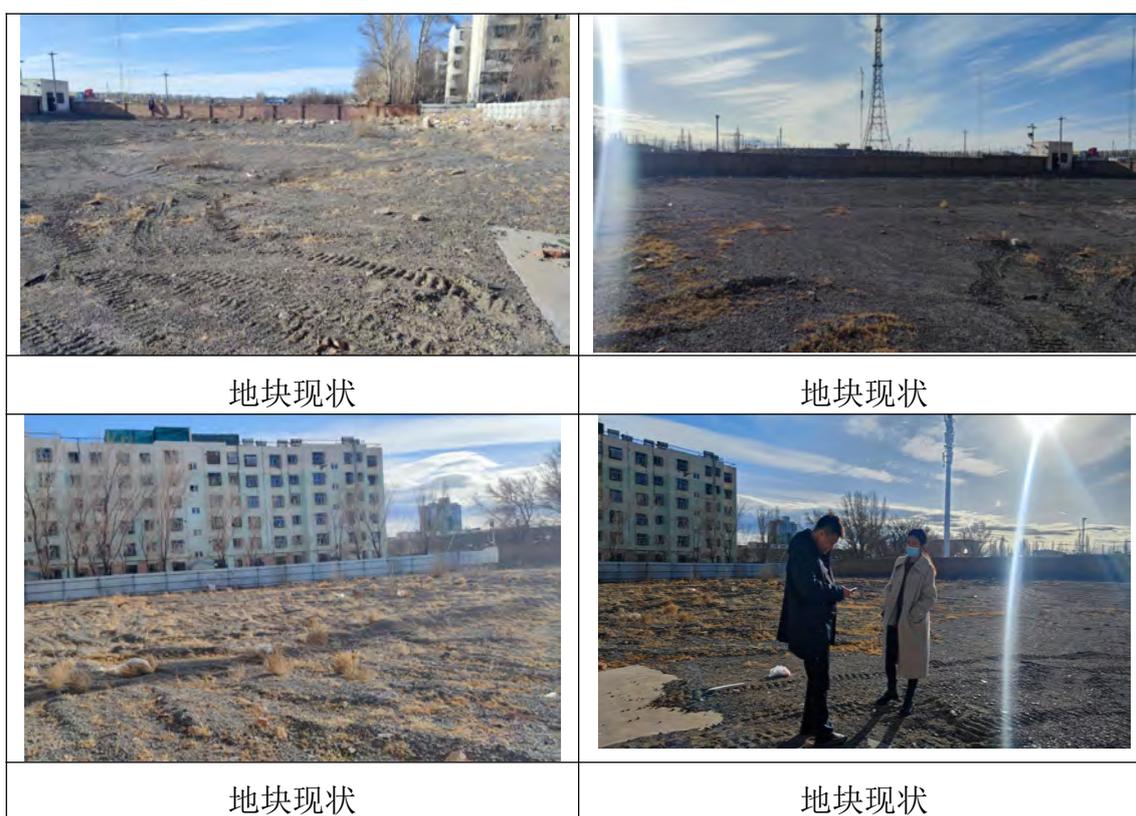
图 3-3 地块现状及住宅小区开工建设前照片

(4) 查看地块内现状为空地，未发现地块内有建筑垃圾和固体废物的堆积情况及遗留地上或地下管线等设施及其他污染情况。

根据现场踏勘，调查地块现状为空地。地块现状照片详见下图 3-3。

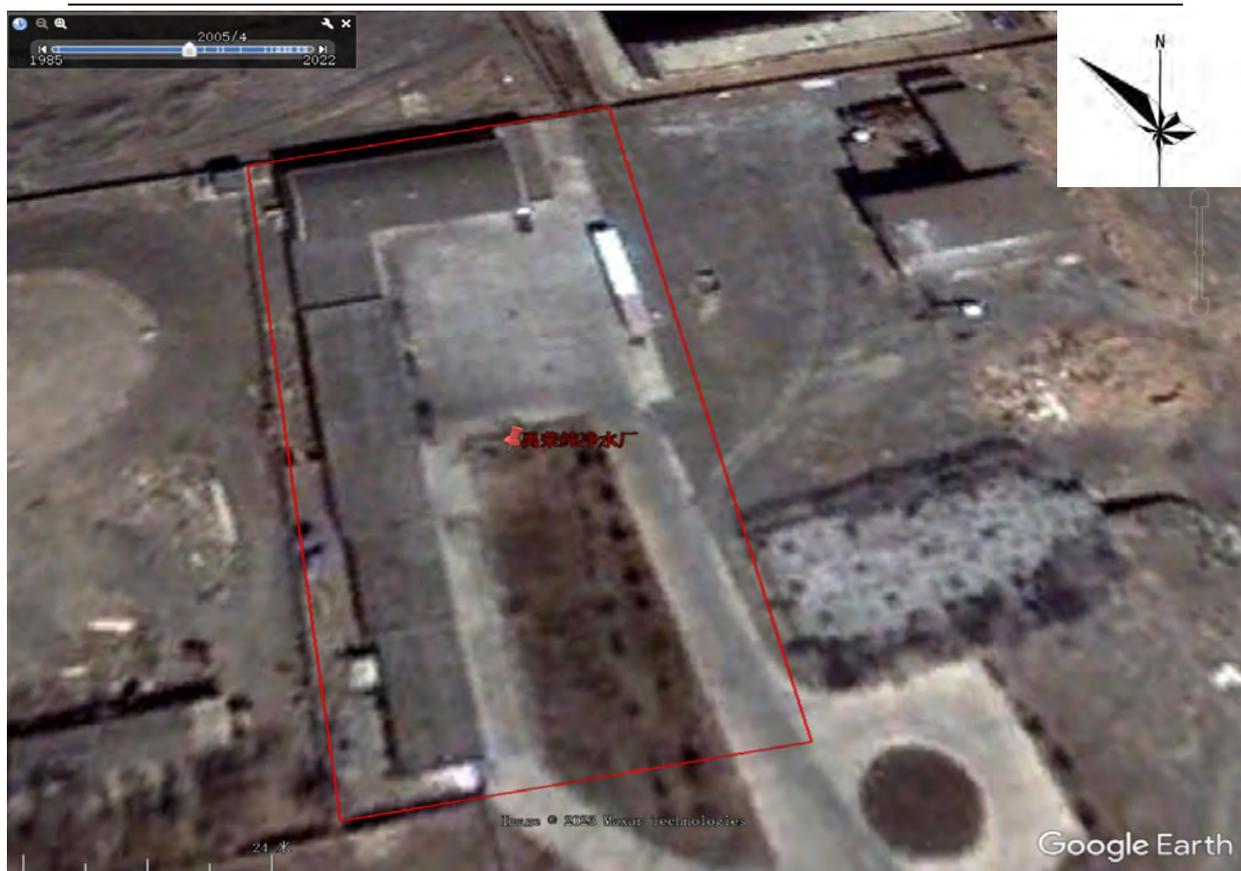
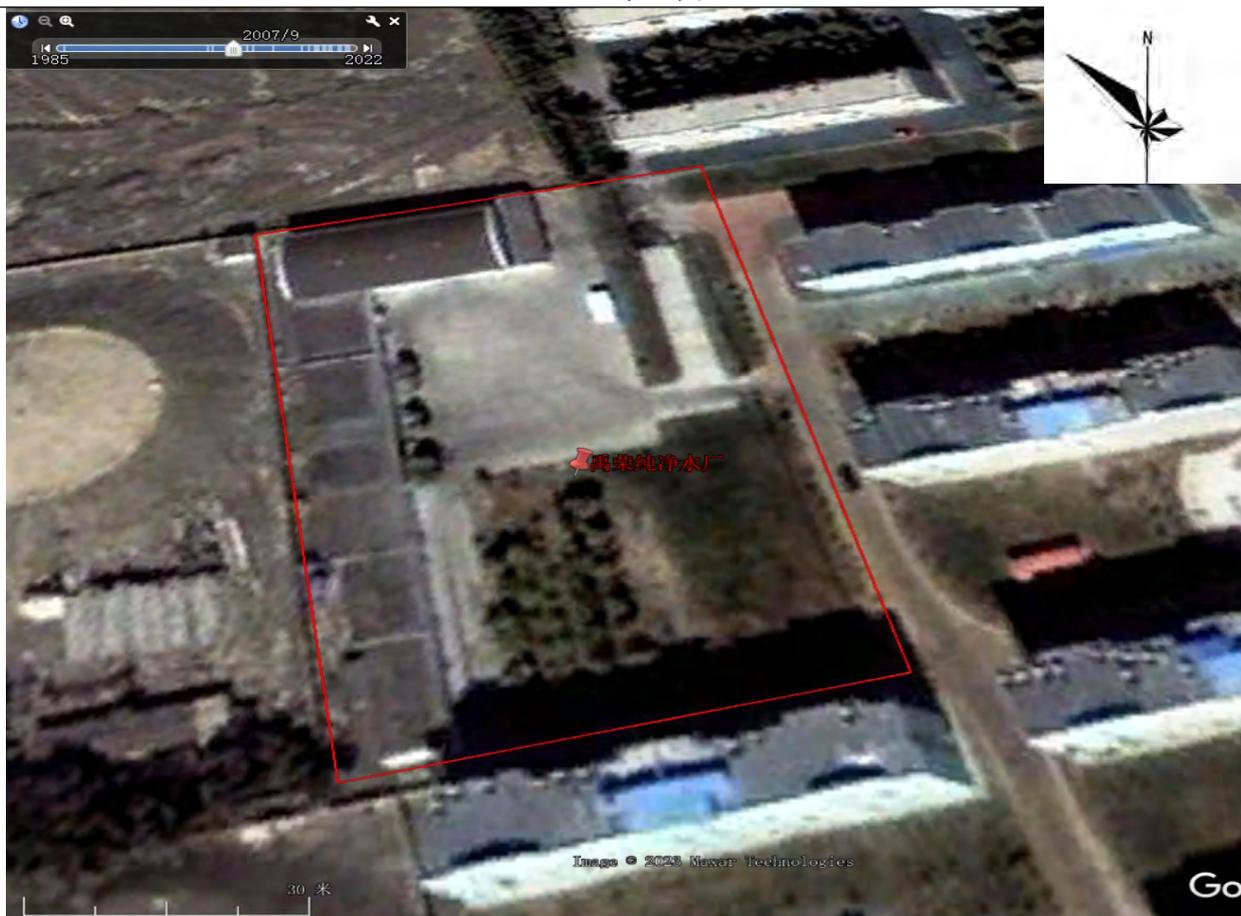
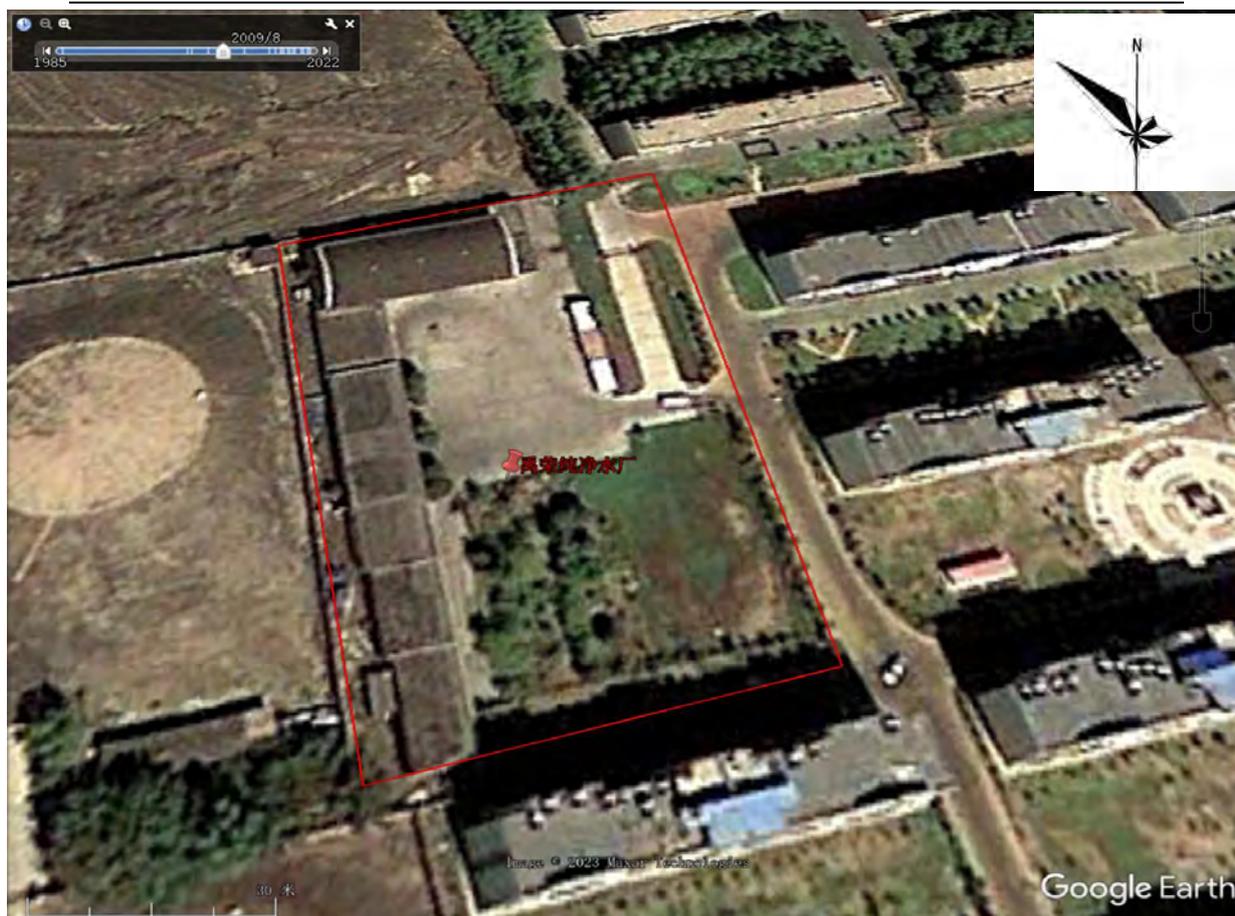
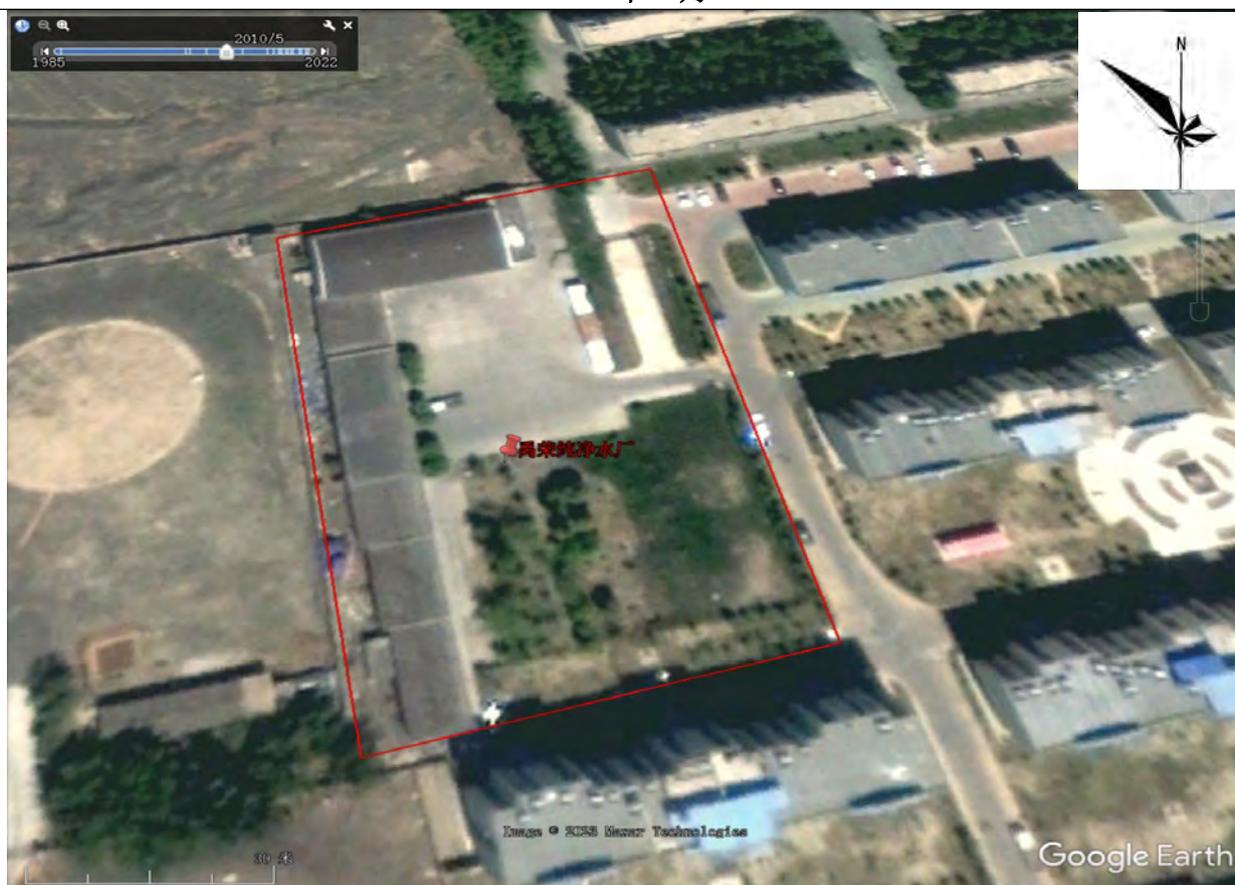
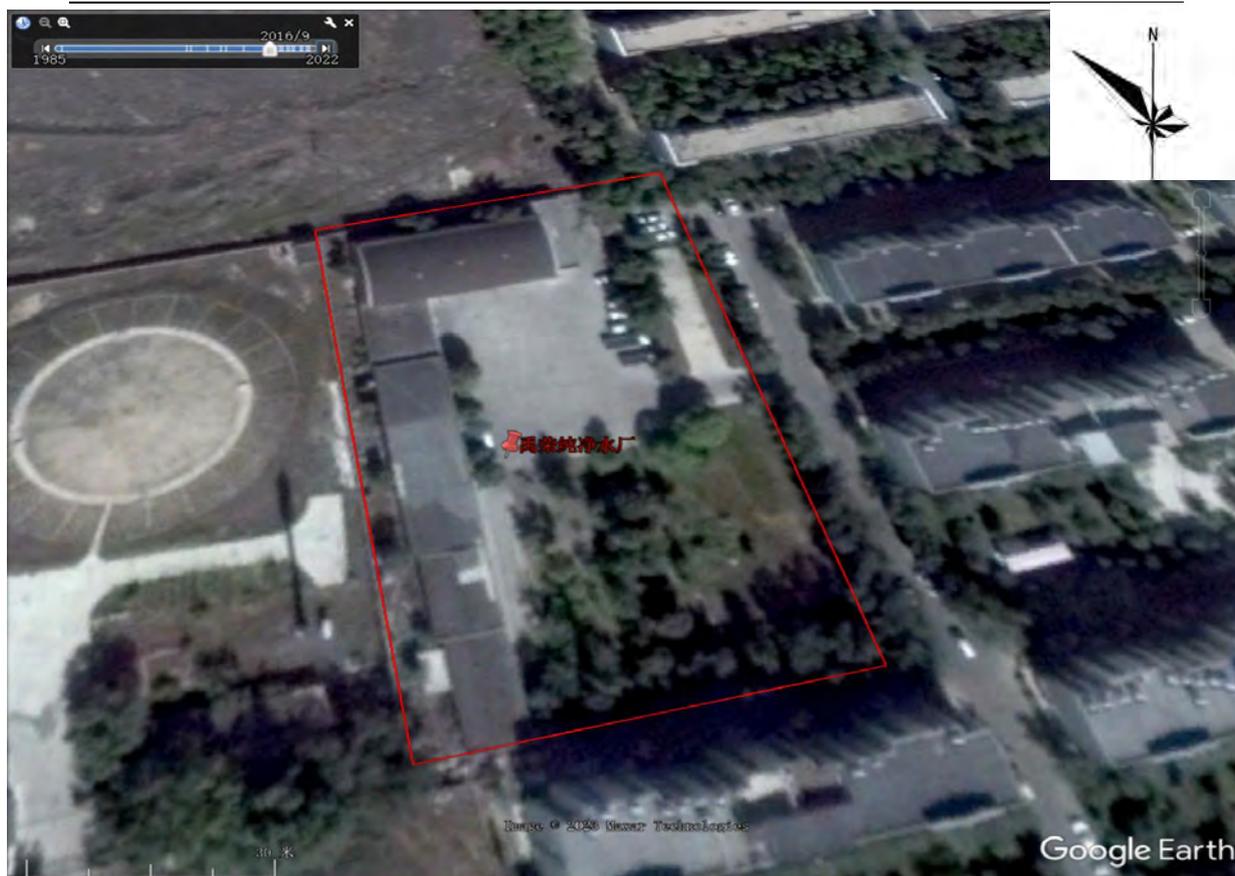
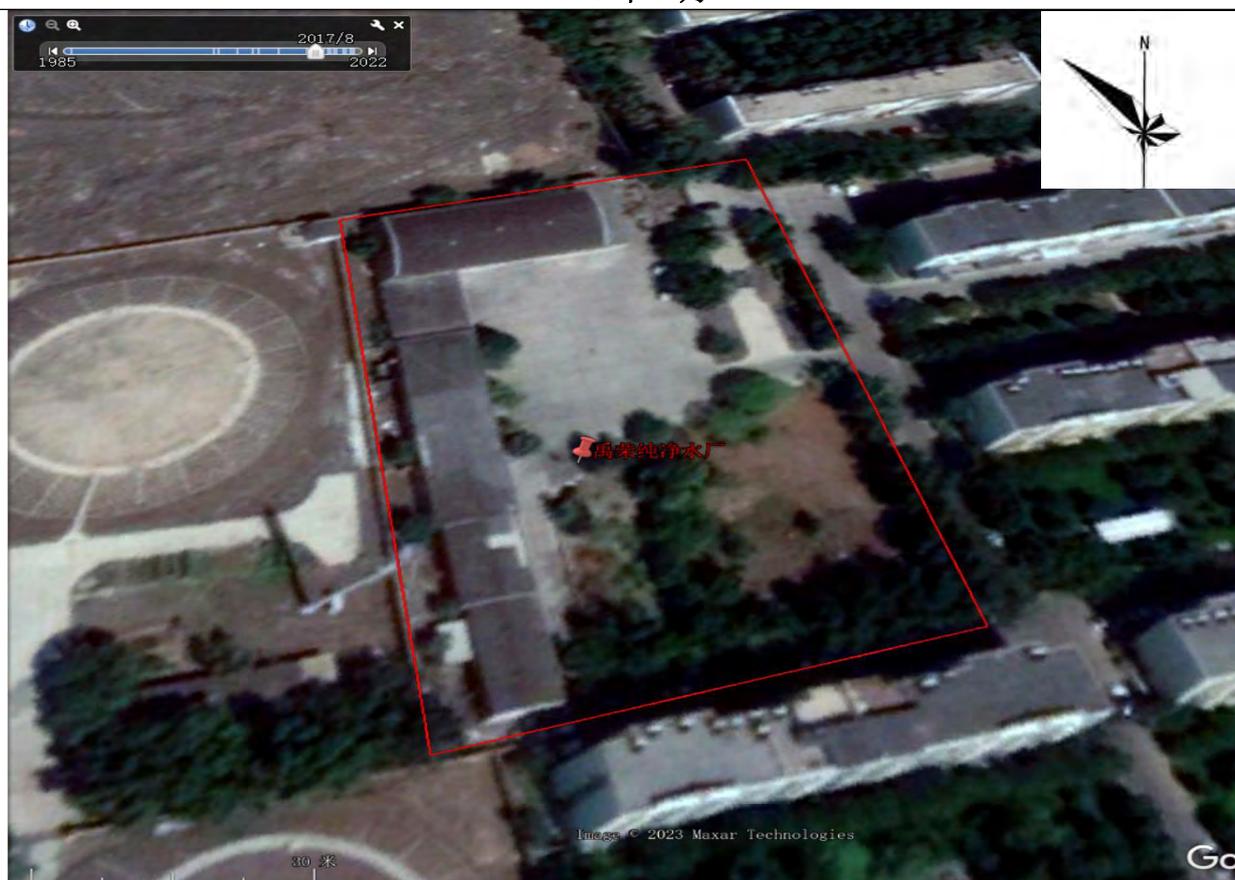
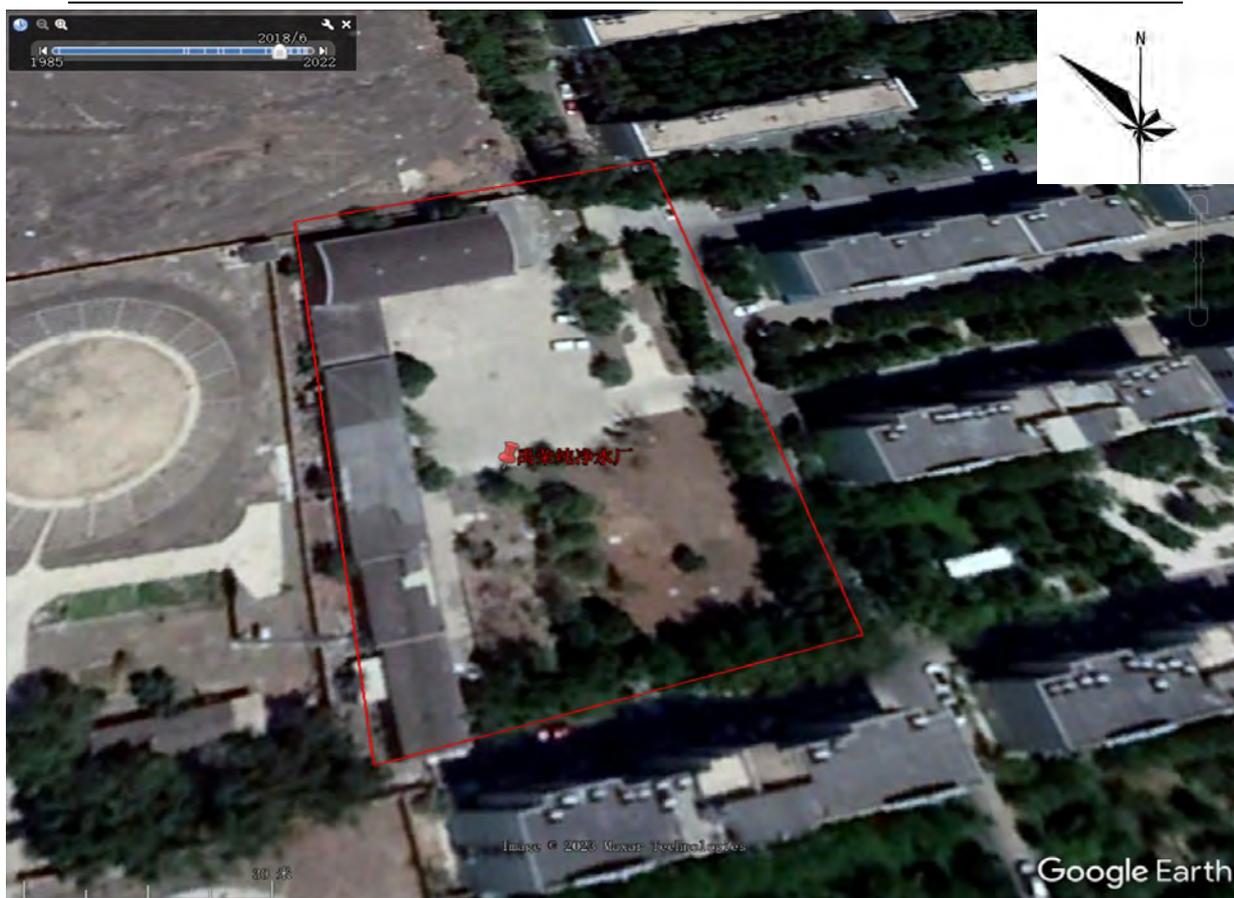
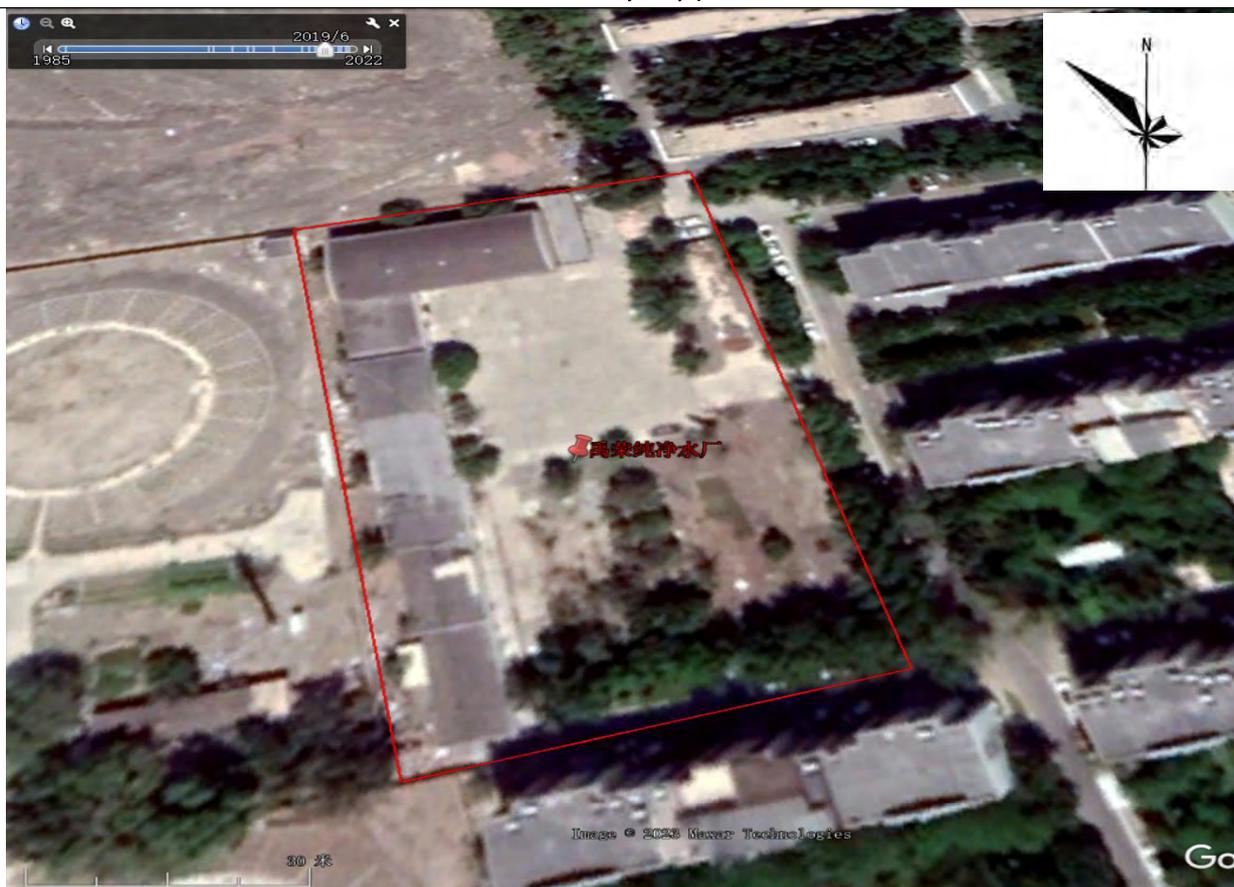
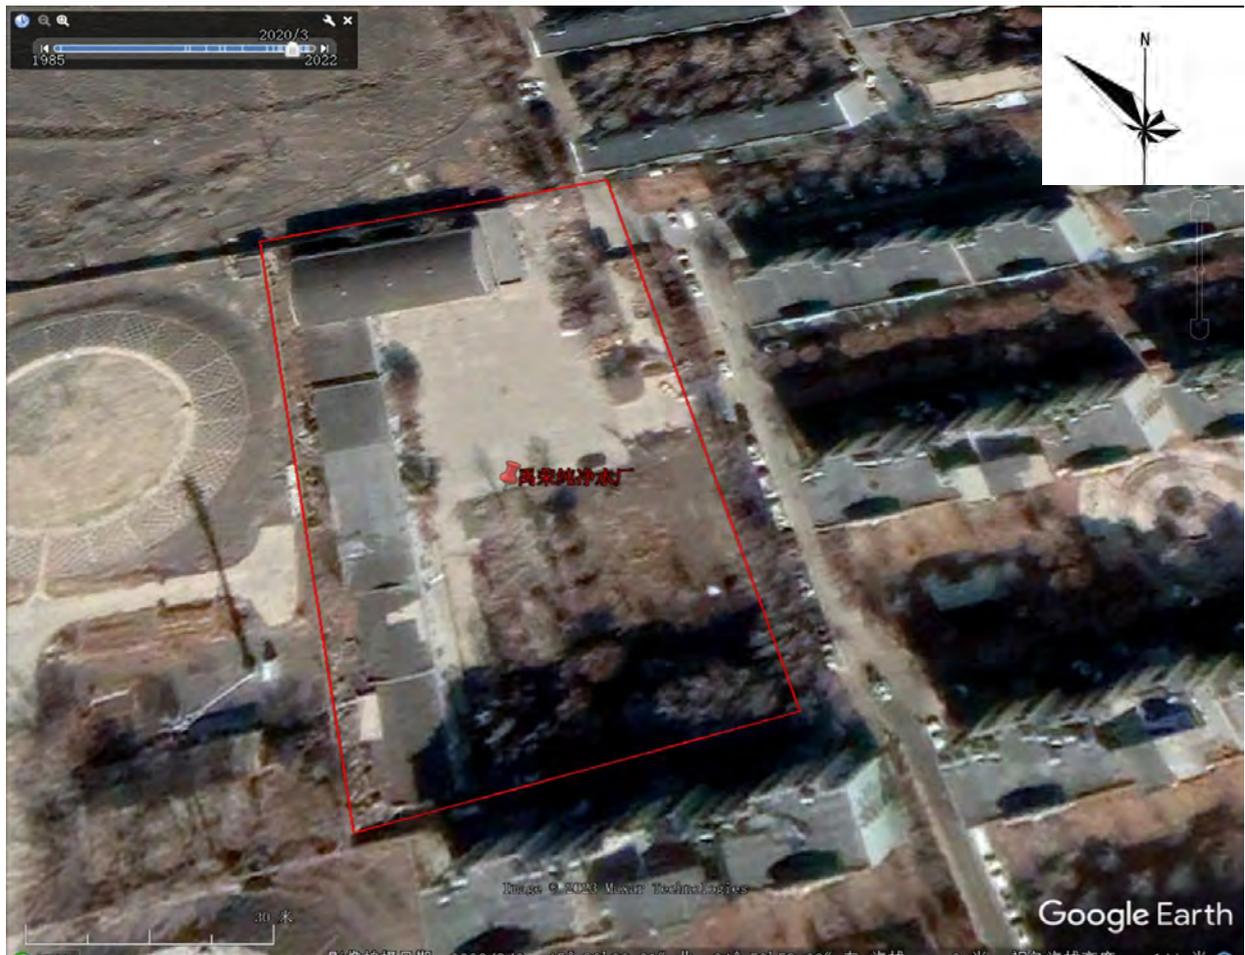
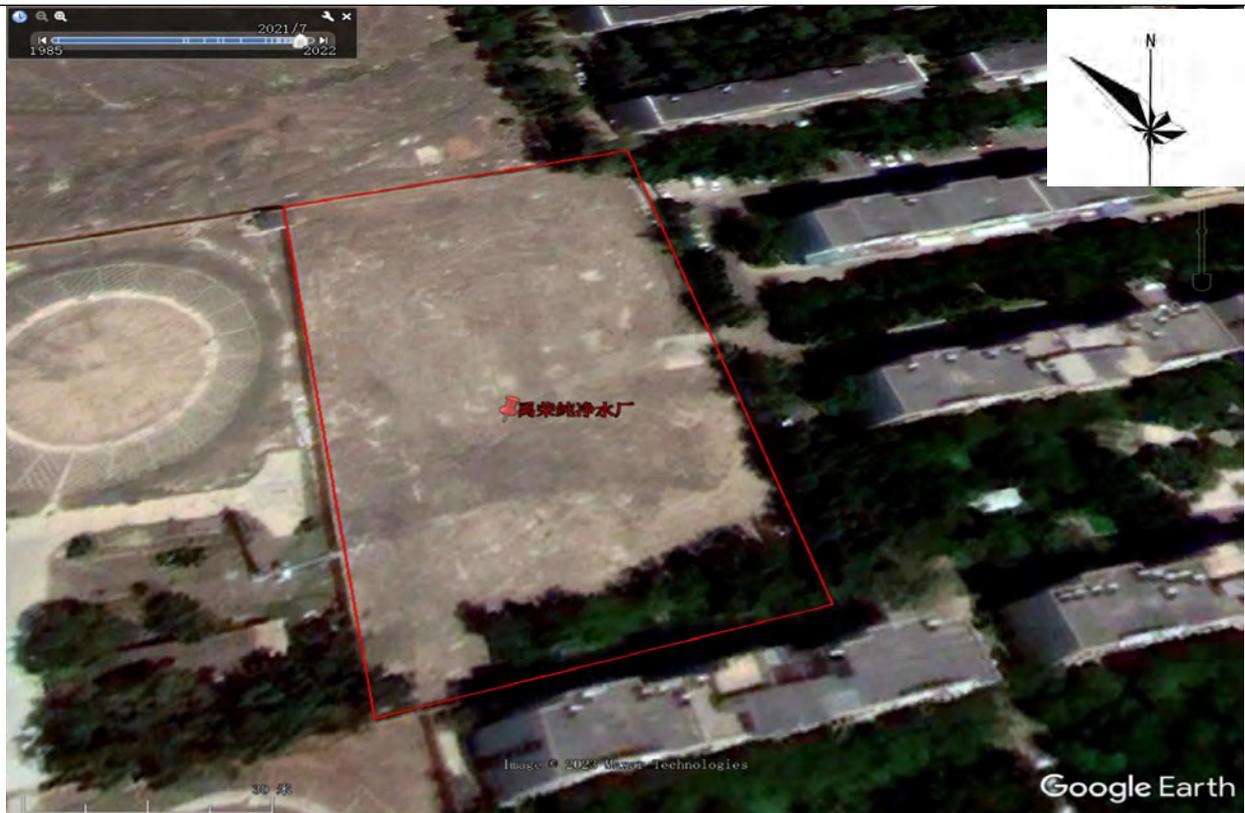
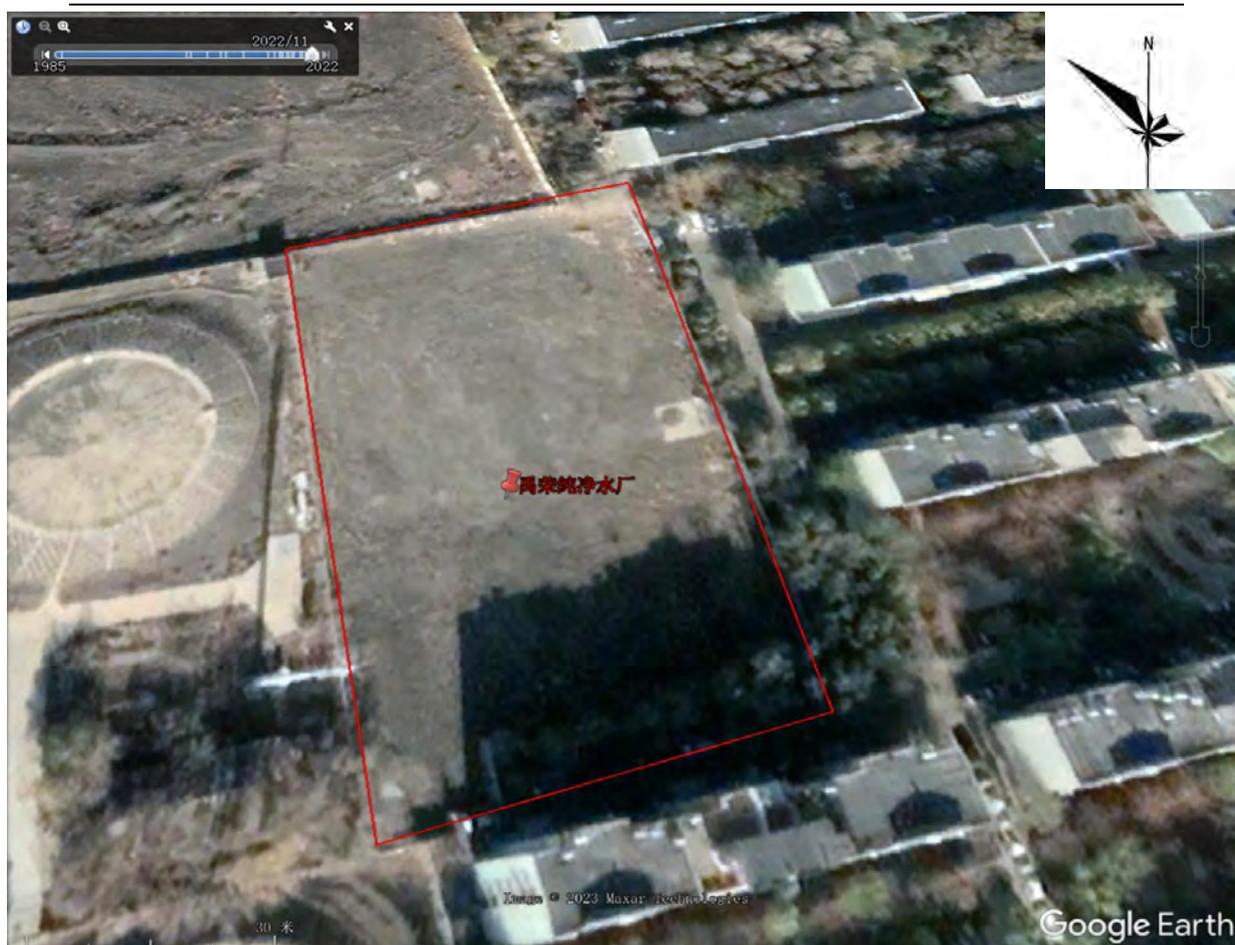
2022年11月
图 3-4 地块 2005~2021 年历史影像图

根据历史影像图，结合现场访谈及收集的相关资料，地块从 2005 年至 2022 年历史使用情况如下：

地块从 1998 年~2021 年均为克拉玛依市禹荣有限责任公司纯净水厂，纯净水厂建于 1998 年，2017 年停产，2020 年 11 月 6 日办理完成地块不动产权注销，2021 年拆除纯净水厂厂区建筑及设施，地块现状为空地，除此以外无其他历史使用情况。

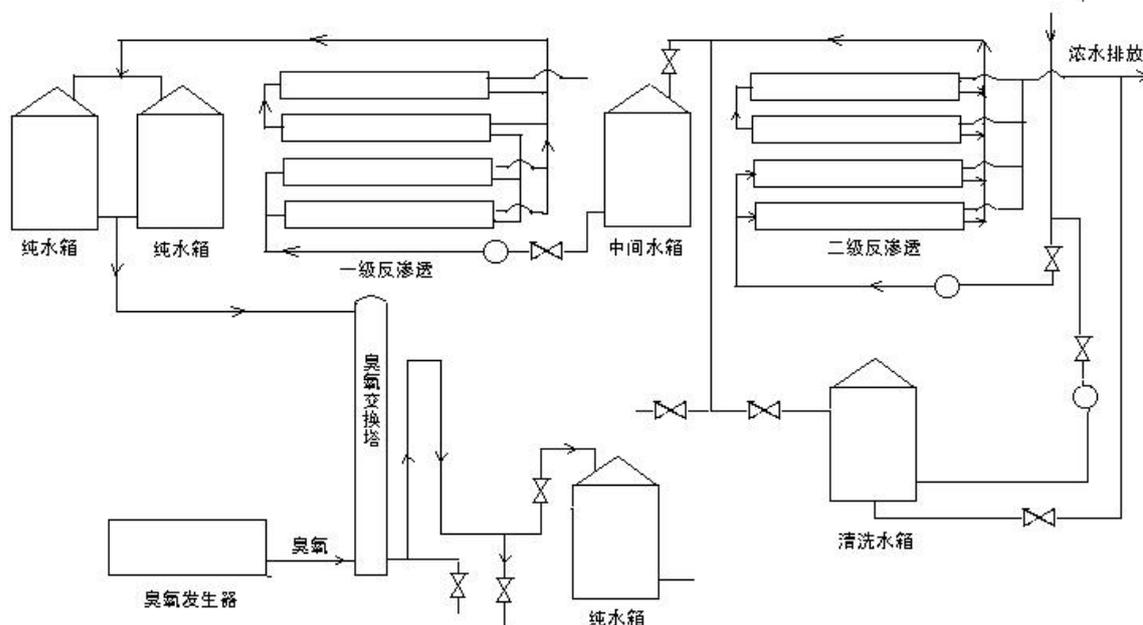
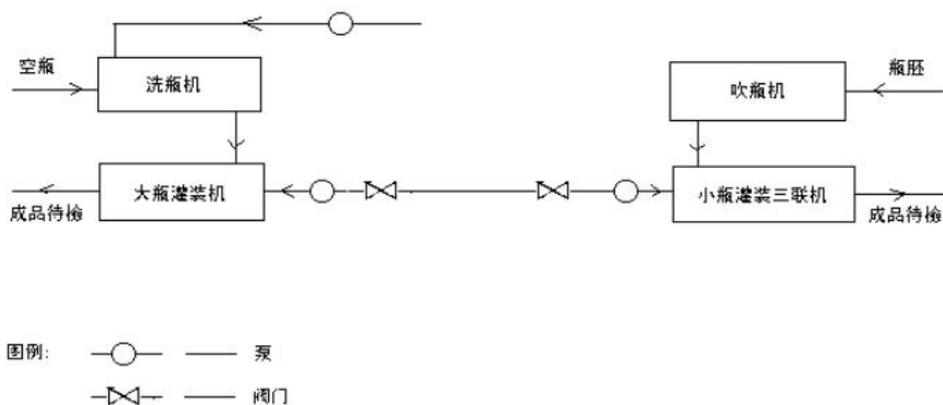
图 3-5 纯净水生产工艺流程示意图

原水采用克拉玛依市政管网供水，将原水箱中的原水泵至包装饮用水设备中，制备纯净水。饮用水设备包含石英砂过滤器、活性炭过滤器、离子交换树脂、精密过滤器、RO双级反渗透设备各1套。

A石英砂过滤：在泵的作用下，原水由原水箱进入石英砂过滤器中进行处理。石英砂过滤器是以石英砂为填充料，其作用主要是降低水浊度，去除水中的大量细菌、病毒、有机物等，为后续工序减轻了处理负荷。

B活性炭过滤：经石英砂过滤后的水在泵的作用下进入活性炭过滤器中过滤处理。活性炭具有大量的微孔和巨大的比表面积，具有极强的物理吸附能力，能够有效吸附水中杂质，尤其是有机物、微生物的一部分金属离子，过滤后的水可满足后续水处理单元的入水要求。

C膜过滤：经活性炭过滤后的水进入反渗透膜过滤系统进行过滤。反渗透是用足够的压力使水通过反渗透膜而分离出来，方向与渗透方向相反，可有效去除水中的溶解盐、胶体、细菌、病毒和大部分有机物等杂质。

通过臭氧发生器制造的臭氧，在密闭管道中与经反渗透得到的水充分混合，通过臭氧在水中发生氧化还原反应，彻底地杀菌消毒，且不产生二次污染。臭氧不仅能杀死各类细菌和病毒，而且能杀死细菌芽孢，并且部分在水中一段时期内还有杀菌作用，即使有个别的细菌或芽孢混入其中，也不能生长繁殖。臭氧还能氧化水中的有机物，包括硫化物和亚硝酸盐等，达到提高纯净水质量的效果。臭氧消毒后即得到纯净水。纯净水进入纯水箱中。

吹瓶车间为全封闭生产，先对注塑成型的坯管进行红外线加温软化，软化后的坯管进入吹瓶机利用空压机中的空气吹塑成型。项目在加热软化工序温度控制在130-150℃，原料PET热分解温度为380℃，PET不发生分解。但吹瓶过程因瓶坯加温吹入空压机中的空气，会产生吹塑废气（主要含热空气和少量非甲烷总烃）。然后利用自动套标机对成型塑料瓶套上外购的已印制好的标签，最后包装、成品外运。其中，对空压系统采用自来水冷却，冷却水循环使用。吹瓶过程产生的废弃物主要是塑料瓶残次品。

瓶盖提前采用瓶盖消毒机进行消毒，之后与瓶身、纯净水通过三合一水灌装机进行灌装，灌装后的瓶装水先经过灯检，灯检标准为不得检出肉眼可见物。再经喷码机打码、电加热热缩膜包装后，既得成品瓶装水。成品瓶装水堆放至成品库内。具体工艺流程详见下图3-5。

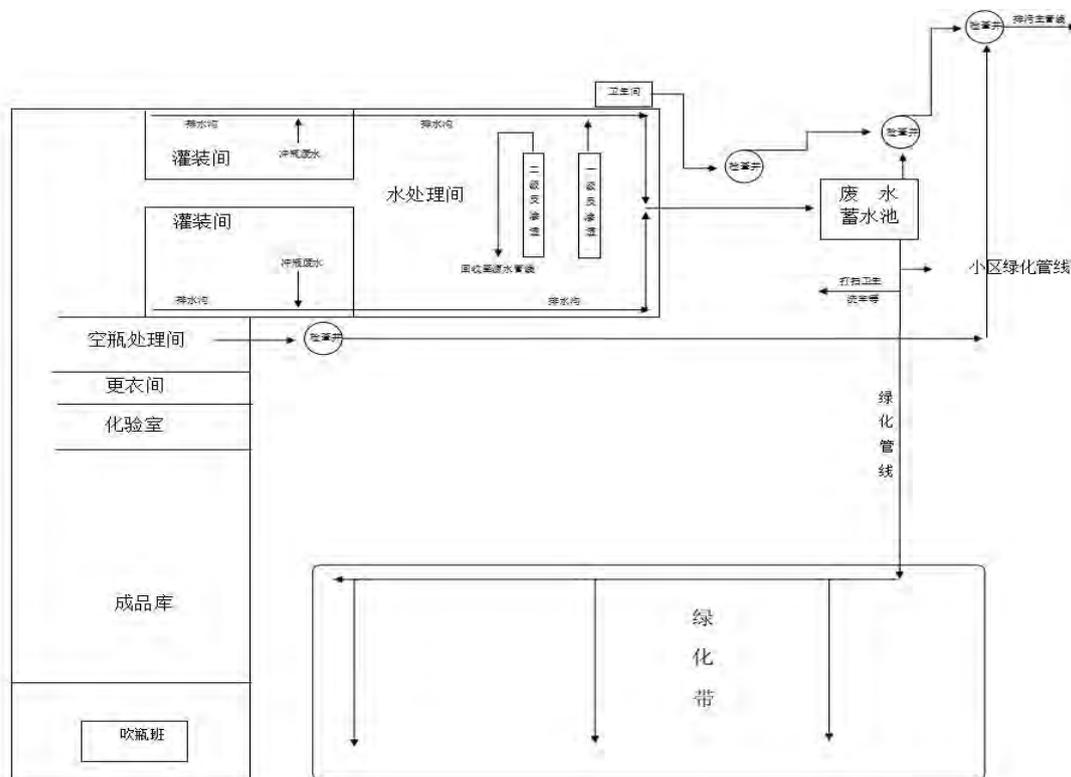
图 3-6 废水产生及排放情况示意图

废水主要为生活污水、洗瓶废水和水处理产生的浓水。浓水经蓄水池收集，夏季用于厂区及苑泉小区绿化用水，冬季与生活污水、洗瓶废水一同排入市政污水管网，最终进入污水处理厂处理。废水产生及排放情况详见下图 3-6。

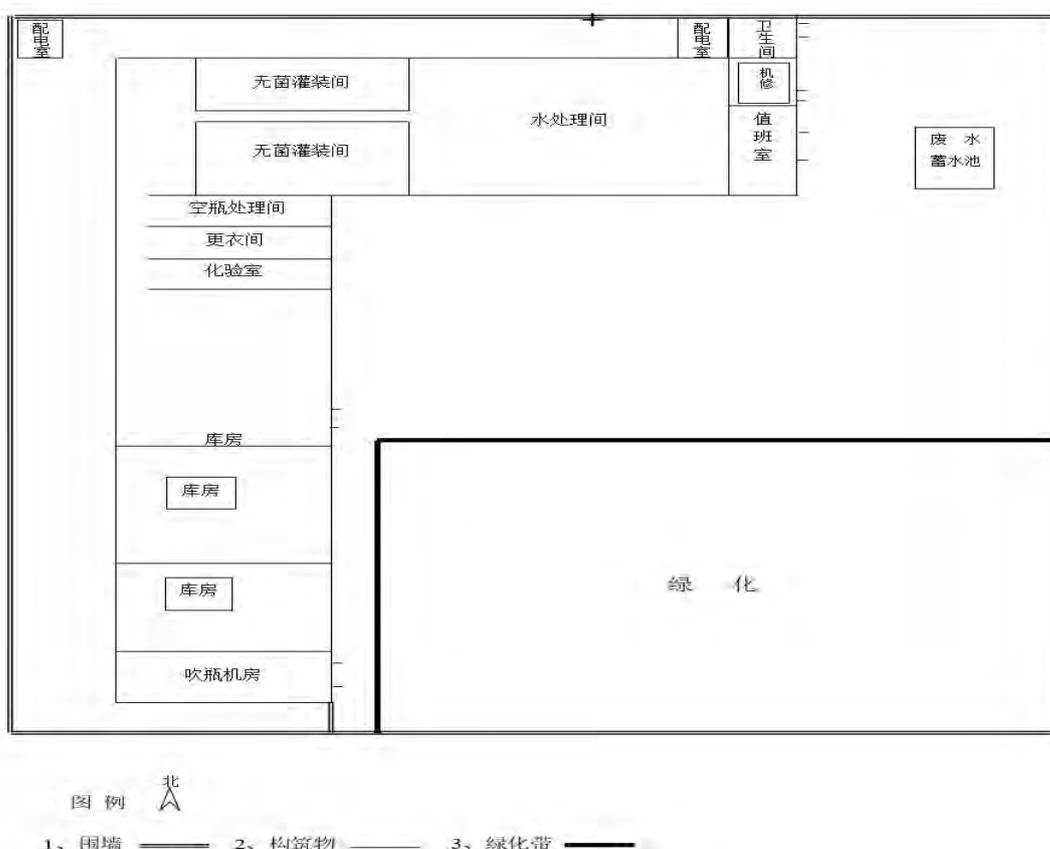
图 3-7 纯净水厂总平面布置示意图

厂区建筑主要分布在厂区北侧和西侧区域，北侧区域自西向东主要包括无菌灌装间、水处理间、配电室、值班室、废水蓄水池等；西侧区域自北向南主要为空瓶处理间、更衣间、化验室、库房、吹瓶机房。总平面布置详见图 3-7。

地块历史建设纯净水厂，通过对该水厂生产工艺及产污情况分析，纯净水生产、处理过程不涉及危险化学品及有毒有害物质；废气产生量较少，无组织排放，废水用于绿化或排入市政管网，处理方式合理；无危险废物产生，一般固体废物去向明确，厂区及车间地面进行混凝土硬化。

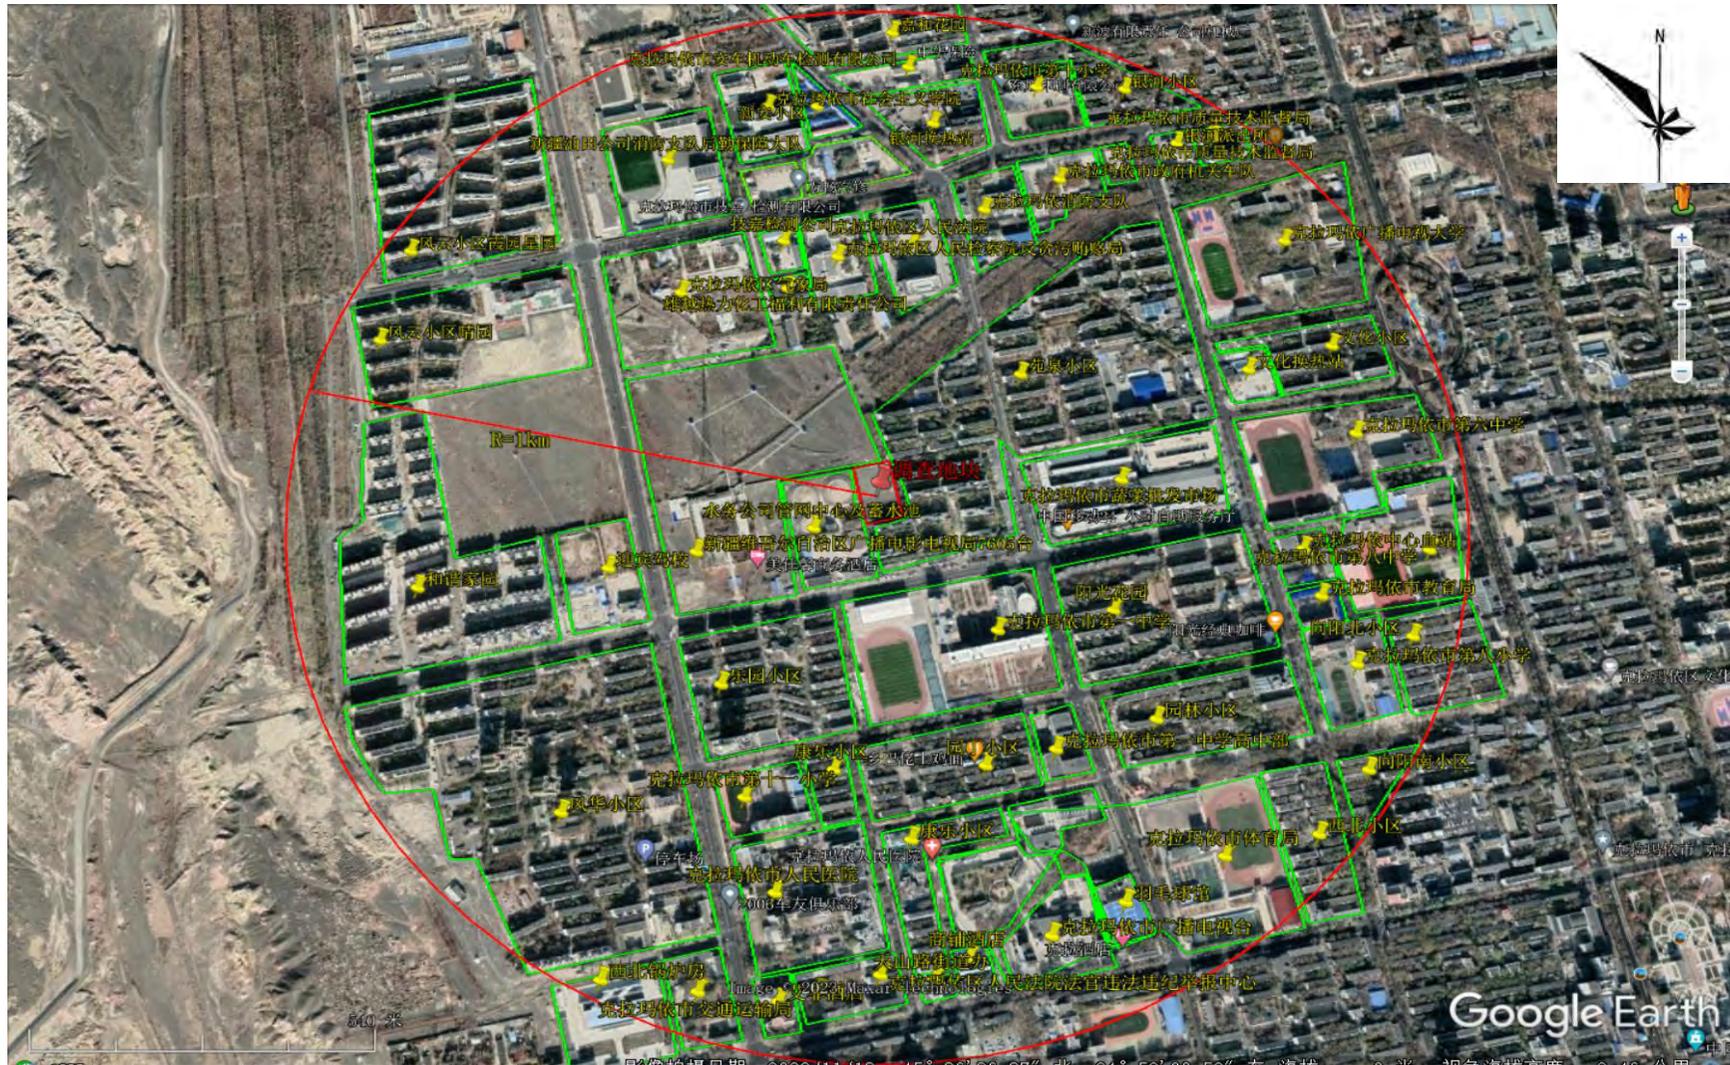
图 3-8 地块周边 1km 范围内地块使用现状

根据现场踏勘地块周边 1km 范围内用地现状主要为居住区、商业区、办公楼、医院、学校等城市设施，不涉及工业企业。

地块周边 1km 范围内地块使用现状具体情况详见下表 3-3 和图 3-8，现状照片详见图 3-9。
