苑泉小区二期住宅建设工程项目地块 土壤污染状况调查报告

编制单位：新疆钧仪衡环境技术有限公司

2023年5月

项目名称：苑泉小区二期住宅建设工程项目地块土壤污染状况调查

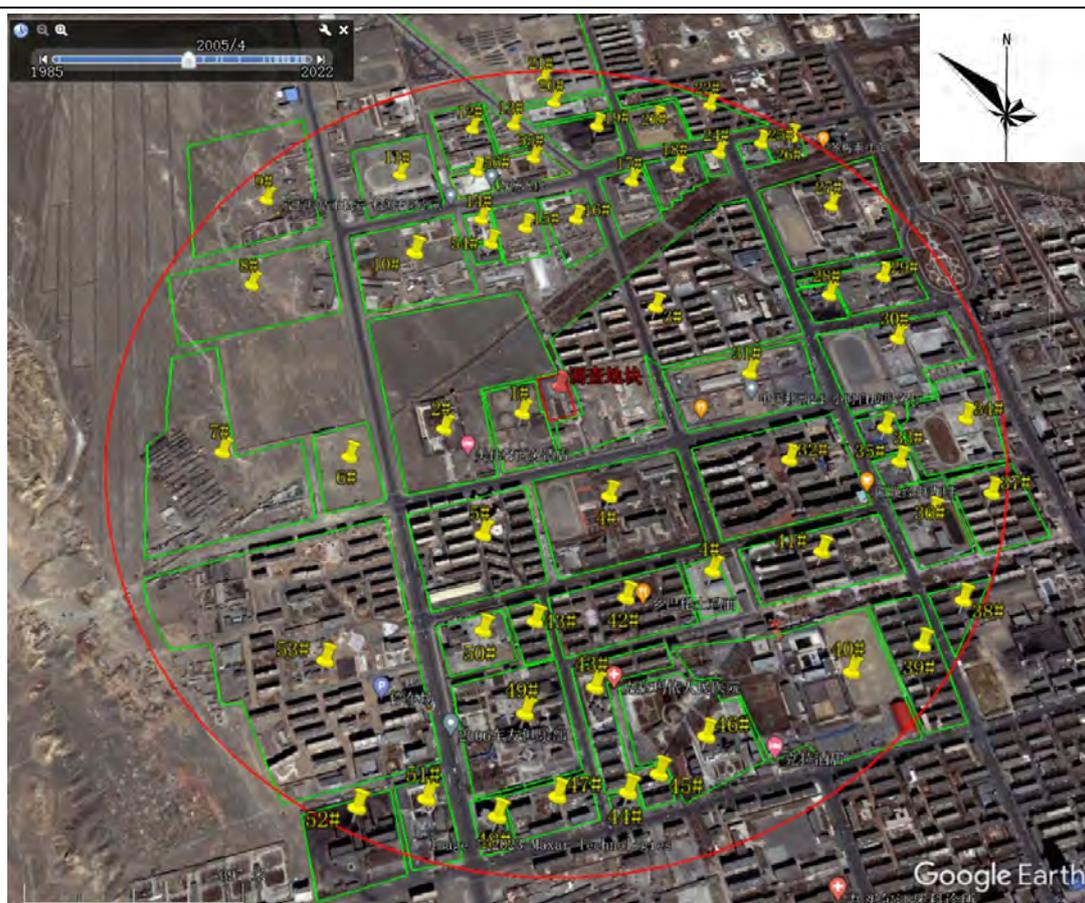
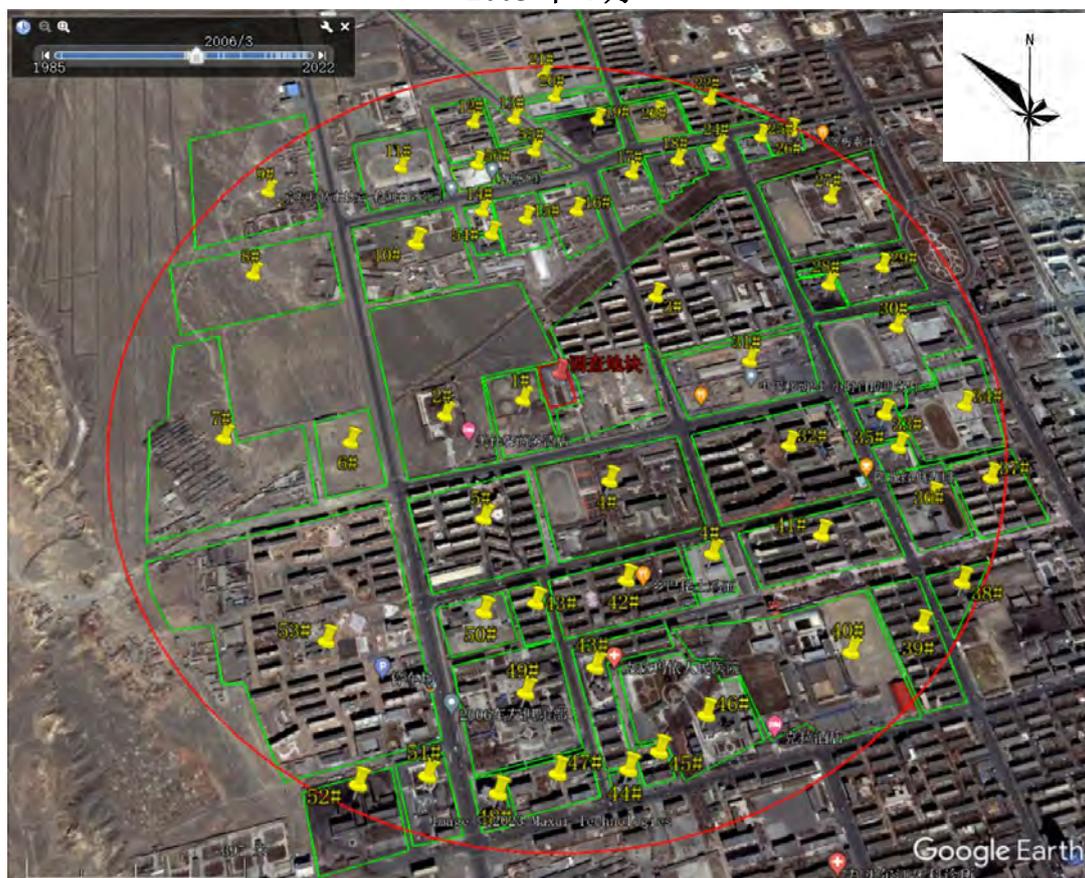
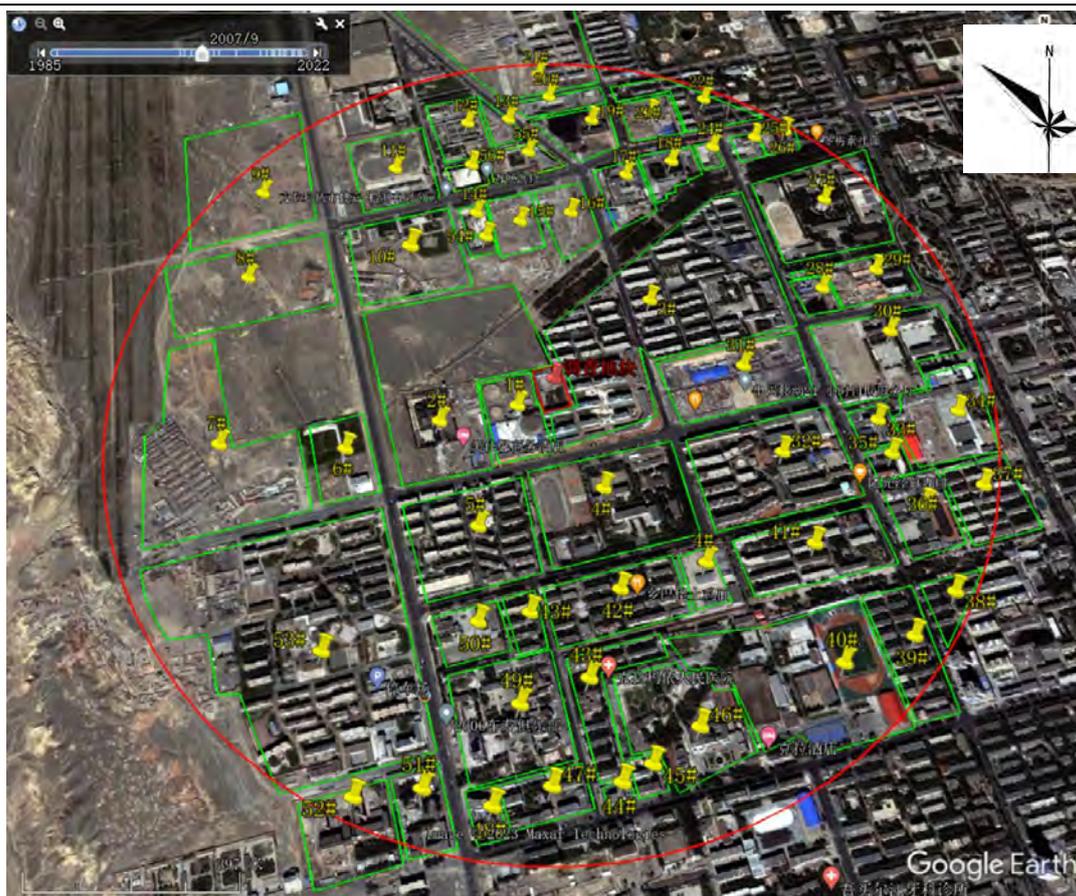
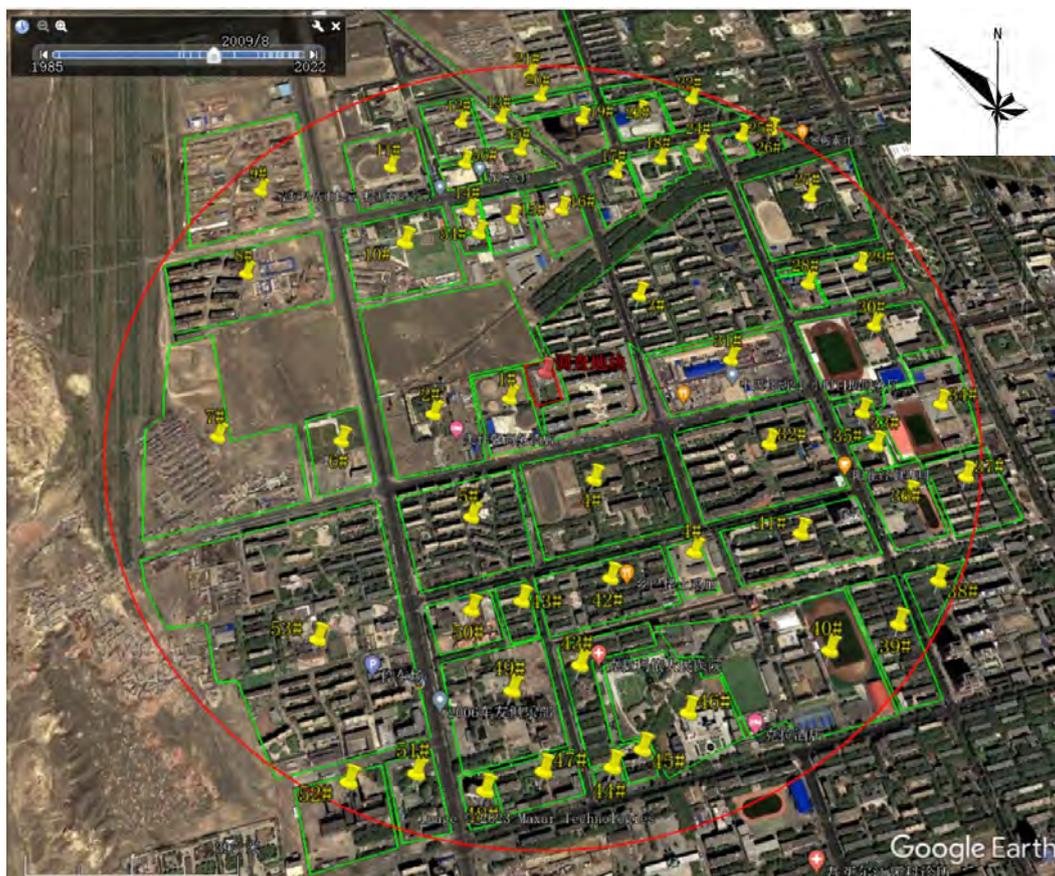
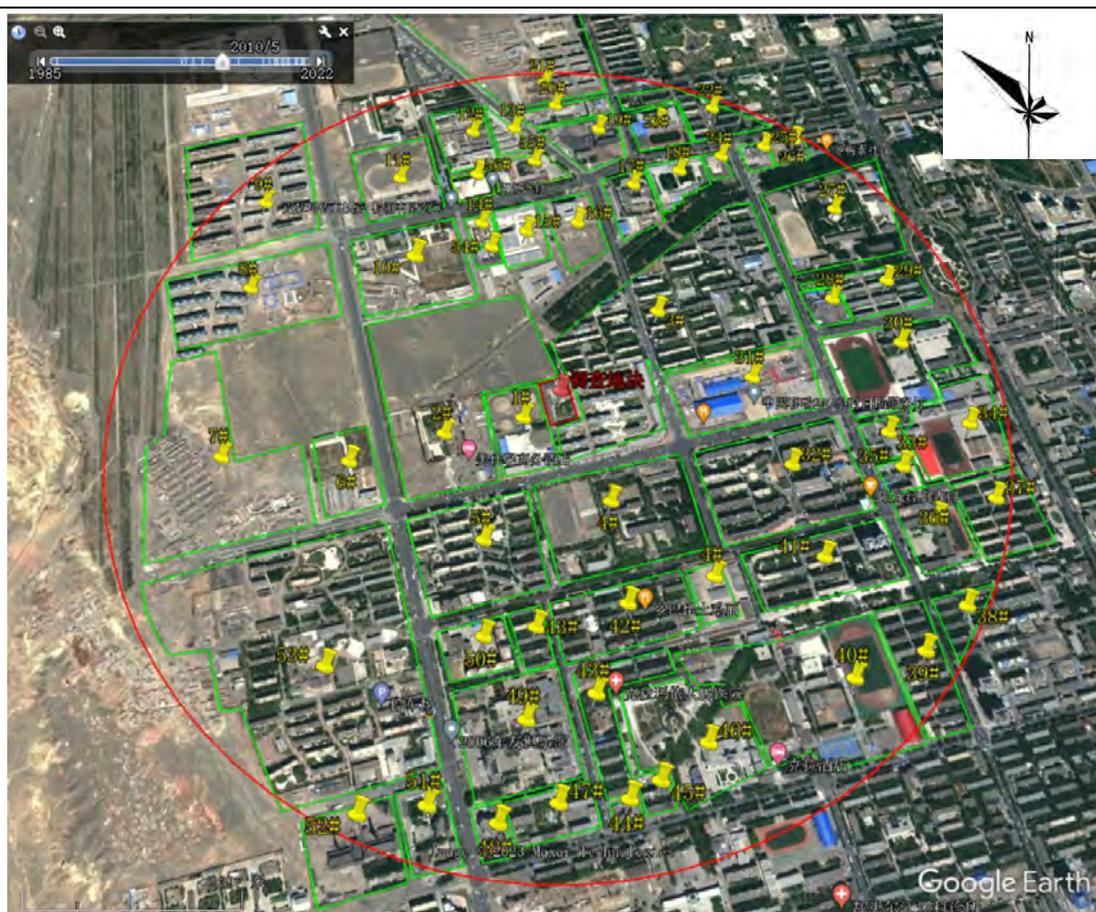
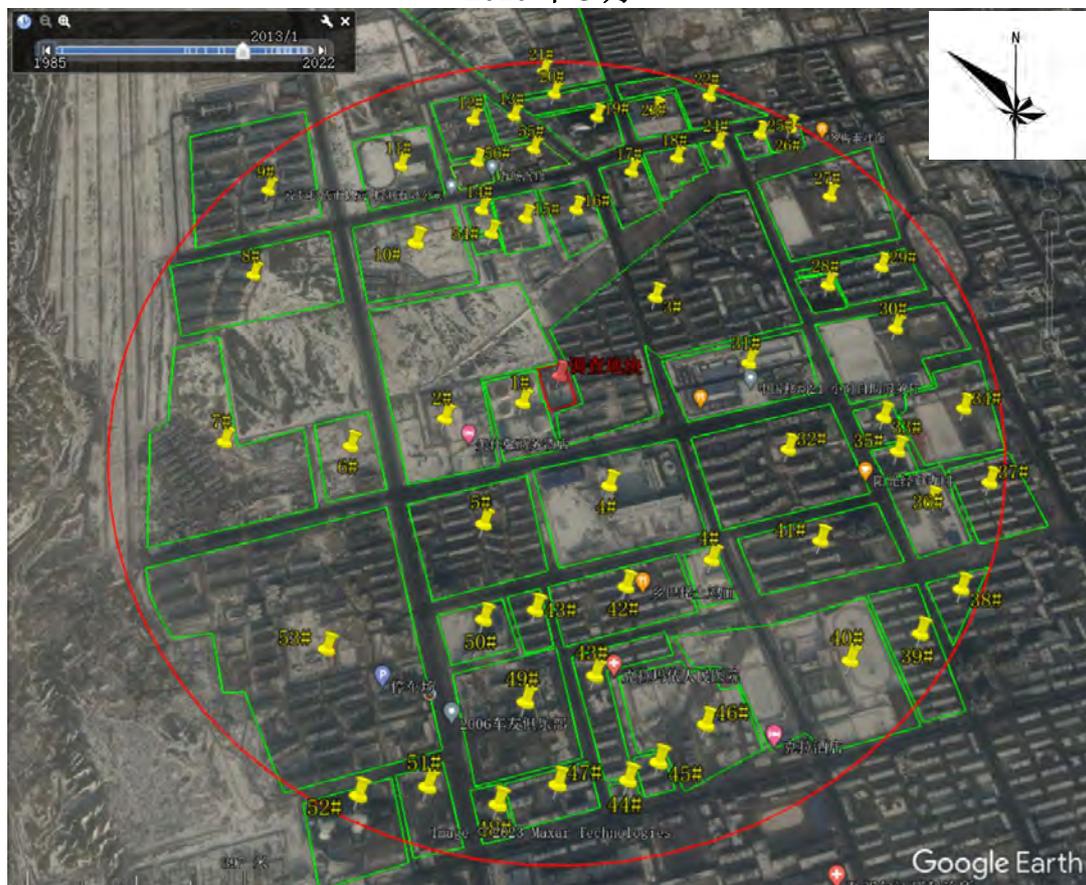
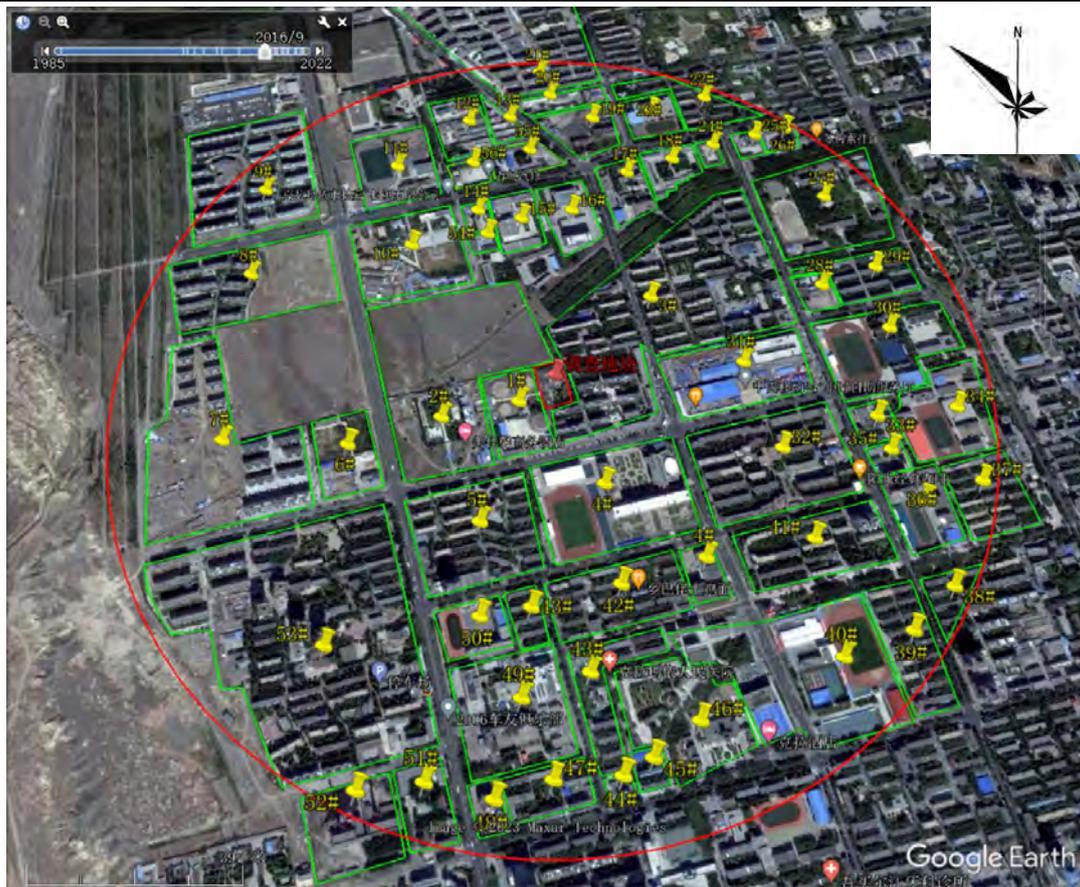
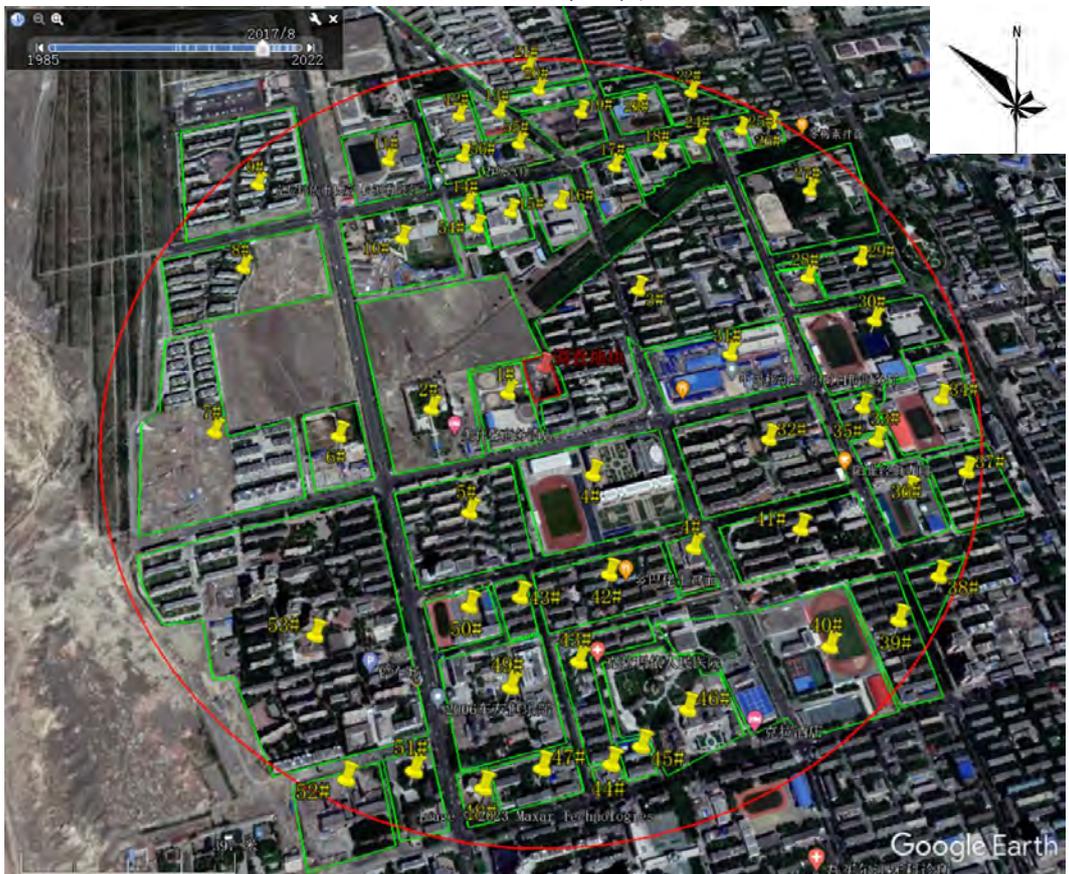
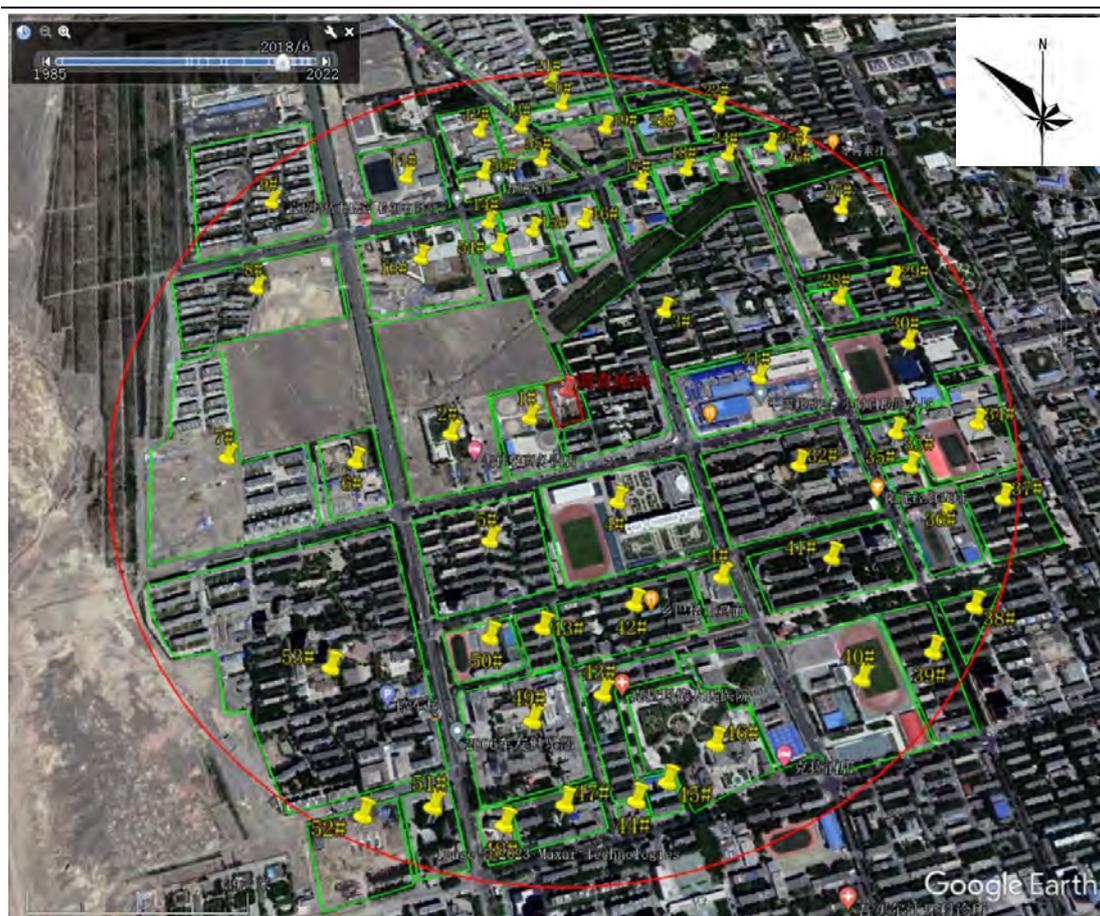
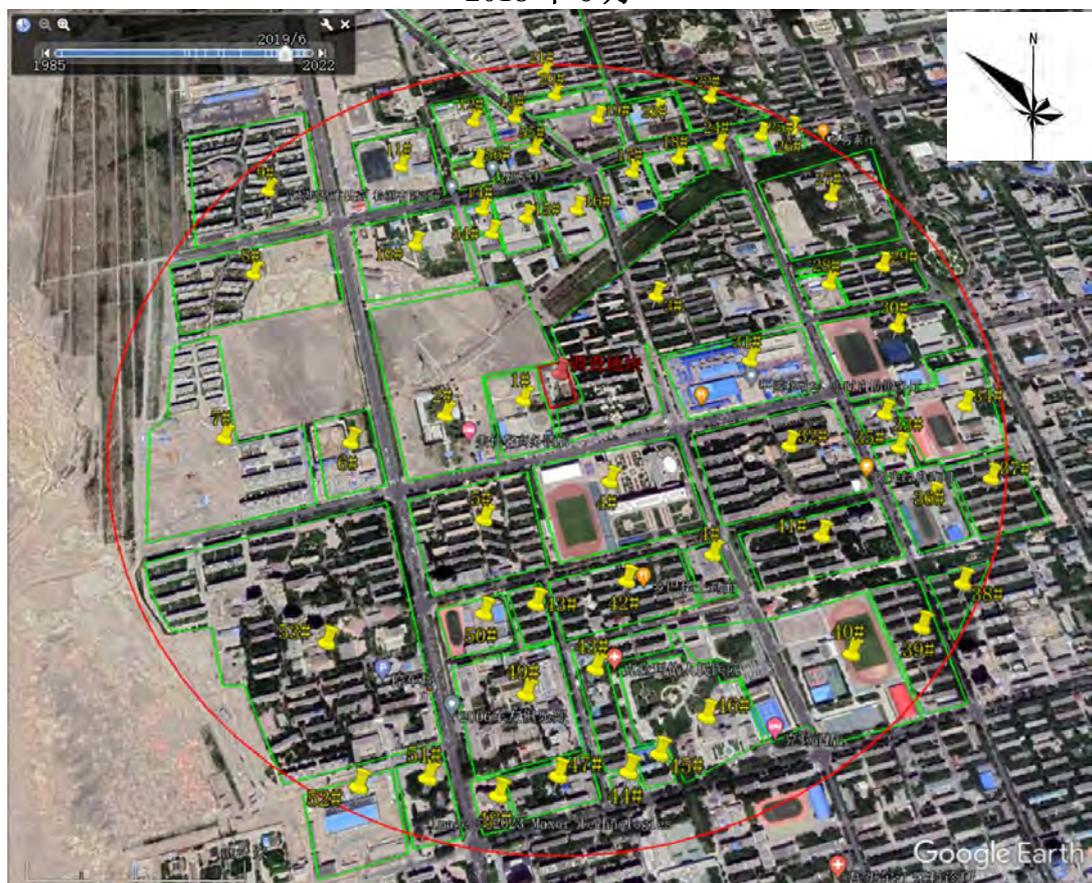
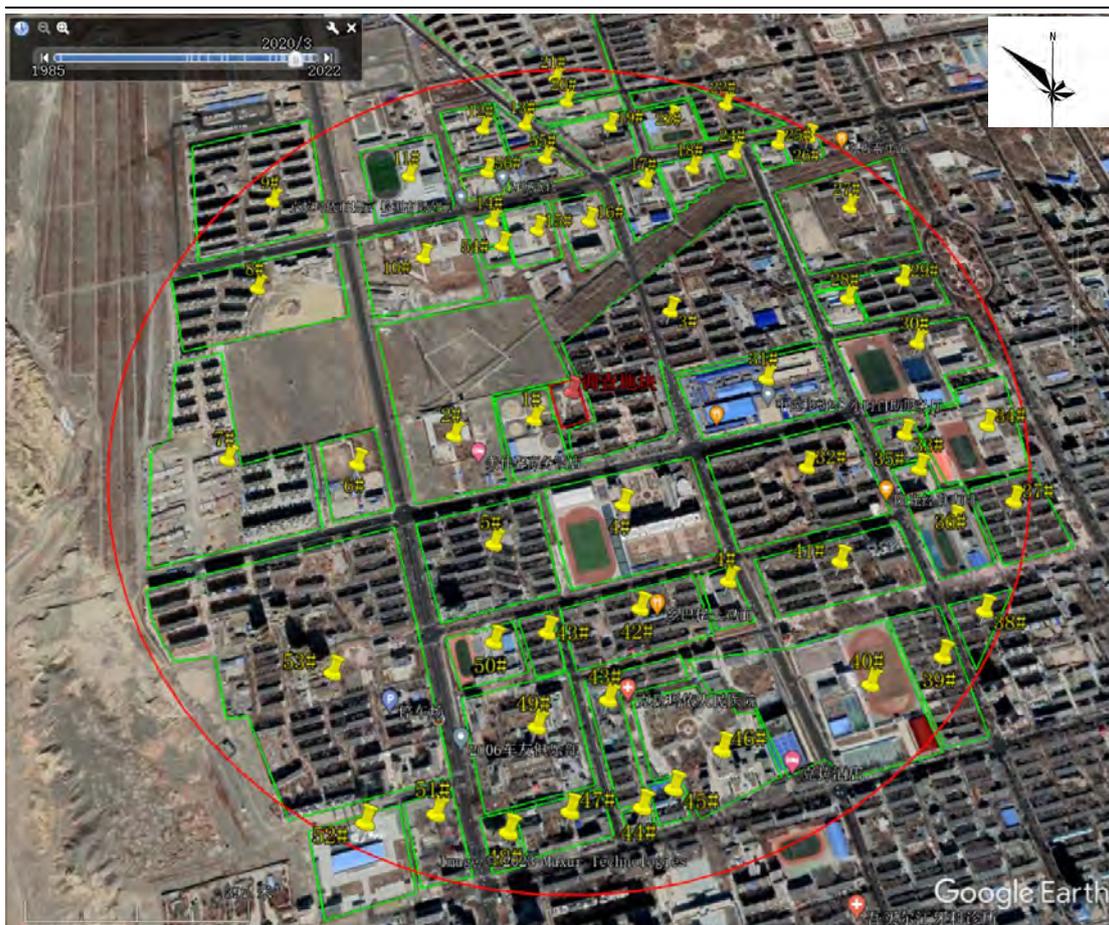
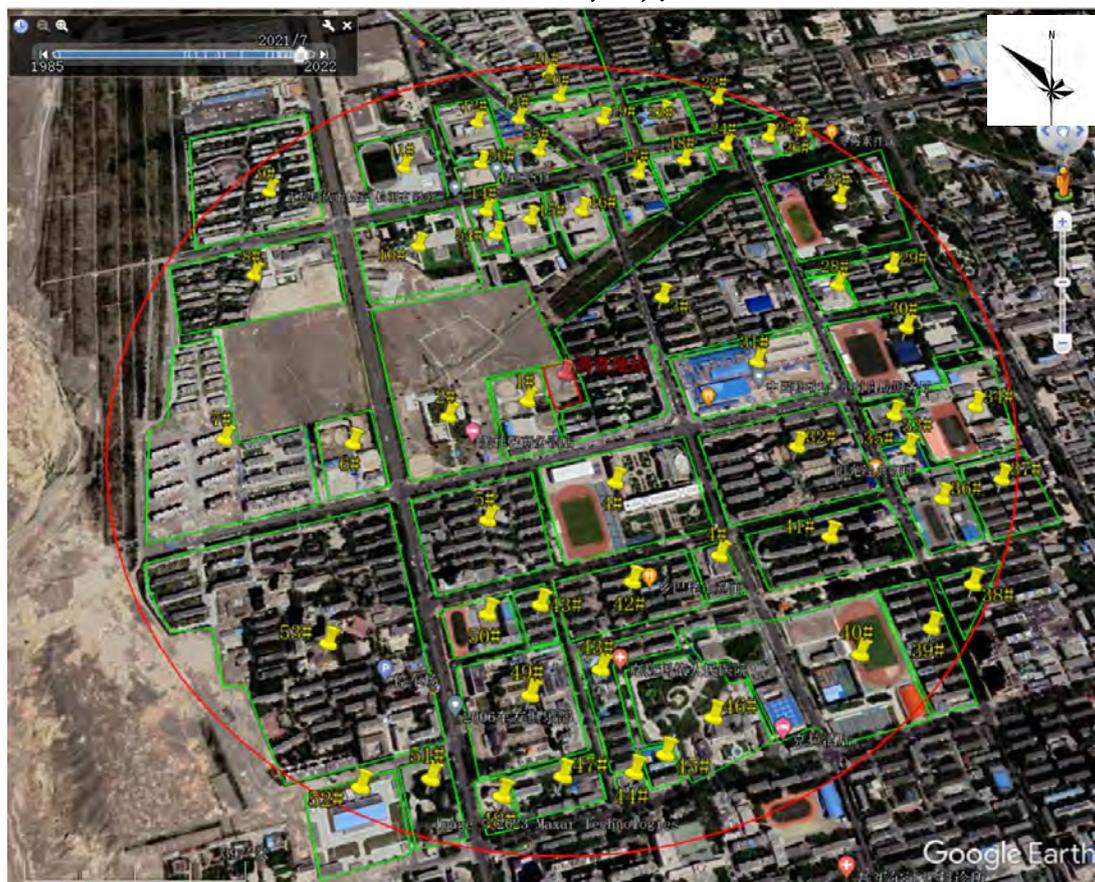
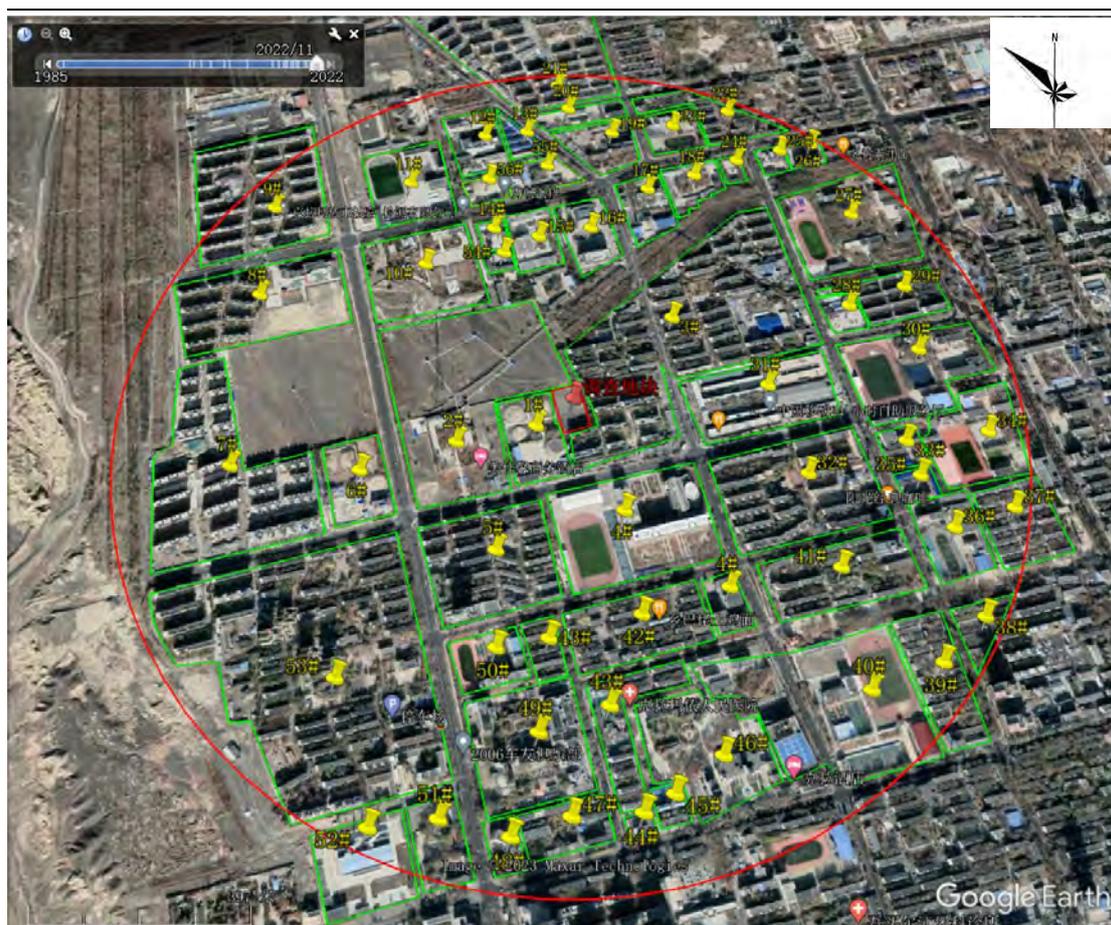
图 3-10 相邻地块历史卫星图

根据 2005 年~2020 年历史影像资料和人员现场访谈调查，2005 年~2022 年相邻地块用途演变情况详见下表 3-4。

结合现场踏勘、地块历史资料分析，地块1km范围内用地历史及现状主要分布居住区、学校、医院、政府办公楼，供暖、供热、商铺等设施，不涉及污染型企业，无土壤及地下水污染源。
