克拉玛依市医学基地（中心医院改造迁建）
一期工程——医疗废物生活垃圾暂存处建设
工程地块土壤污染状况调查报告

编制单位：新疆钧仪衡环境技术有限公司

2023年3月

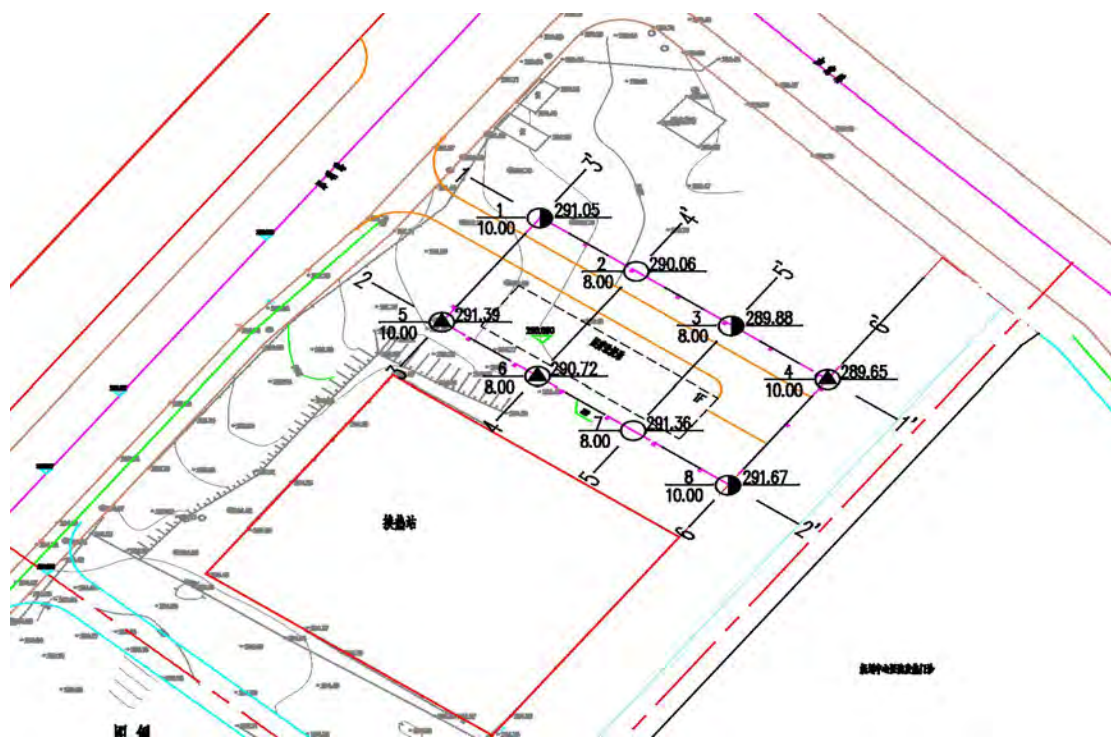
图 3-2 勘探点平面布置示意图

根据《中心医院医疗垃圾房岩土工程勘察报告》（2022年6月）中勘察成果，勘察按场地周边及网格布置勘探点，共布设勘探孔8个，勘探点间距20~27m之间，勘探深度为80~10.0m（控制性钻孔4个，深度10.0m；一般性钻孔4个，深度8.0m）。地块在勘察期间（2022年6月19日），在最大勘探深度10.0m范围内未见地下水出露。

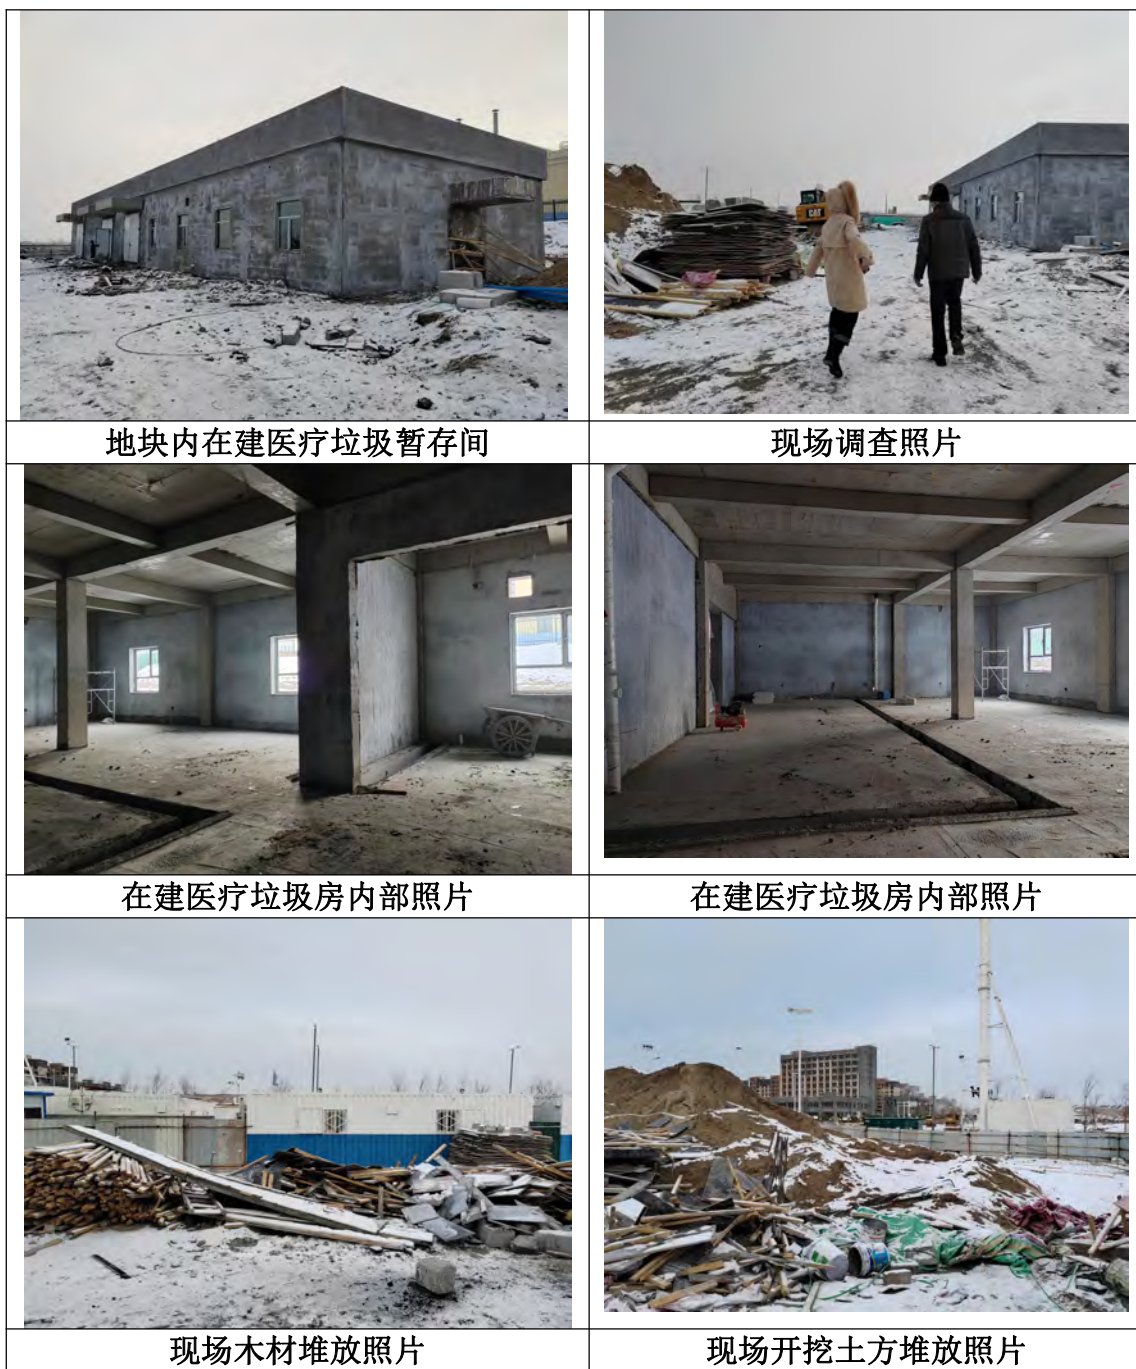
图 3-5 地块内现状照片

根据现场踏勘，调查地块位于克拉玛依区如意路以南，厚利路以东，用地面积 2393.80m²，土地利用现状地类均为建设用地（其中采矿用地 2272.61m²，交通运输用地 121.19m²），地块现状为在建医疗废物生活垃圾暂存处，主体已建成，部分区域堆放有开挖土方、木材等建筑材料；现场未发现污染痕迹。地块现状照片详见下图 3-5。

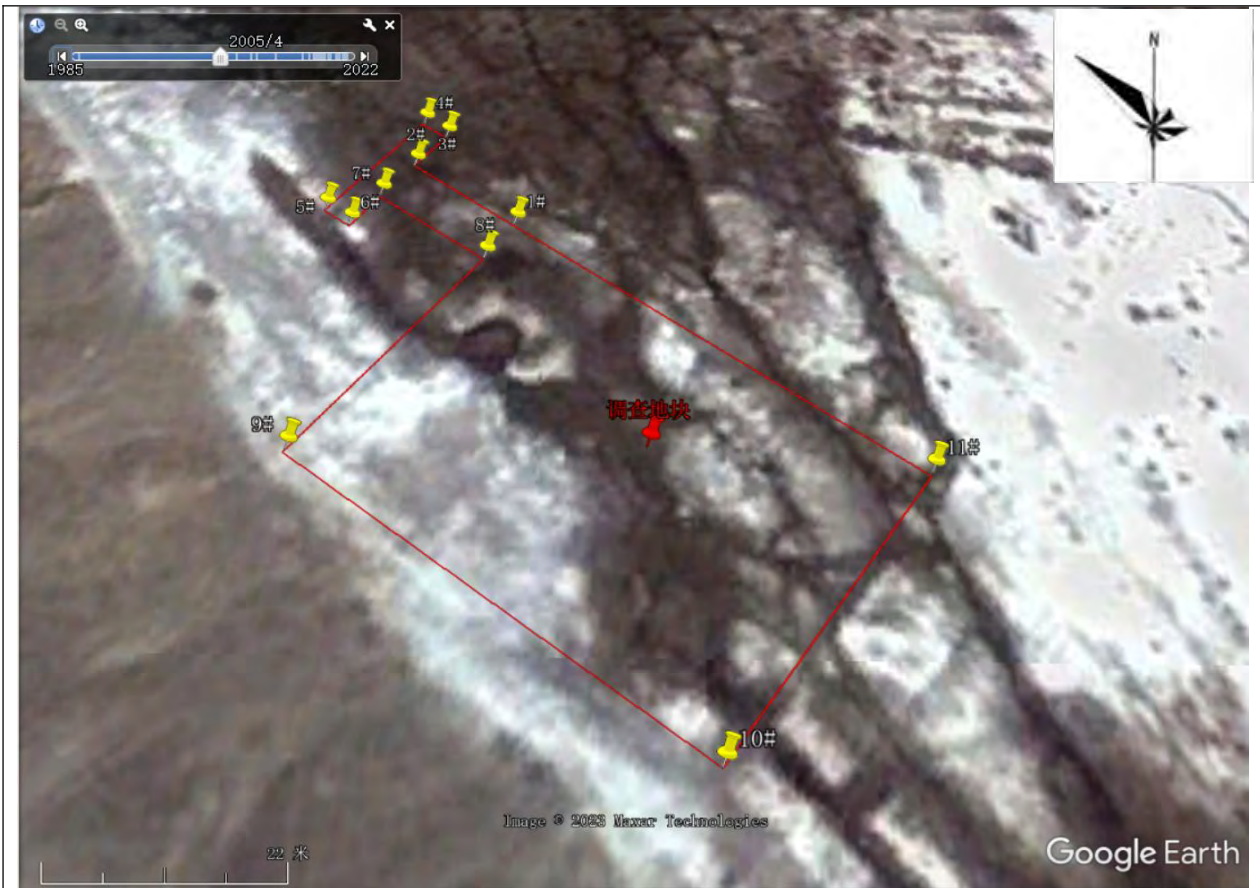
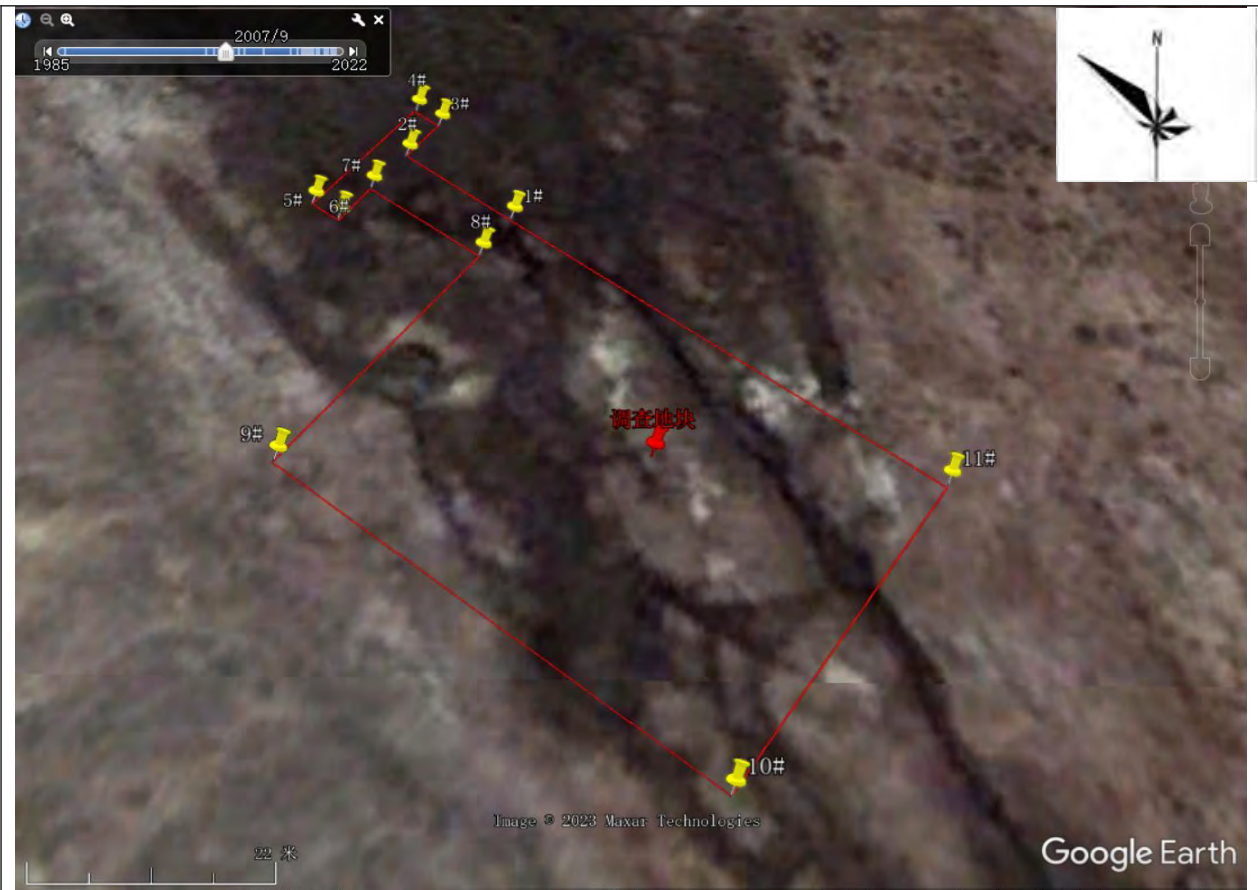
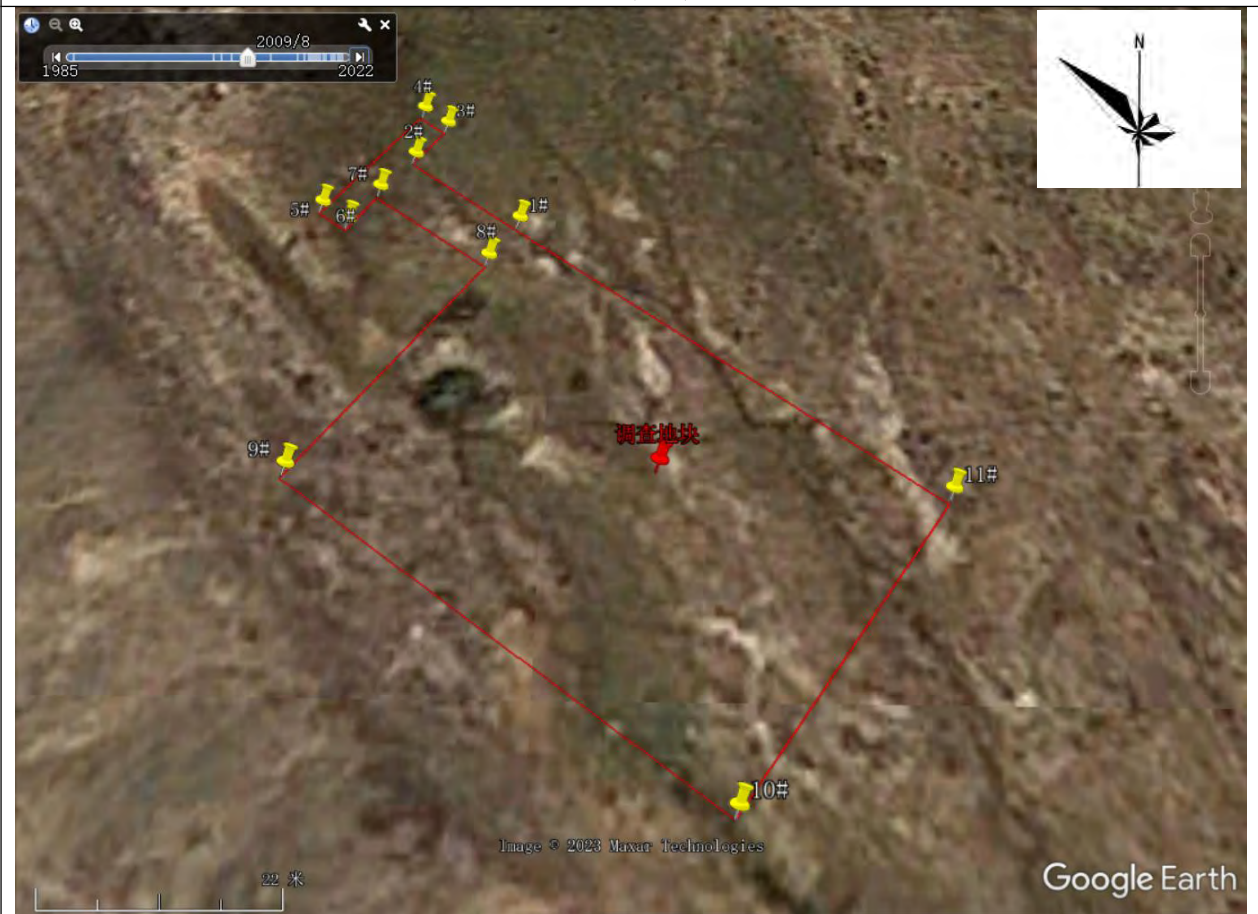
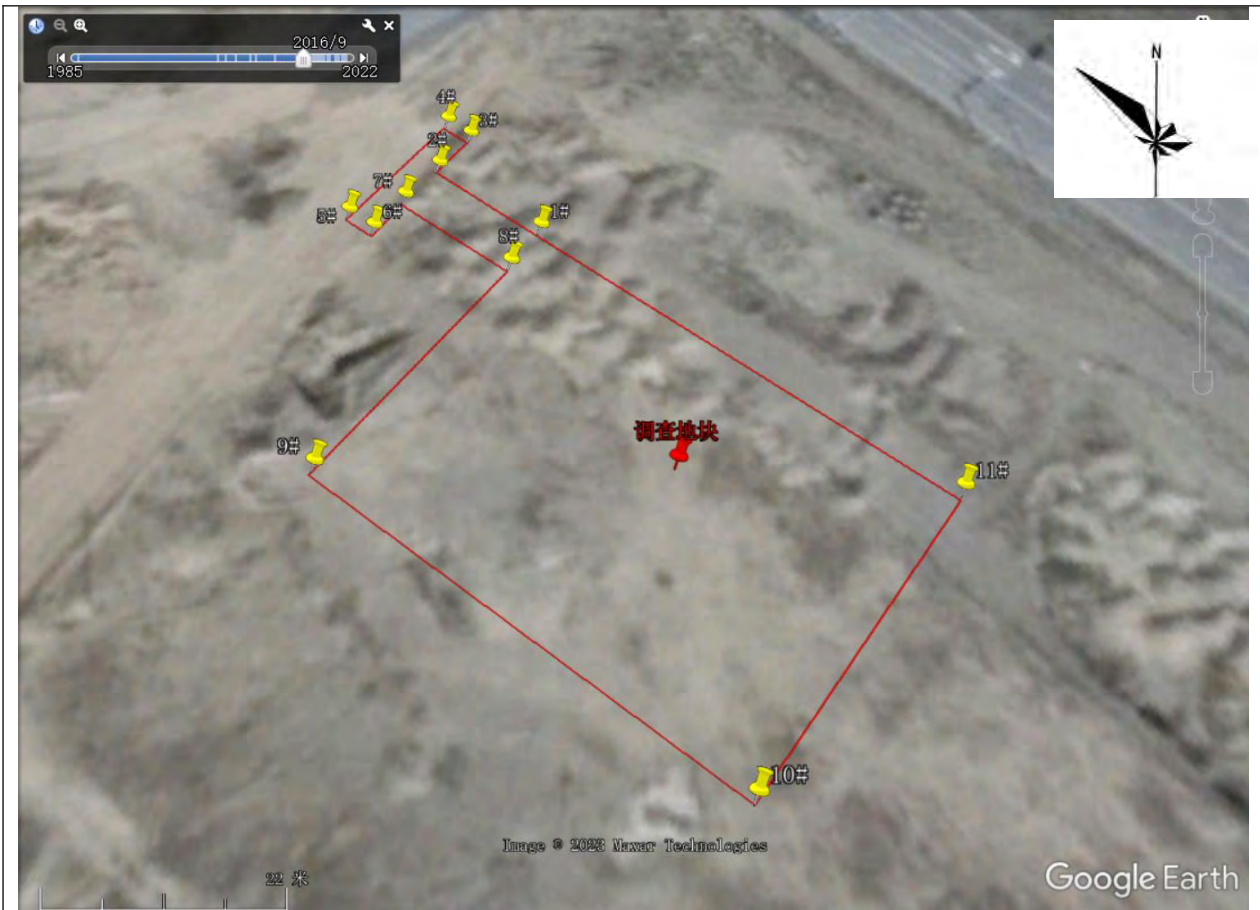
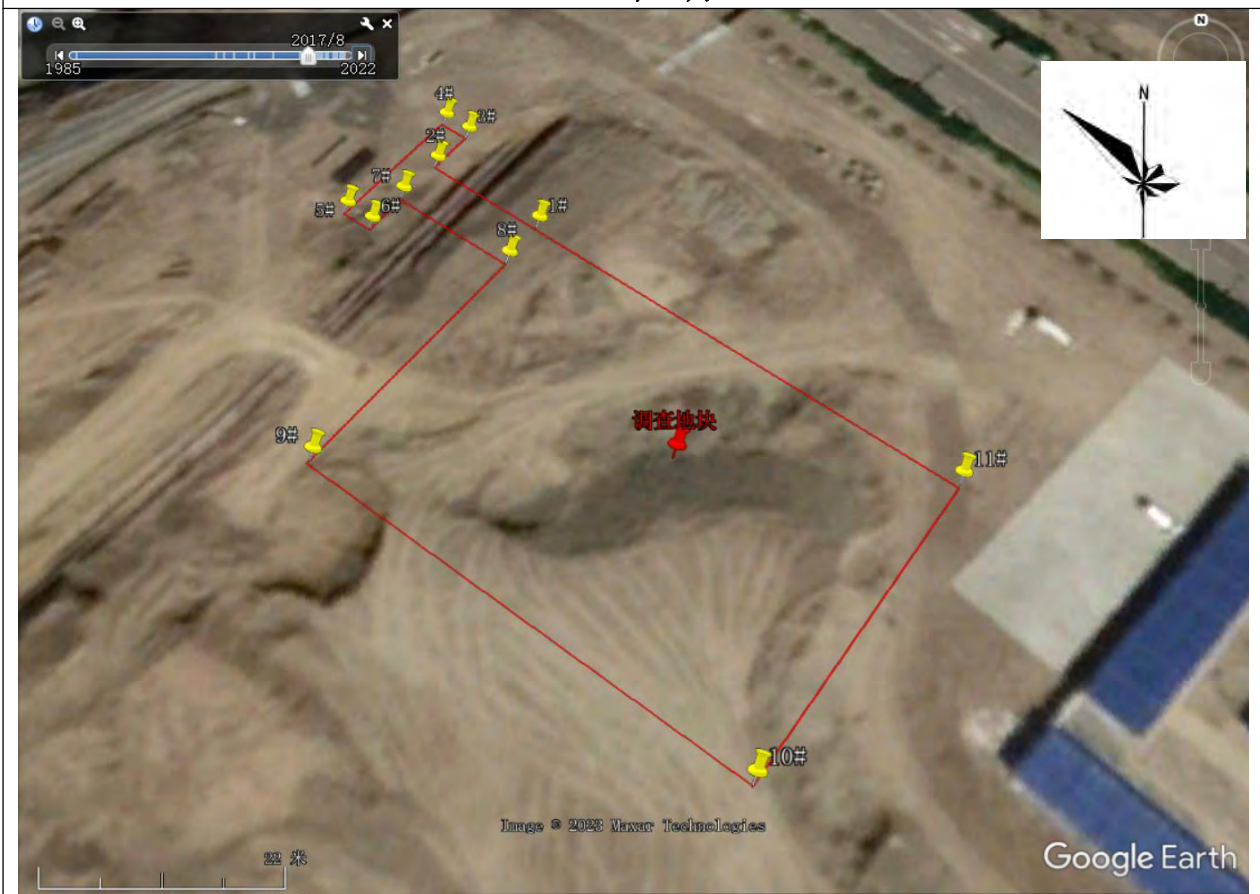
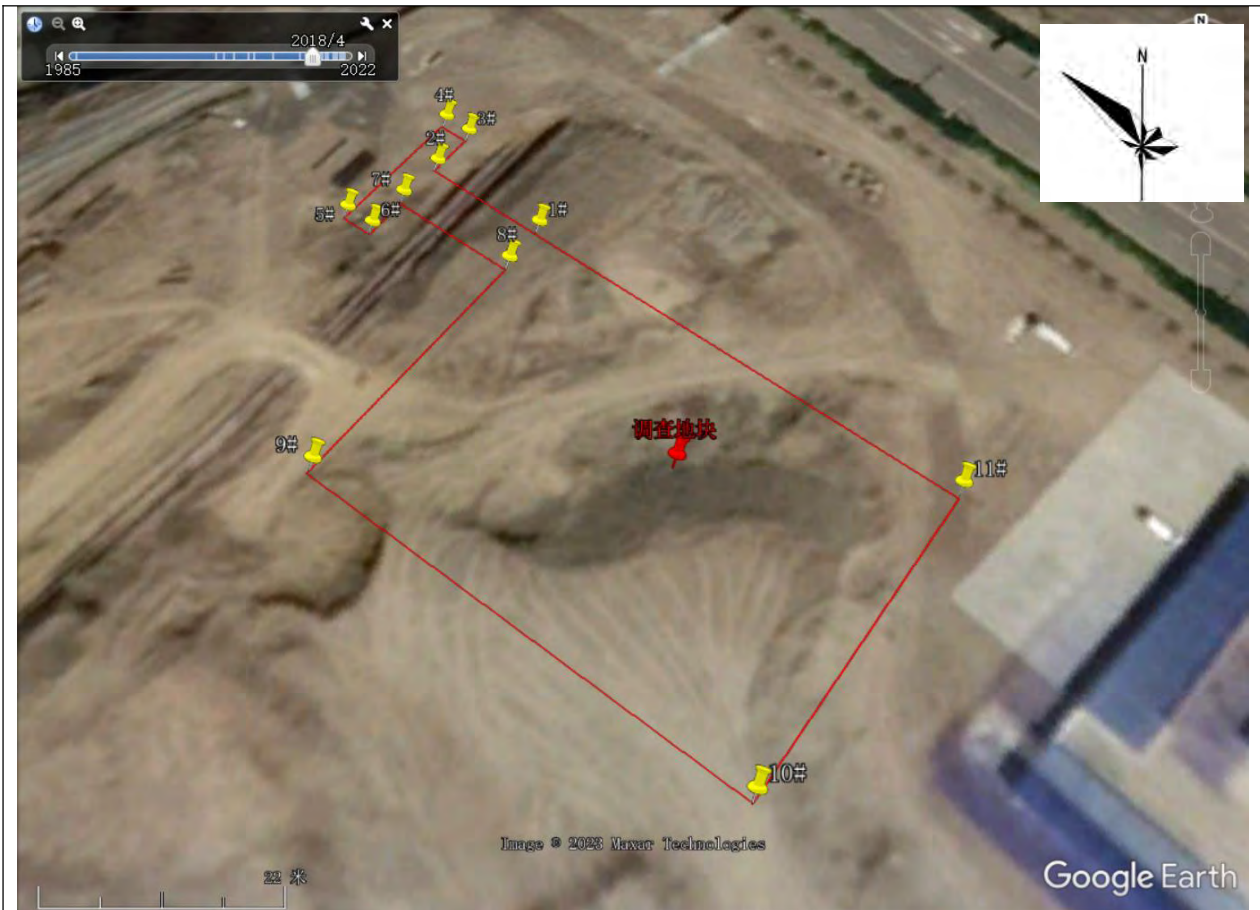
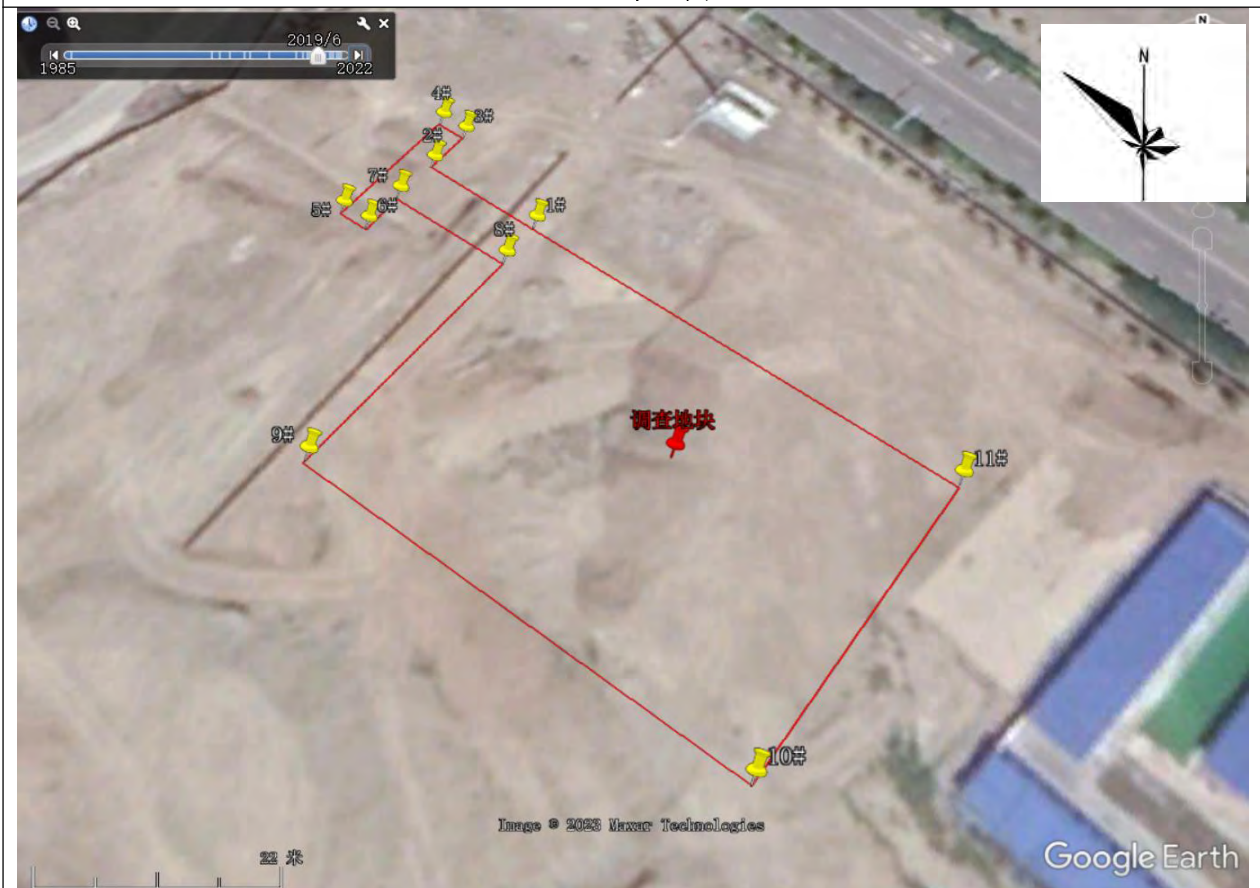
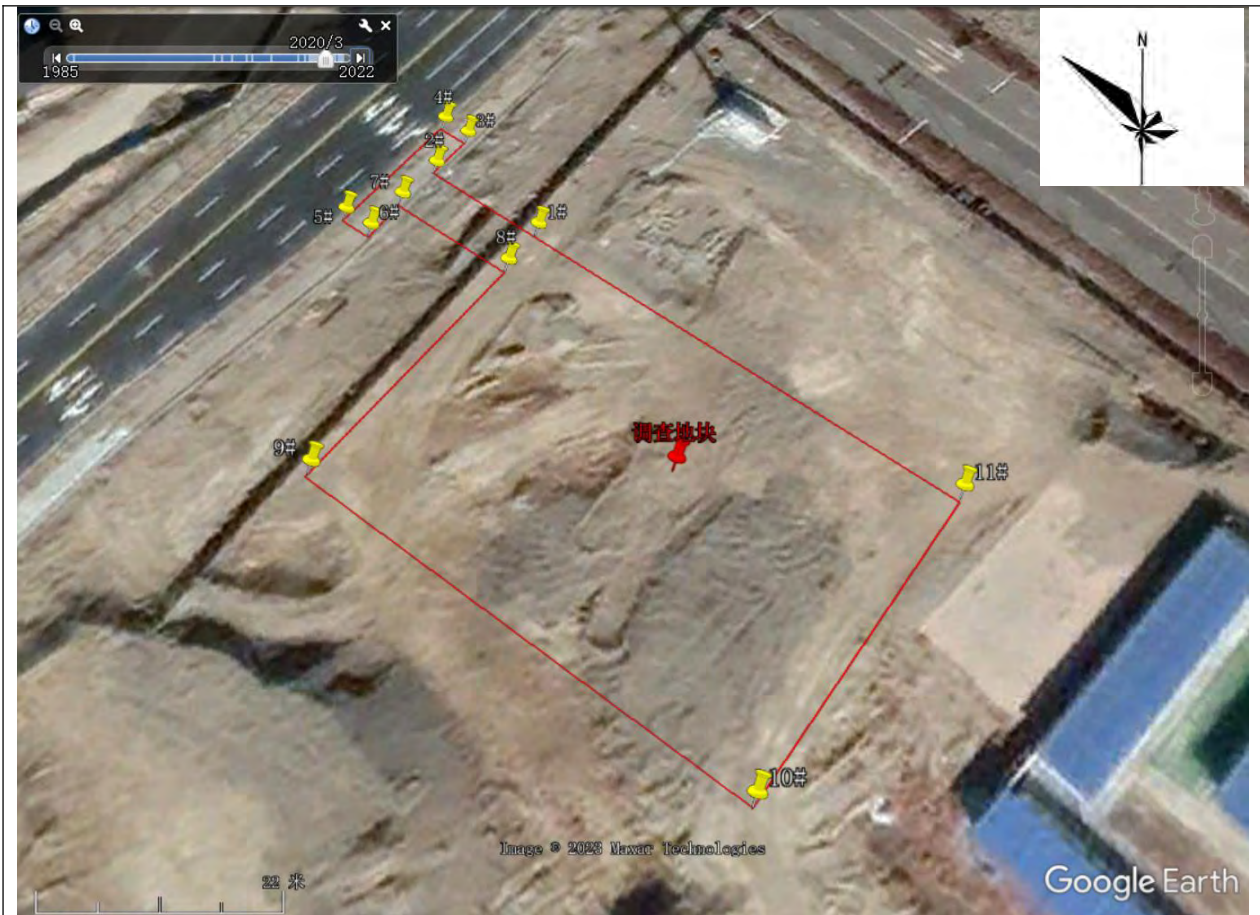
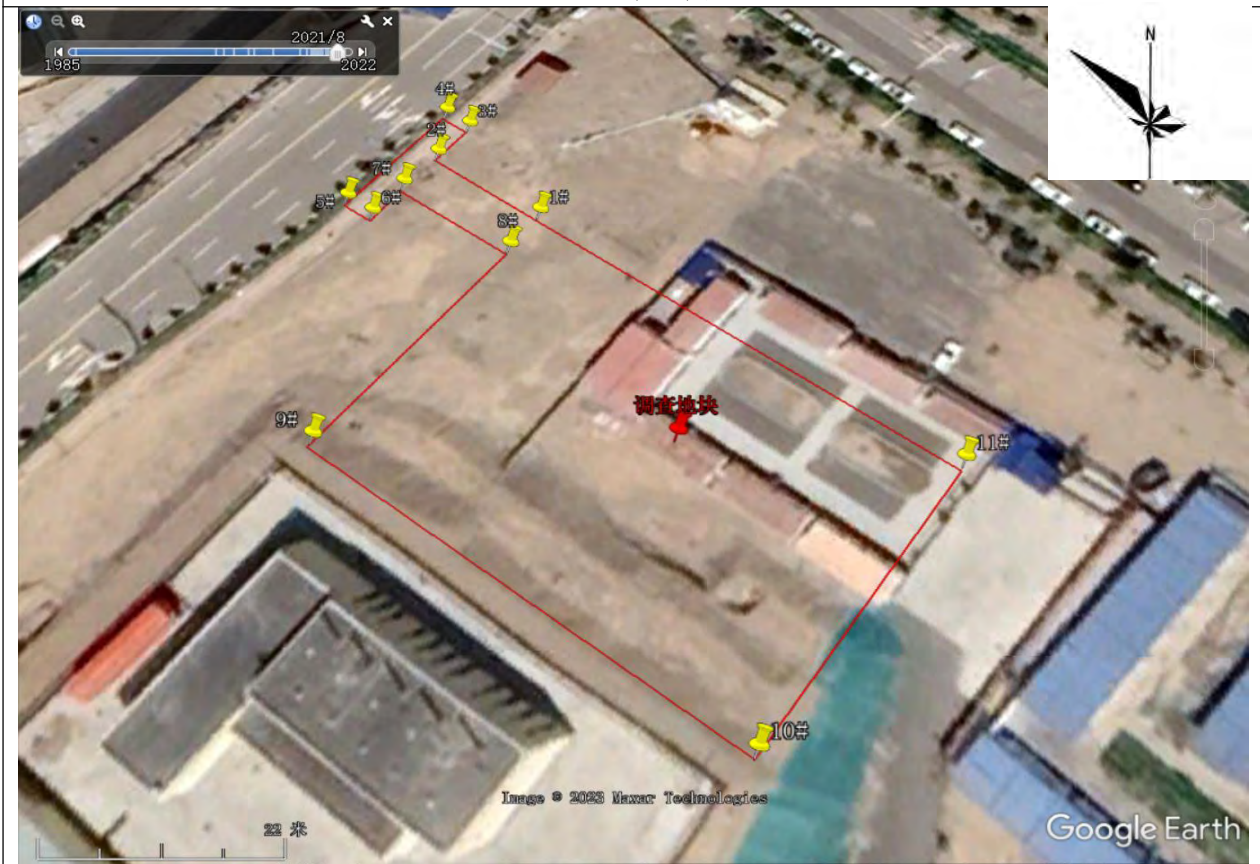
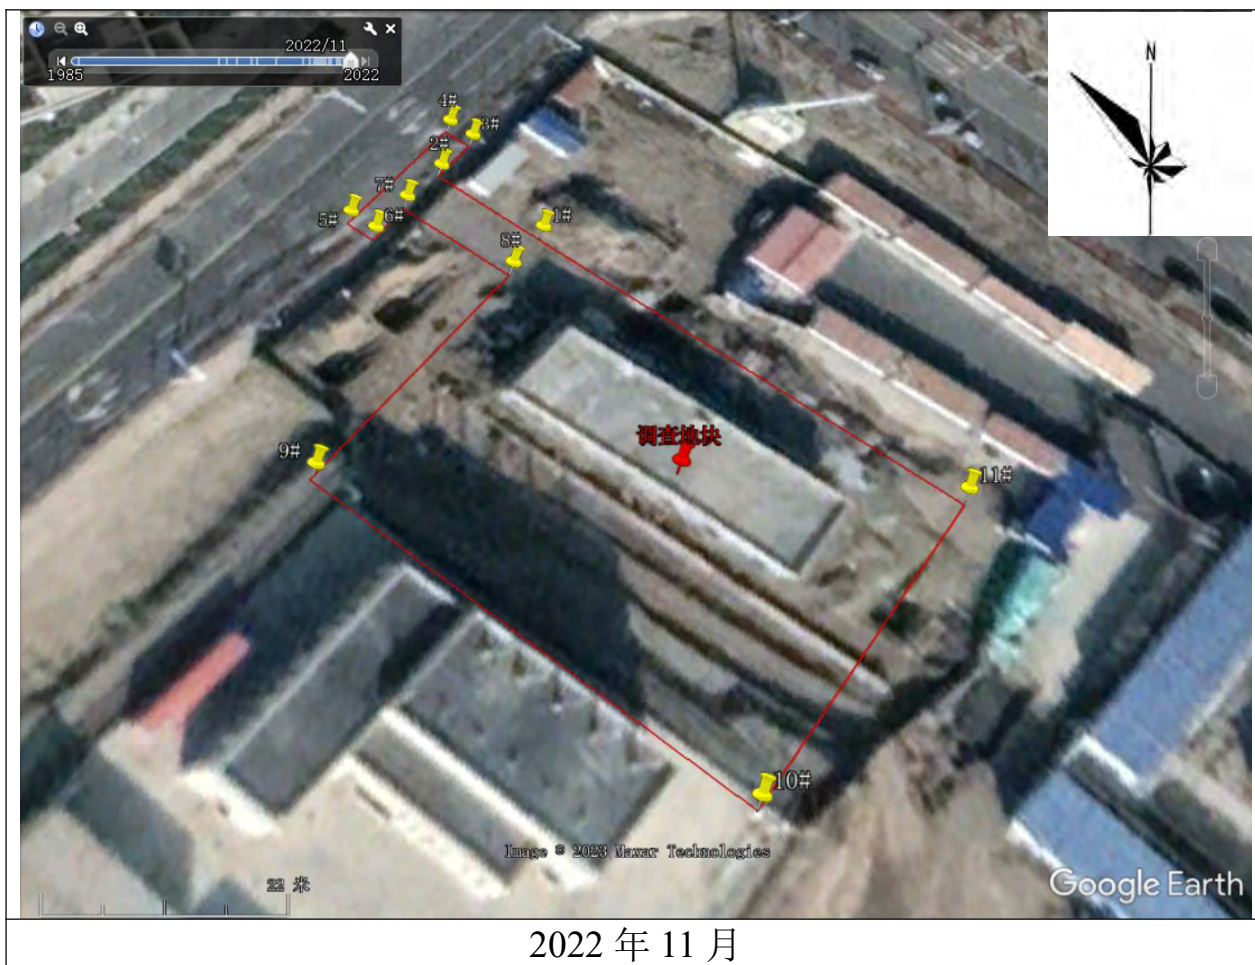
图 3-6 地块 2005~2022 年历史影像图

根据历史影像图可以看出，结合与新疆油田公司采油一厂的访谈情况和出具的《关于克拉玛依市医学基地（中心医院改造迁建）一期工程——医疗废物生活垃圾暂存处建设工程地块历史油井情况说明》，地块历史使用情况如下：

（1）地块 2021 年以前均为空地，无采油井等油田生产设施及其他生产建筑。

（2）从 2021 年至 2022 年地块内设置了“克拉玛依市中心医院发热门诊施工单位值班营房”，2022 年 10 月开始建设“克拉玛依市医学基地（中心医院改造迁建）一期工程——医疗废物生活垃圾暂存处建设工程”。

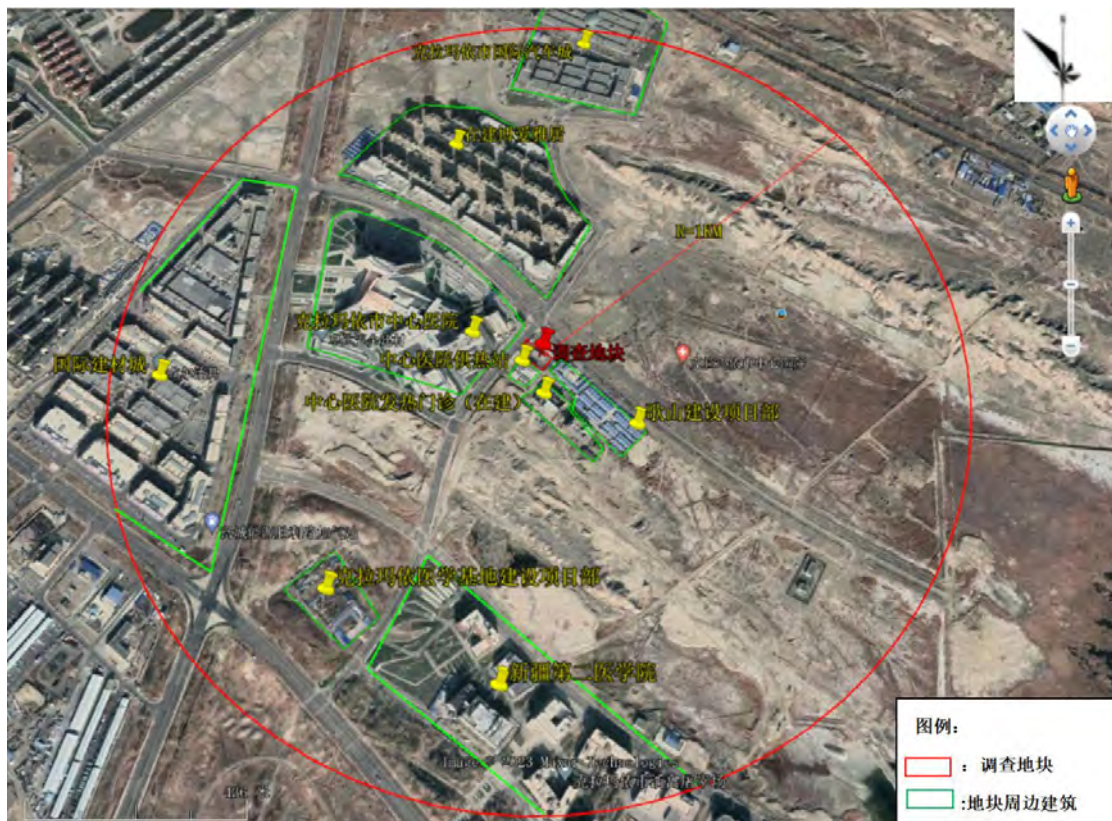
图 3-7 地块周边 1km 范围内现状情况图

地块周边 1km 范围内地块使用现状具体情况详见下表 3-4 和图 3-7，现状照片详见图 3-8。地块周边 1km 范围内油井设施分布情况见图 3-9，油田设施统计详见表 3-5。

序号	方位	最近距离	使用现状	建设时间	用途/状态
1	西侧	625m	克拉玛依市国际建材城	2013 年	在用
2	北侧	710m	克拉玛依市国际汽车城	2013 年	在用
3	北侧	155m	博爱雅居	2021 年	在建
4	西侧	40m	克拉玛依市中心医院	2016 年	在用
5	东南侧	15m	歌山建设项目部	2016 年	临时
6	南侧	40m	中心医院发热门诊	2021 年	在建
7	南侧	10m	中心医院供热站	2021 年	在用
8	西南侧	620m	克拉玛依市医学基地建设项目部	2016 年	临时
9	南侧	570m	新疆第二医学院	2015 年	在用

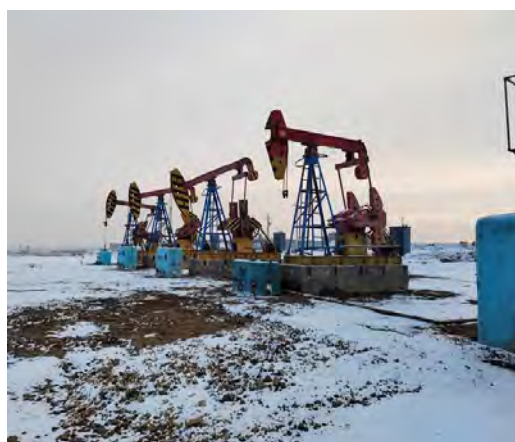
周边油井设施

（二）通过调查，地块内无直接的污染源，考虑地块周边分布有采油井及配套油田设施，钻井期间对土壤可能产生的污染物主要为石油烃、重金属、挥发性及半挥发性有机物，运行期间可能产生的污染环节主要有：油井井下作业产生含油污泥，采出液跑、冒、滴、漏等情况可能对土壤产生污染，根据《土壤环境质量 建设用地土壤污染风险管控标准（试行）》（GB36600-2018）“5.2.1 表1中所列项目为初步调查阶段建设用地土壤污染风险筛选的必测项目。”；根据现场调查，了解工艺过程，分析识别主要污染物为：重金属、半挥发性有机物、挥发性有机物和石油烃等。
