克拉玛依市医学基地（中心医院改造迁建）
一期工程——医疗废物生活垃圾暂存处建设
工程地块土壤污染状况调查报告

编制单位：新疆钧仪衡环境技术有限公司

2023年3月

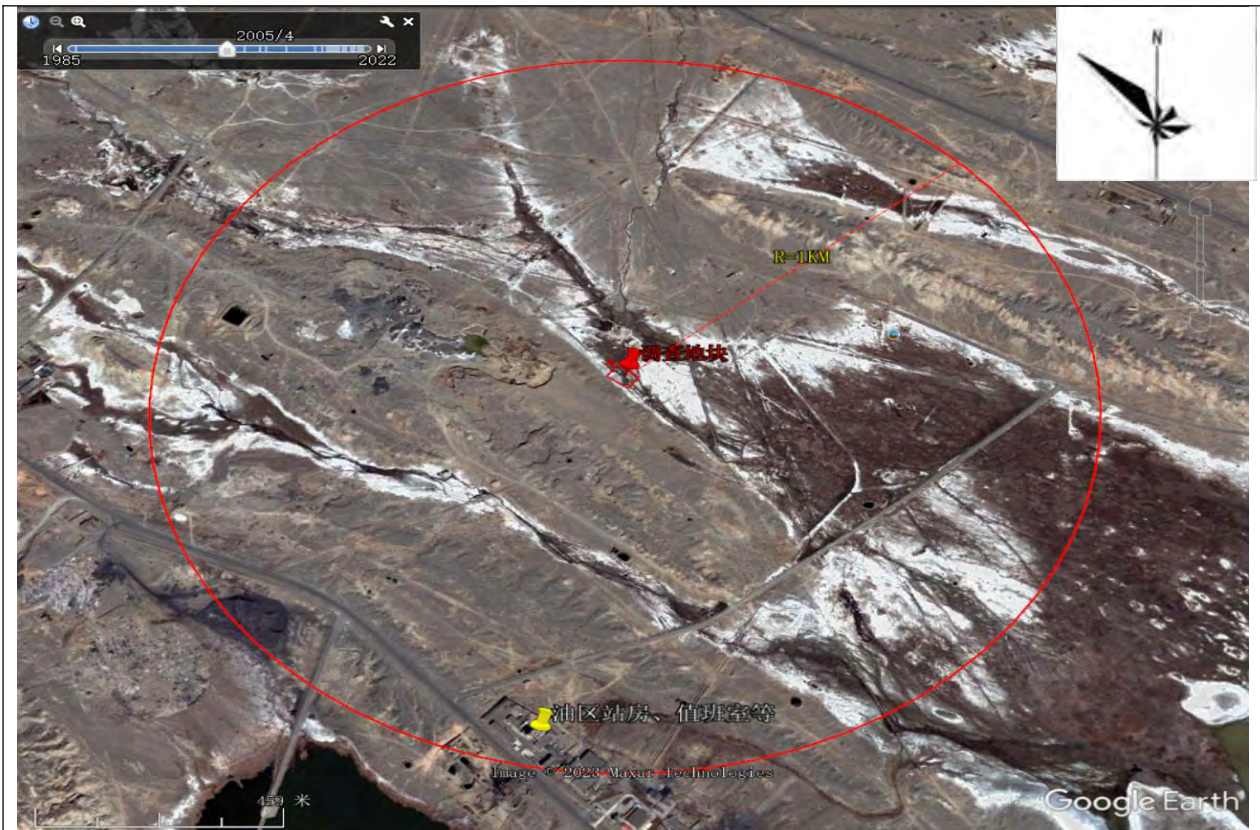
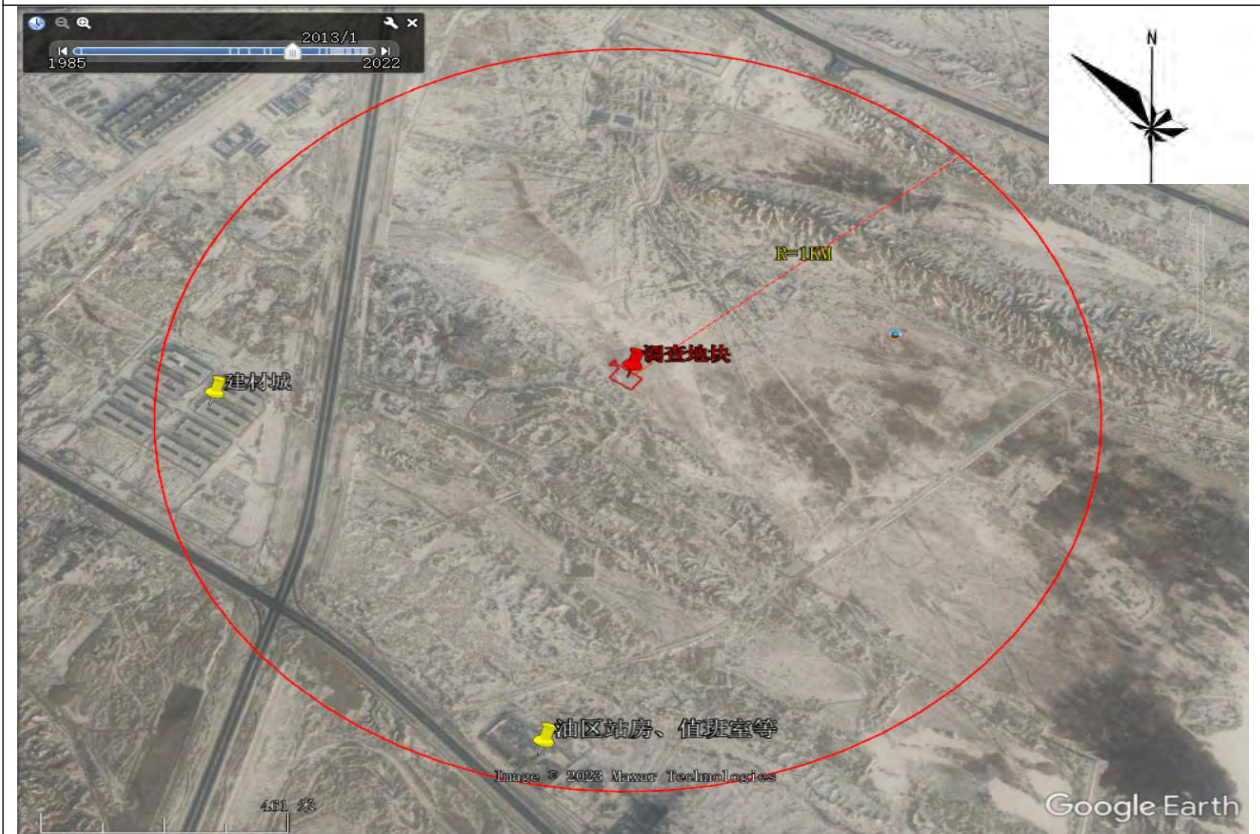
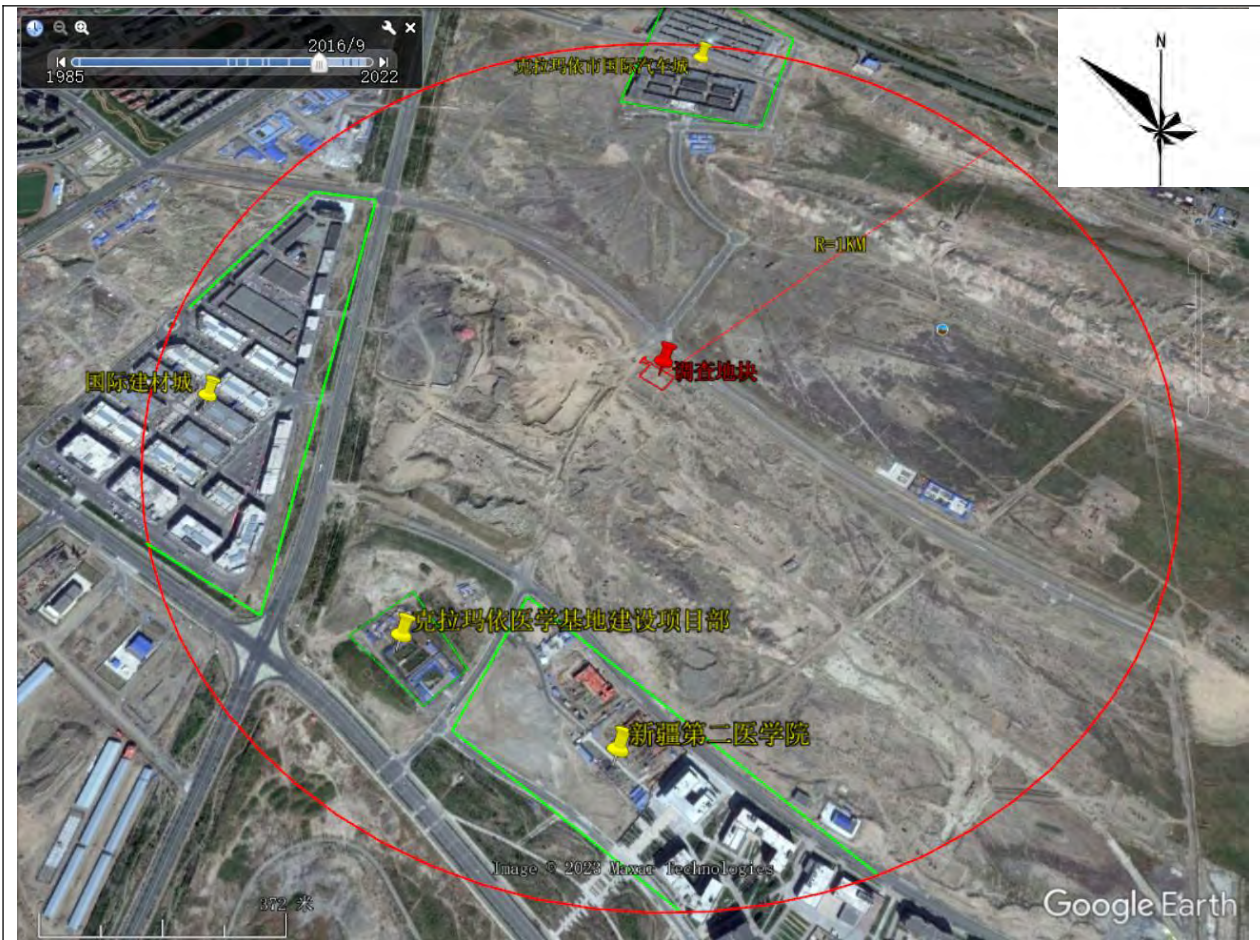
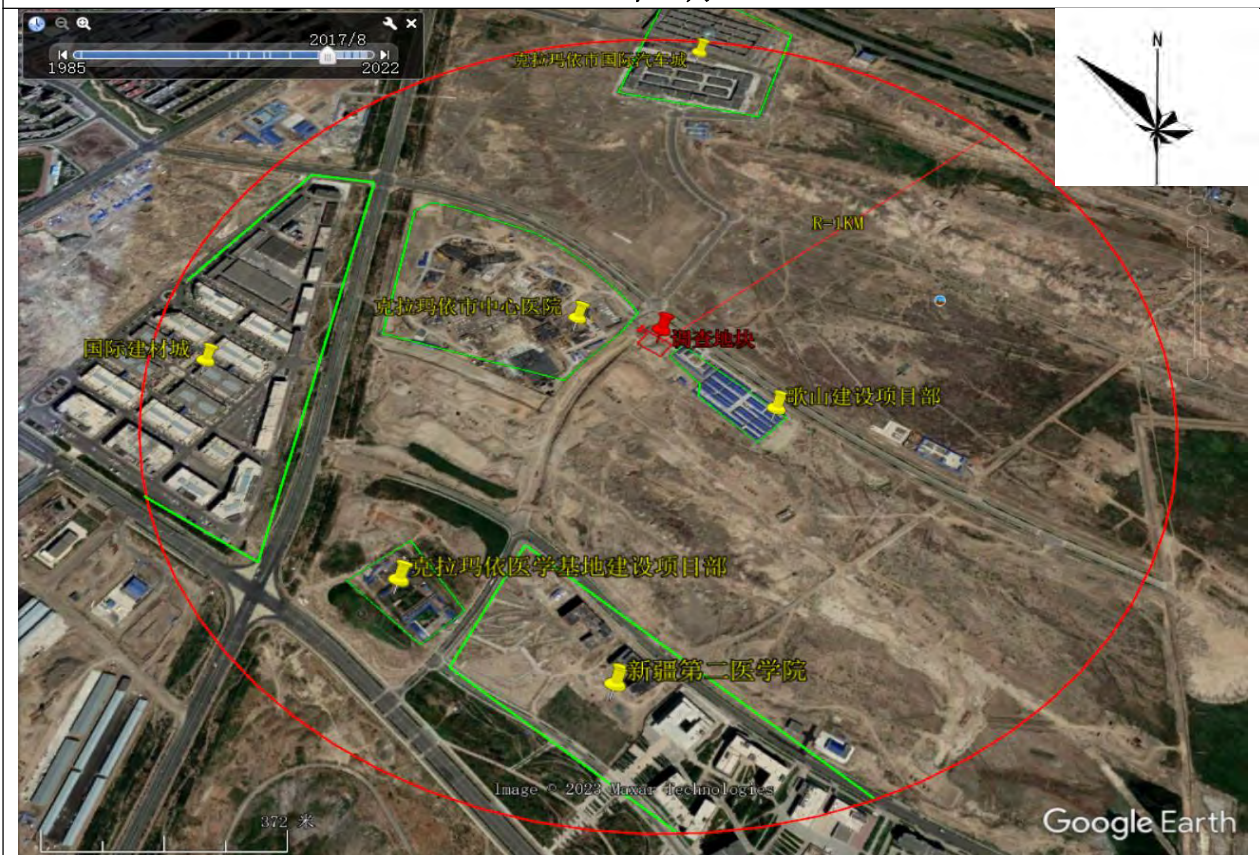
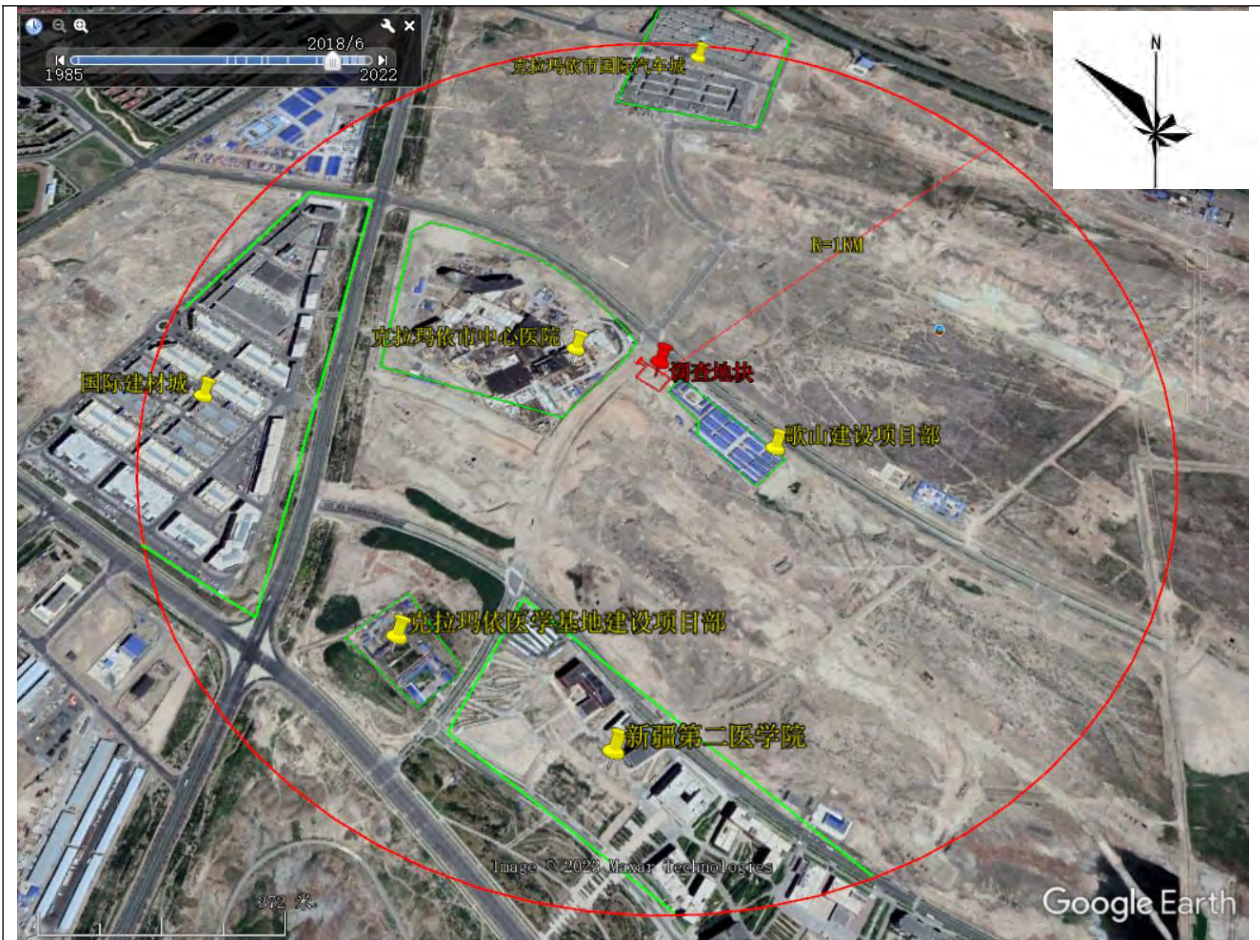
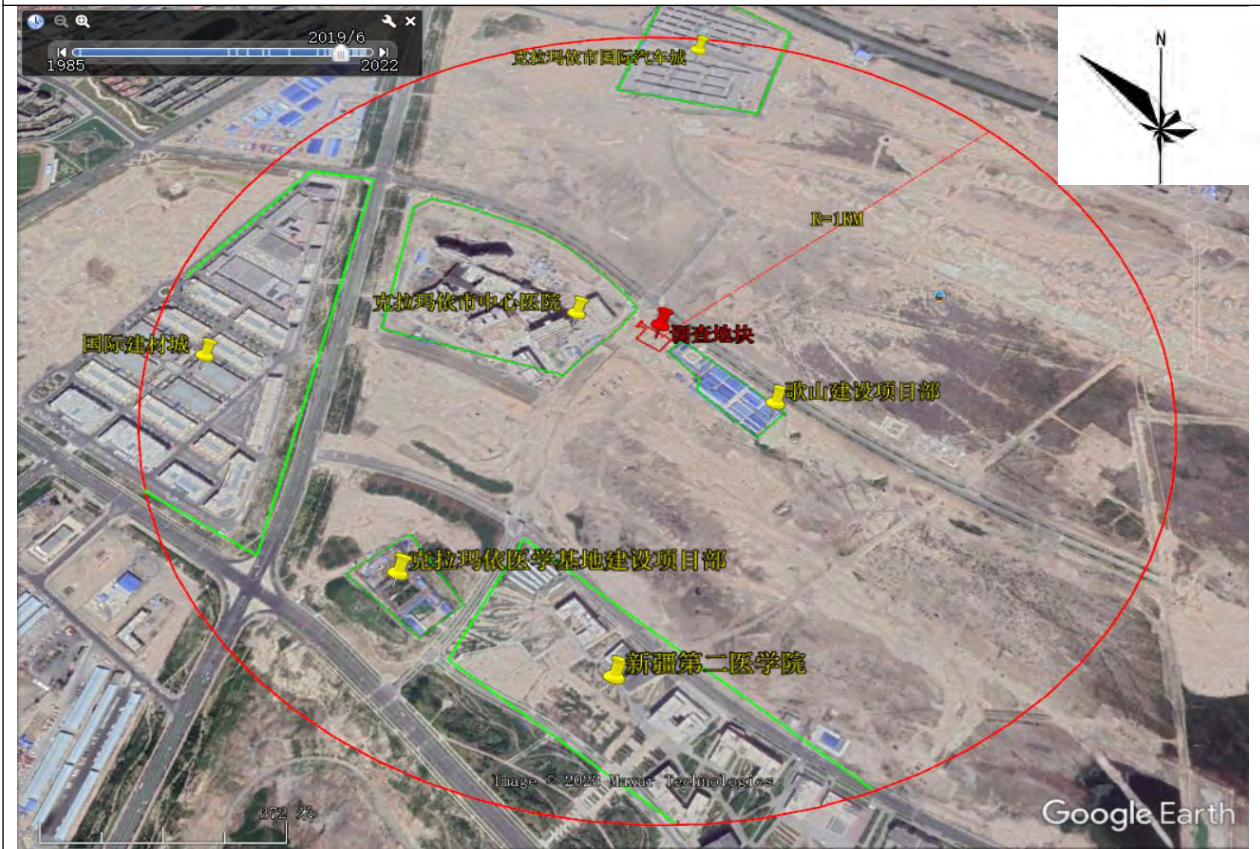
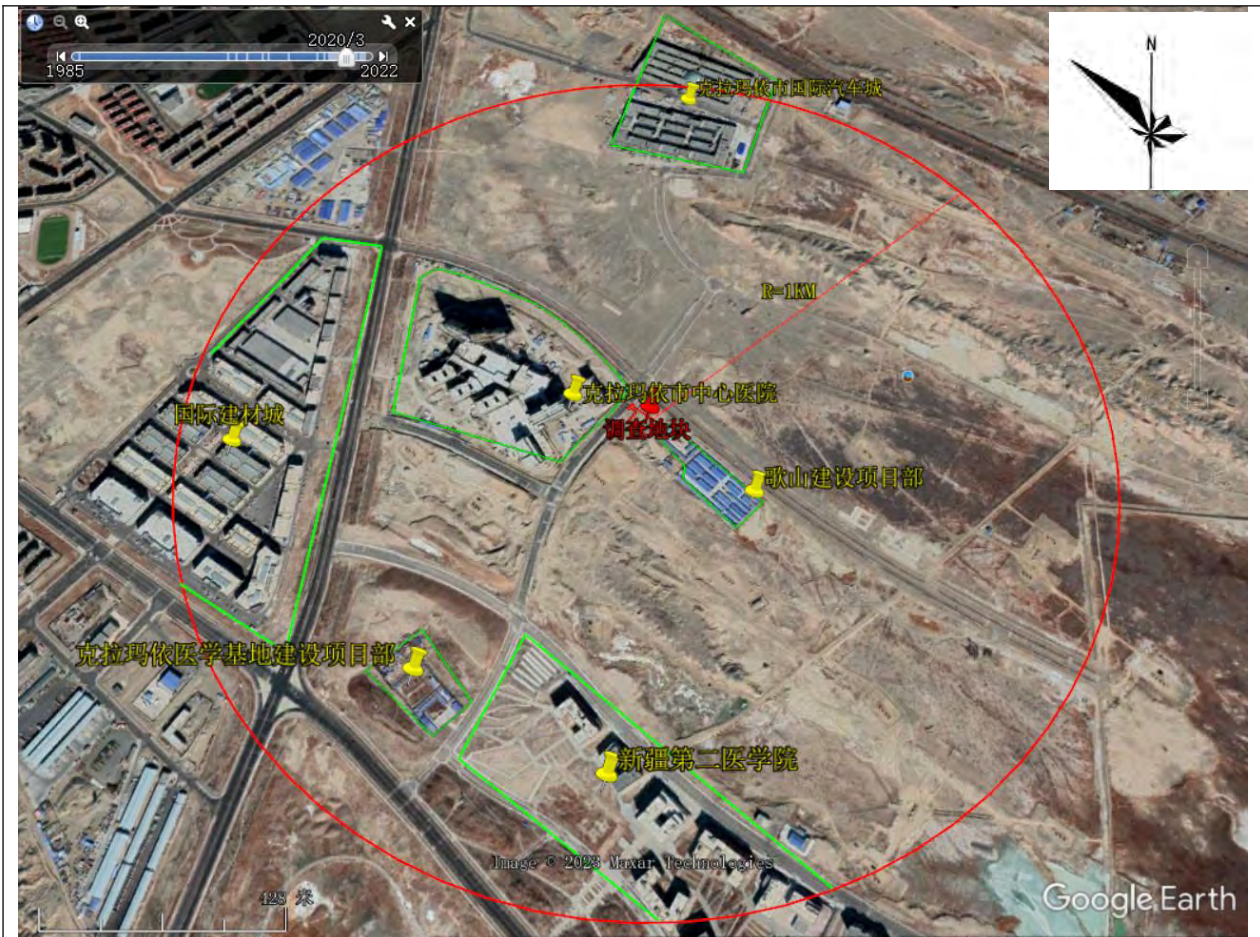
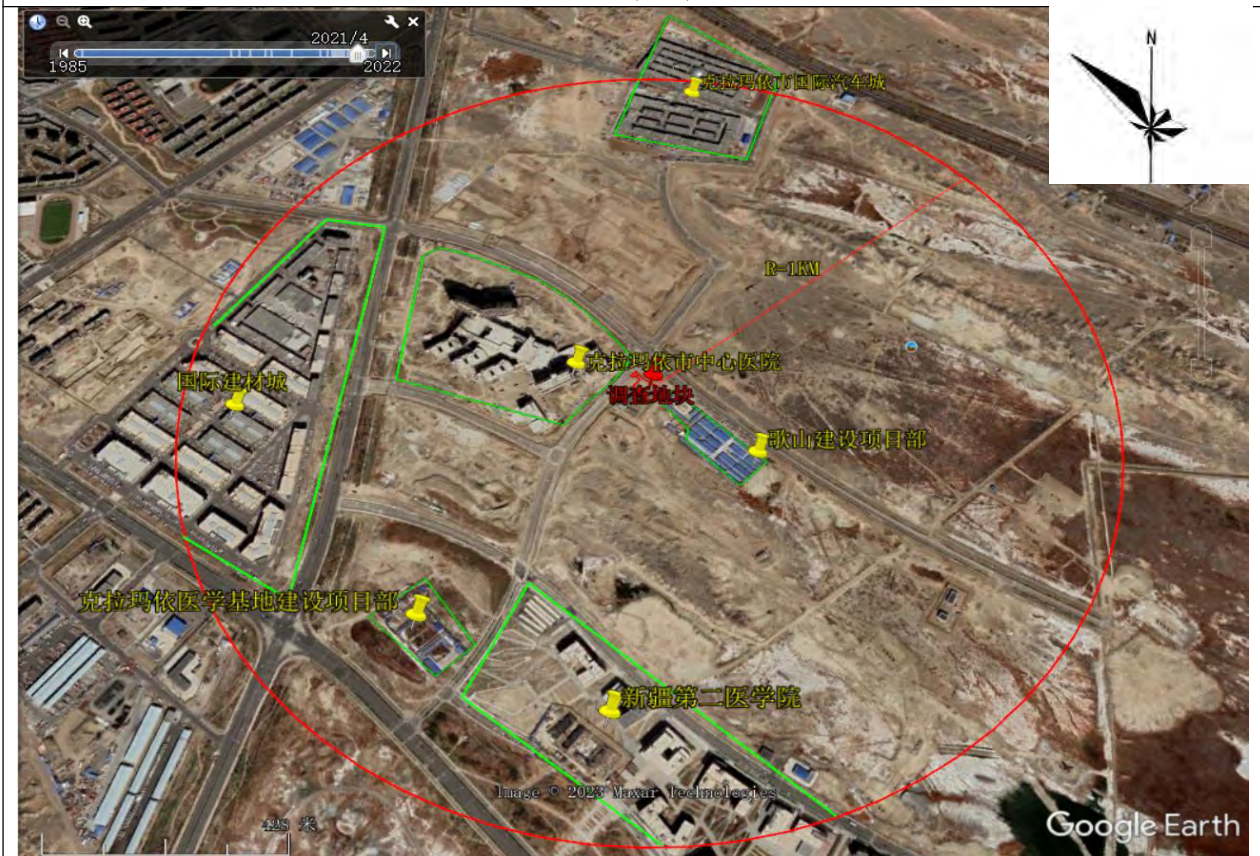
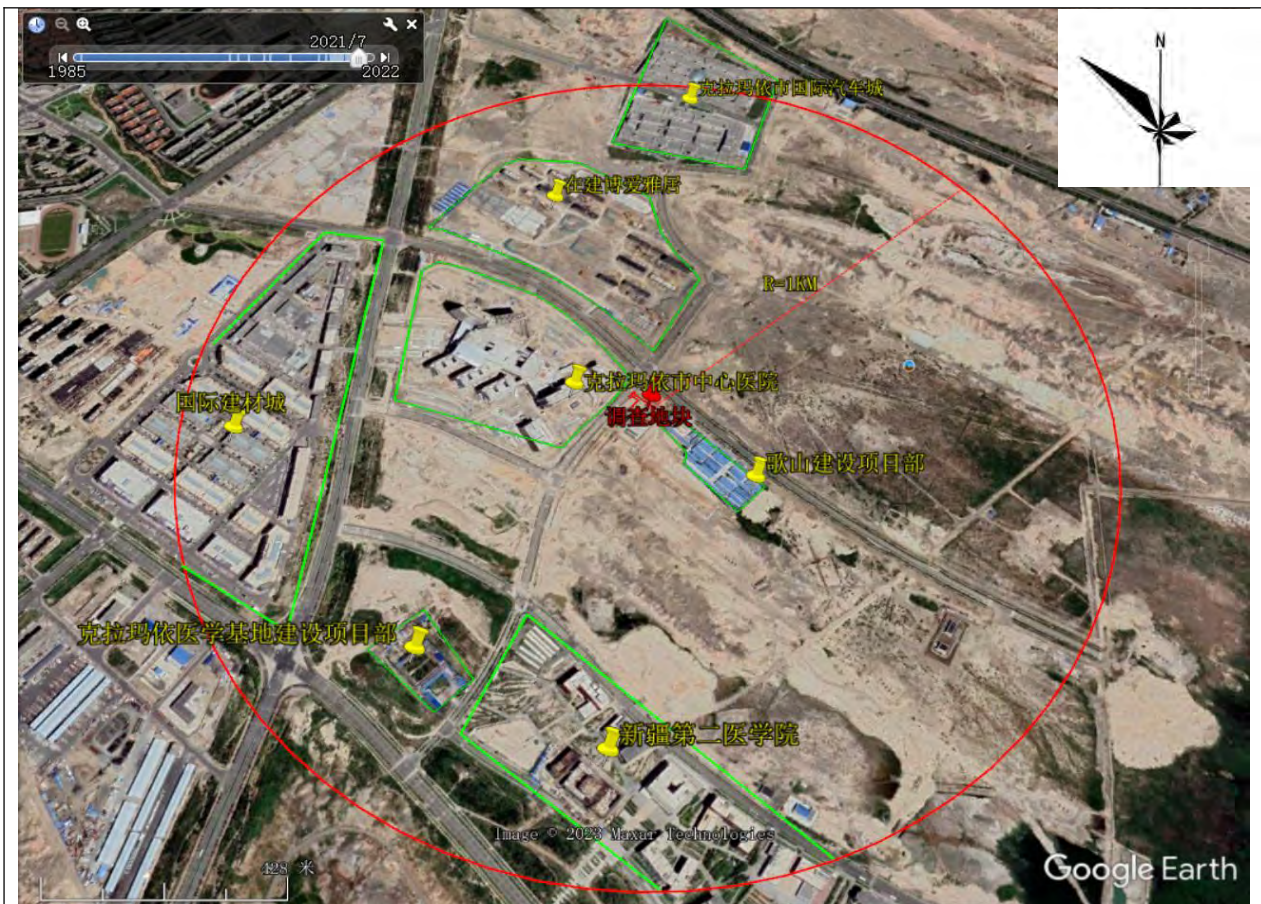
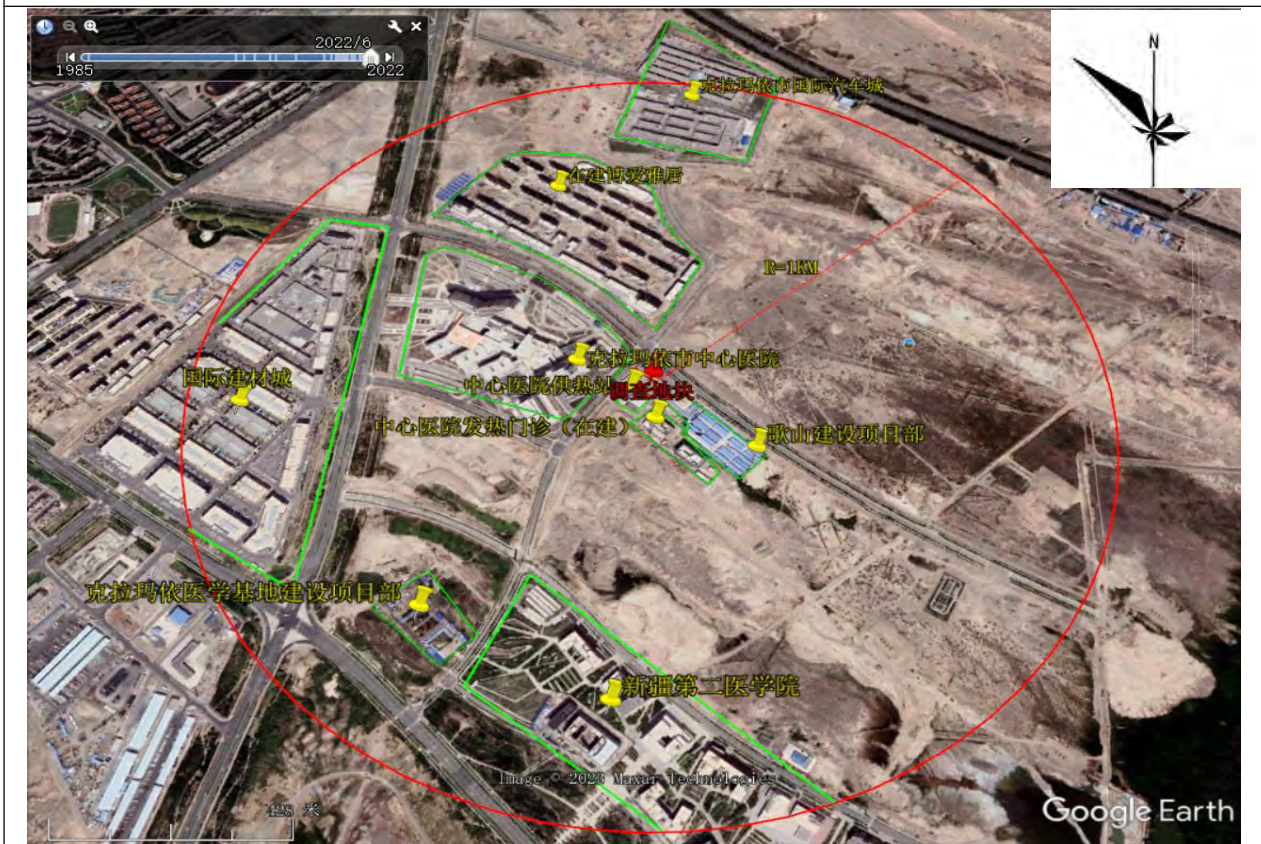
图 3-10 2005 年至 2022 年的历史影像图

根据相邻地块历史影像图、人员访谈及相关资料，地块周边 1km 范围内主要为油田生产设施，油田生产设施统计详见表 3-6 周边其他建筑情况统计详见表 3-4，历史情况演替如下：

（1）2005 年之前，主要为油田设施及空地，从 2005 年~2013 年主要为油田生产设施，地块南侧约 570m 处建设有油区站房、值班室等建筑。

（2）2013 年~2016 年陆续新增克拉玛依国际汽车城、建材城、克拉玛依医学基地建设项目部、新疆第二医学院等建筑物；

（3）2016~2020 年主要新增克拉玛依市中心医院及歌山公司项目部；

（4）2021~2022 年新增克拉玛依市中心医院供热站、发热门诊项目（在建）和博爱雅居（在建）；

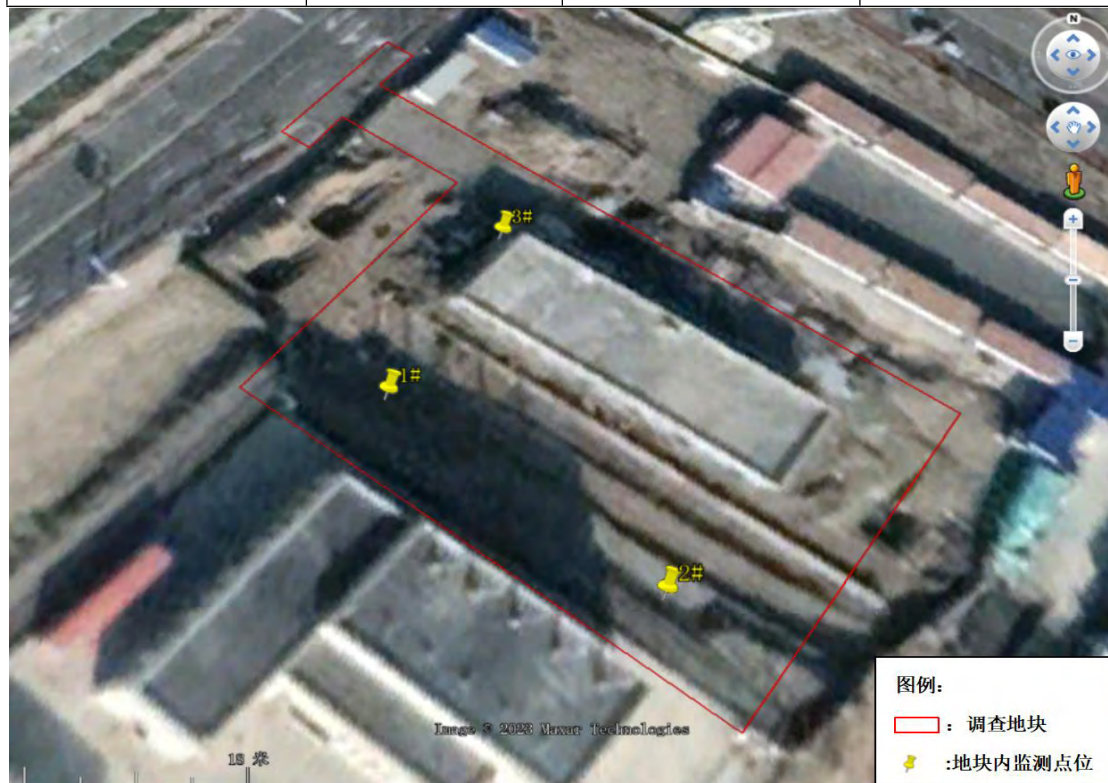
图 4-1 场地内土壤检测点位示意图

根据现场踏勘，地块内已建设中心医院医疗废物生活垃圾暂存处主体工程，部分区域堆放有开挖土方、木材等建筑材料，地块内历史及现状均无可能的污染源；根据现场踏勘，现场未发现污染痕迹，且受施工场地限制，采集土壤深层样的钻机无法进入场地，无法采集土壤深层样品，因此本次调查，监测点位布置在无建筑物区域，采集 0-50cm 的表层土壤样品。

场地内监测点位布置情况见表 4-1，场地内土壤监测点位布设详见图 4-1。

样品编号	样品状态	采样点位坐标	采样深度（cm）
T20221650-050101	黄棕色、砂土	地块内监测点 1# N45°34'02.50" E84°56'16.37"	0-50
T20221650-050201	黄棕色、砂土	地块内监测点 2# N45°34'01.84" E84°56'17.57"	0-50
T20221650-050301	黄棕色、砂土	地块内监测点 3# N45°34'03.15" E84°56'16.84"	0-50

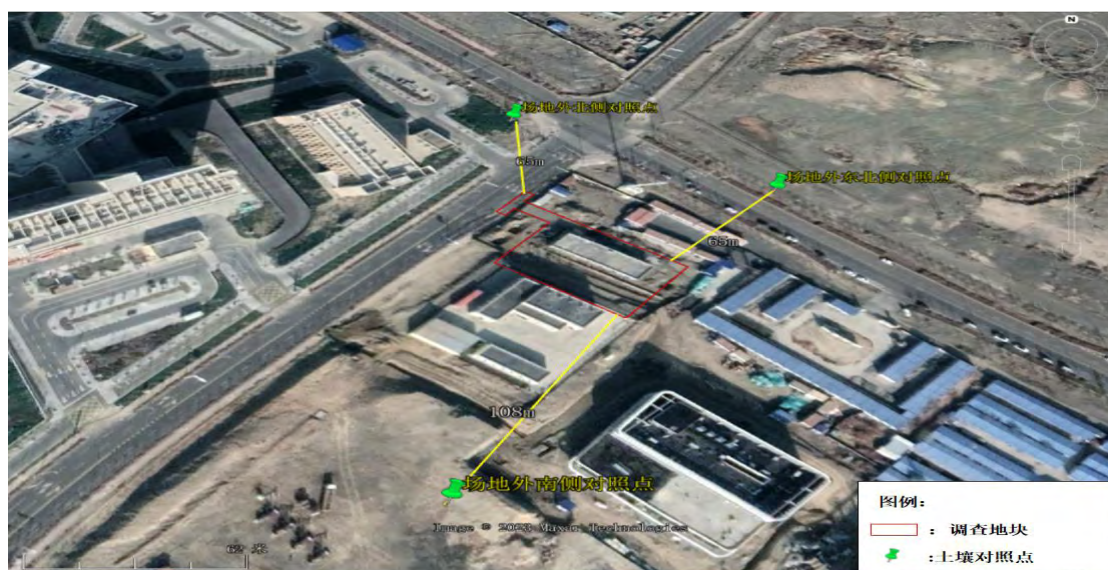
图 4-2 土壤背景参照点监测点位示意图

根据《建设用土壤污染风险管控和修复监测技术导则》（HJ25.2-2019），对照监测点位可选取在地块外部区域的四个垂直轴向上，结合现场情况，本次调查在地块外北侧、东北侧和南侧三个方向各布设 1 个土壤背景采样点，采集 0-50cm 土壤样品。背景参照点布设如图 4-2，点位信息见表 4-2。

T20221650-050401	黄棕色、砂土	场地外东侧对照点 N45°34'04.10" E84°56'20.55"	0-50
T20221650-050501	黄棕色、砂土	场地外东北侧对照点 N45°34'05.87" E84°56'15.83"	0-50
T20221650-050601	黄棕色、砂土	场地外南侧对照点 N45°33'58.46" E84°56'15.32"	0-50

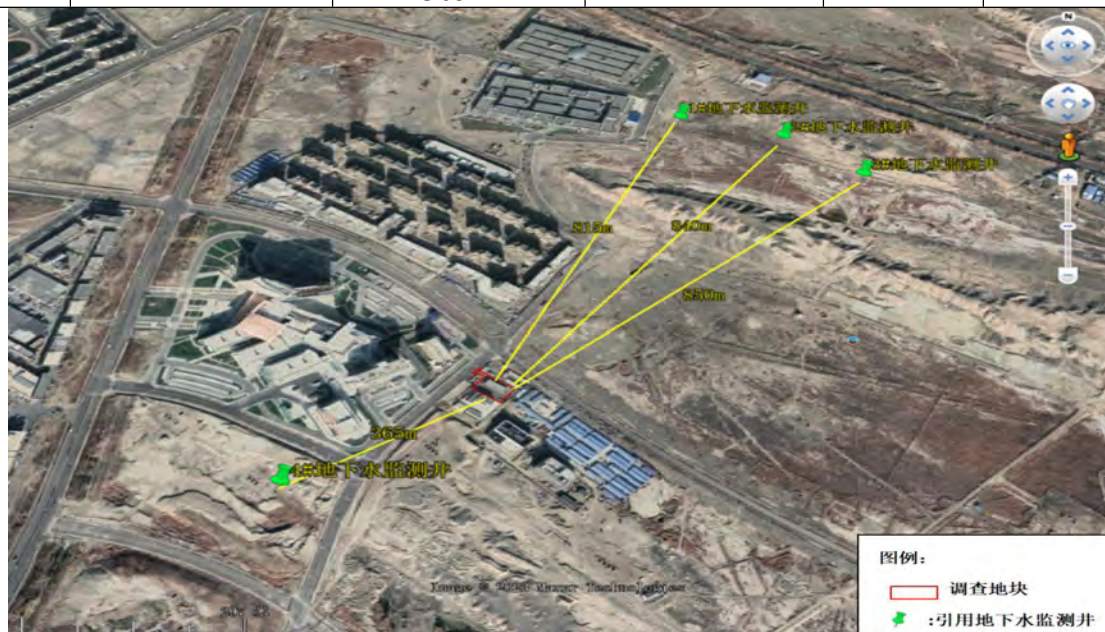
图 4-3 引用地下水井监测布点图

为了解地块所在区域地下水质量情况，本次调查引用项目所在区域“克拉玛依市中心医院自治区级区域医疗中心建设项目地块土壤污染状况调查”和“克拉玛依区金源大道以南，纵二路以北，横六路以东 KG2022-034、KG2022-035 地块商业用地项目土壤污染状况调查”检测报告中地下水检测数据，具体点位情况详见表 4-3，引用的地下水井位置详见图 4-3。

号				(m)	(m)
1	1#地下水监测井	地块东北侧约 815m	N 45°34'27.36" E 84°56'32.55"	12	2.5
2	2#地下水监测井	地块东北侧约 840m	N 45°34'25.42" E 84°56'41.80"	12	3.1
3	3#地下水监测井	地块东北侧约 850m	N 45°34'20.98" E 84°56'47.77"	12	2.1
4	4#地下水监测井	地块西南侧 365m	N 45°34'20.98" E 84°56'47.77"	12	2.5

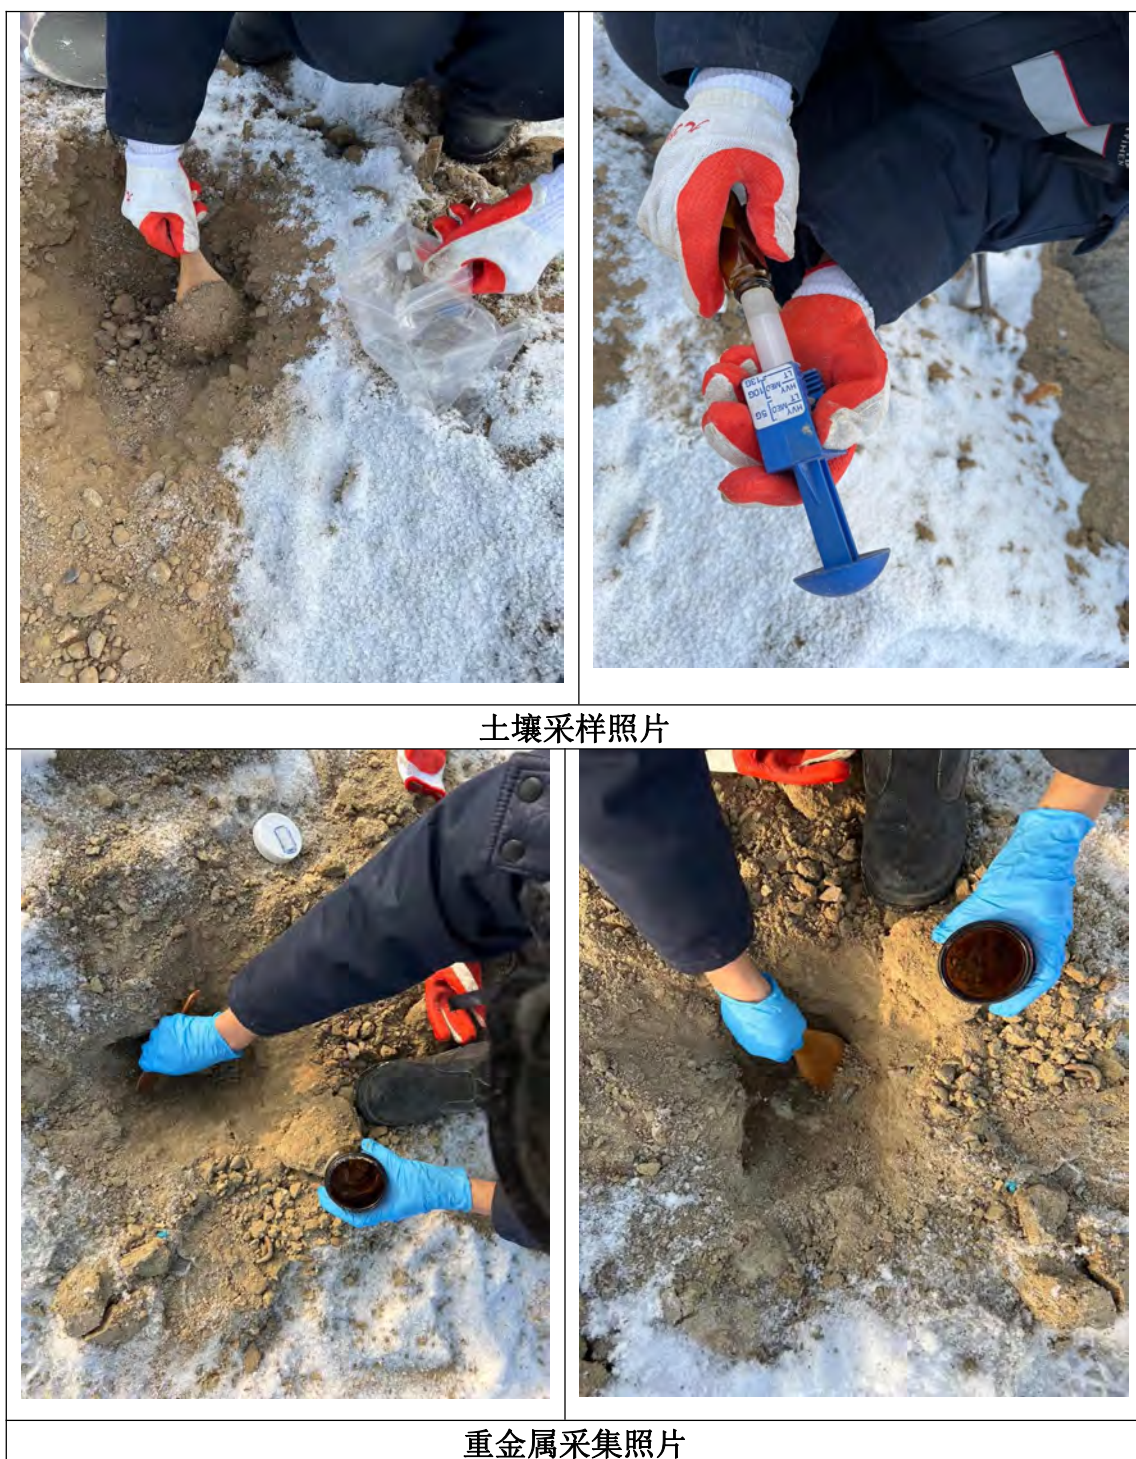
图 5-2 现场采样照片

1) 本次调查土壤采样最大深度为 0.5m 表层土样品，通过手工采样，先用铁锹、铲子等工具将地表物质去除，并挖掘到指定深度，然后用木质铲子等进行样本采集。

2) 目标污染物为重金属和无机物的样品用自封式采样袋收集；用于挥发性有机物和半挥发性有机物测定的土壤样品，按无扰动式的快速压入法分开单独采集用于检测挥发性有机物的土壤样品应单独采集，不允许对样品进行均质化处理，也不得采集混合样，每次运输应采集至少一个运输空白，采集的样品应置于 4°C 以下的低温环境中运输、保存；
