克拉玛依区金源大道以南，纵二路以北，横
六路以东 KG2022-034、KG2022-035 地块商
业用地项目土壤污染状况调查报告

委托单位：克拉玛依市克拉玛依区住房和城乡建设局

编制单位：新疆钧仪衡环境技术有限公司

2023年3月

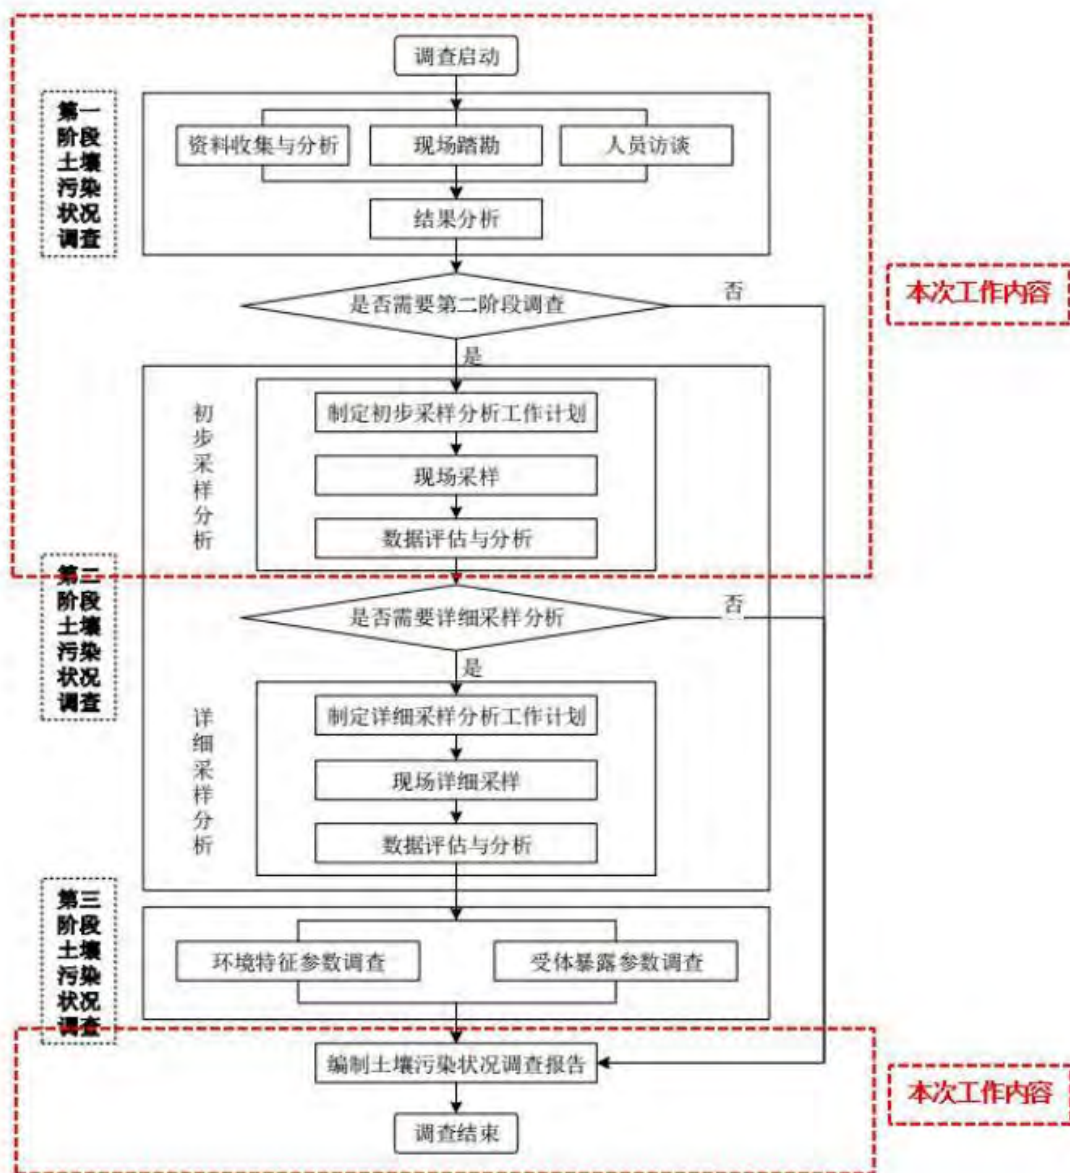
图 2-4 土壤污染状况调查的工作内容与程序

本次土壤污染状况调查的内容主要包括第一阶段场地环境调查和第二阶段场地环境调查初步采样阶段。土壤污染状况调查的工作内容与程序详见图 2-4。

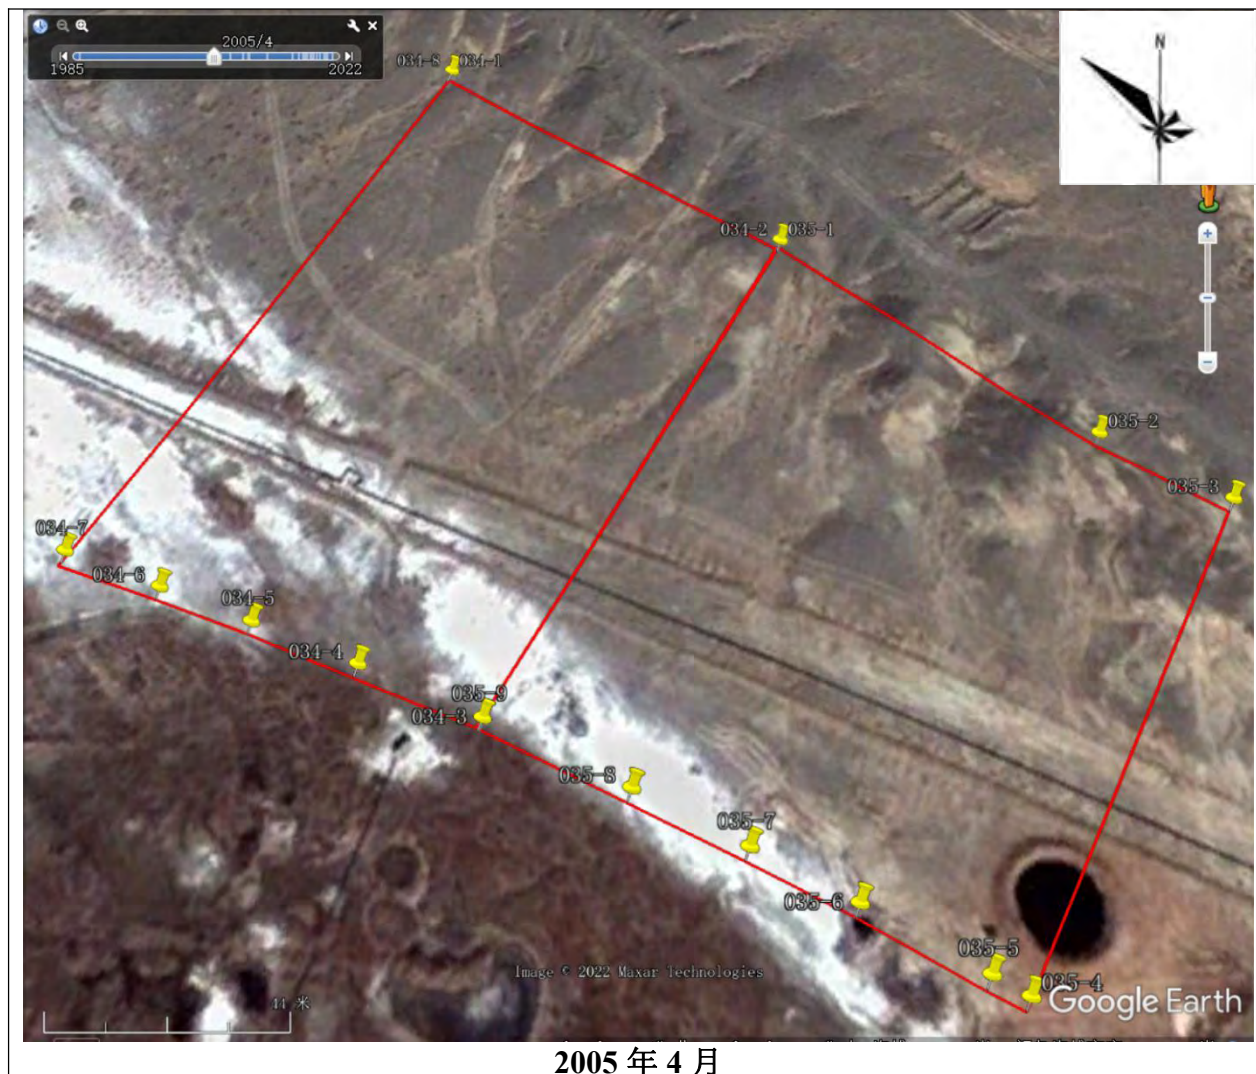
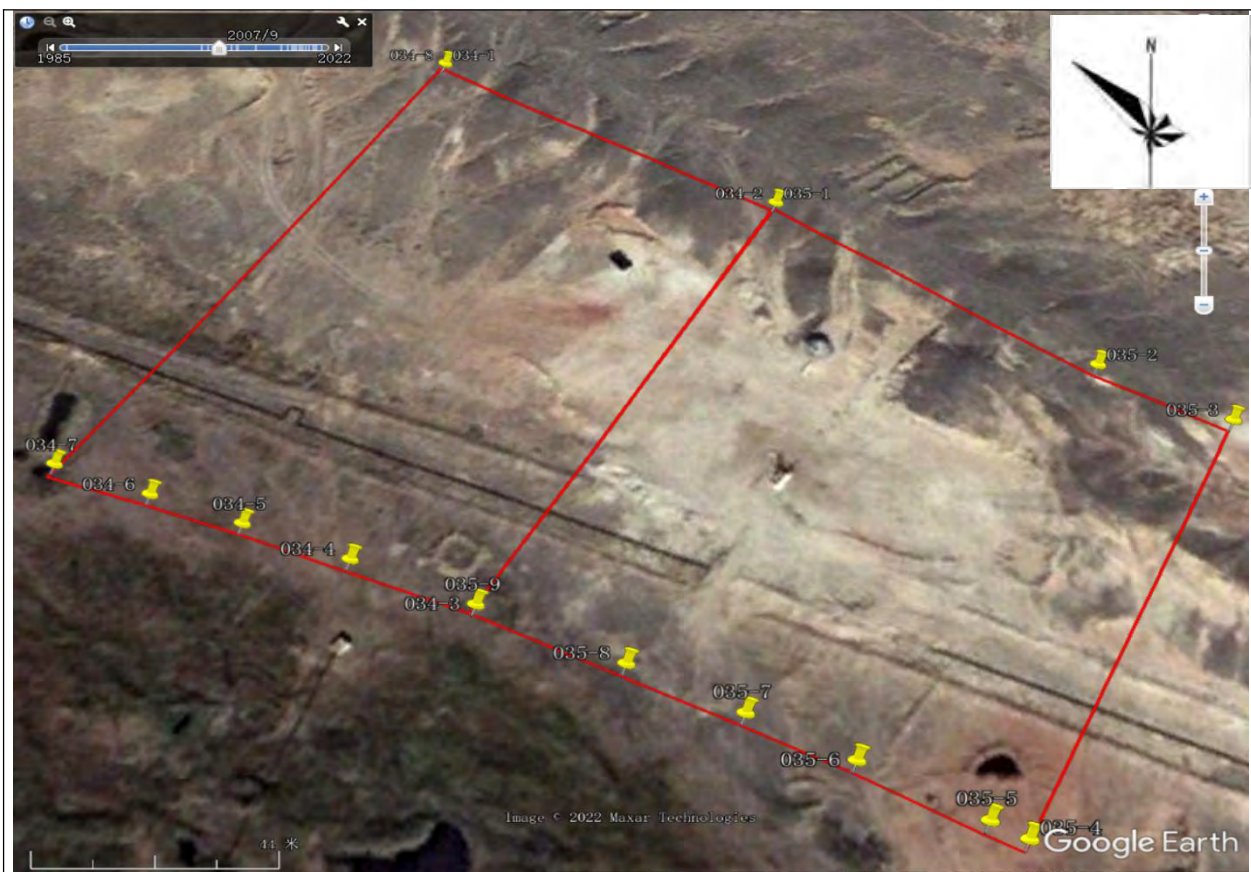
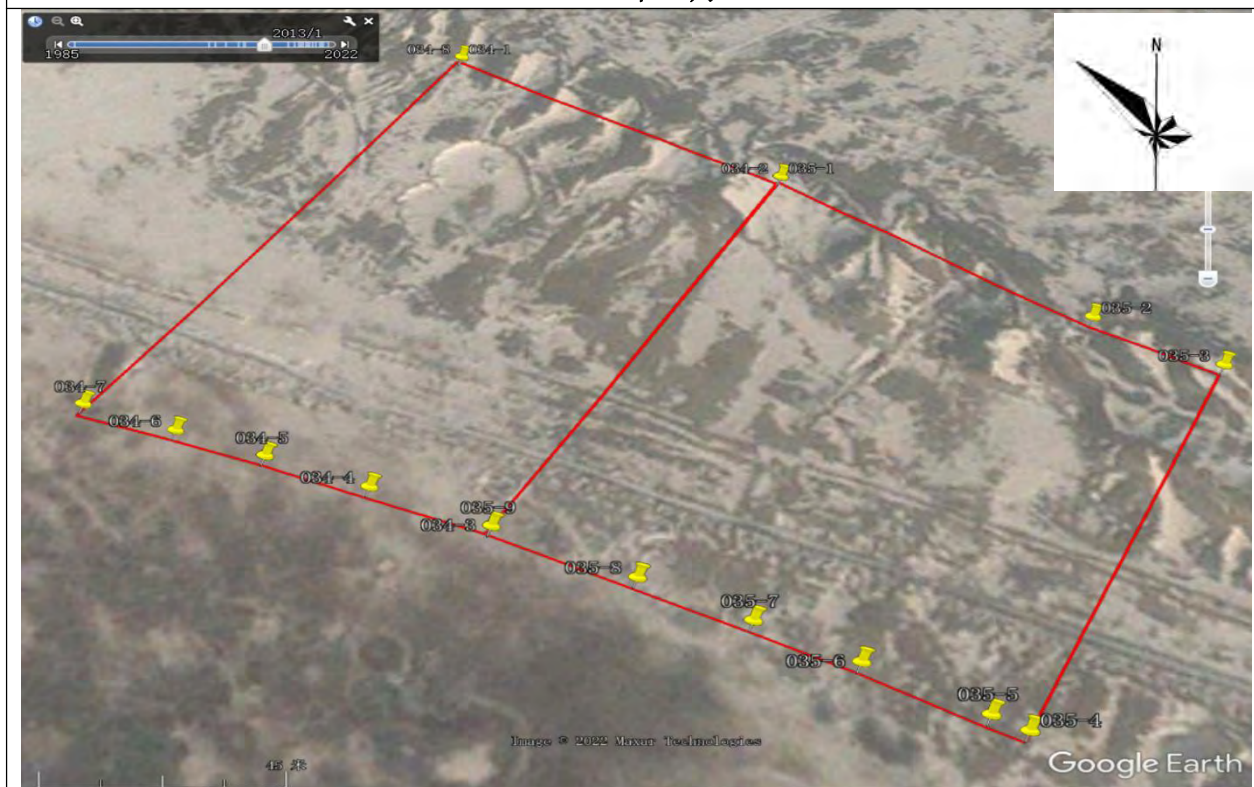
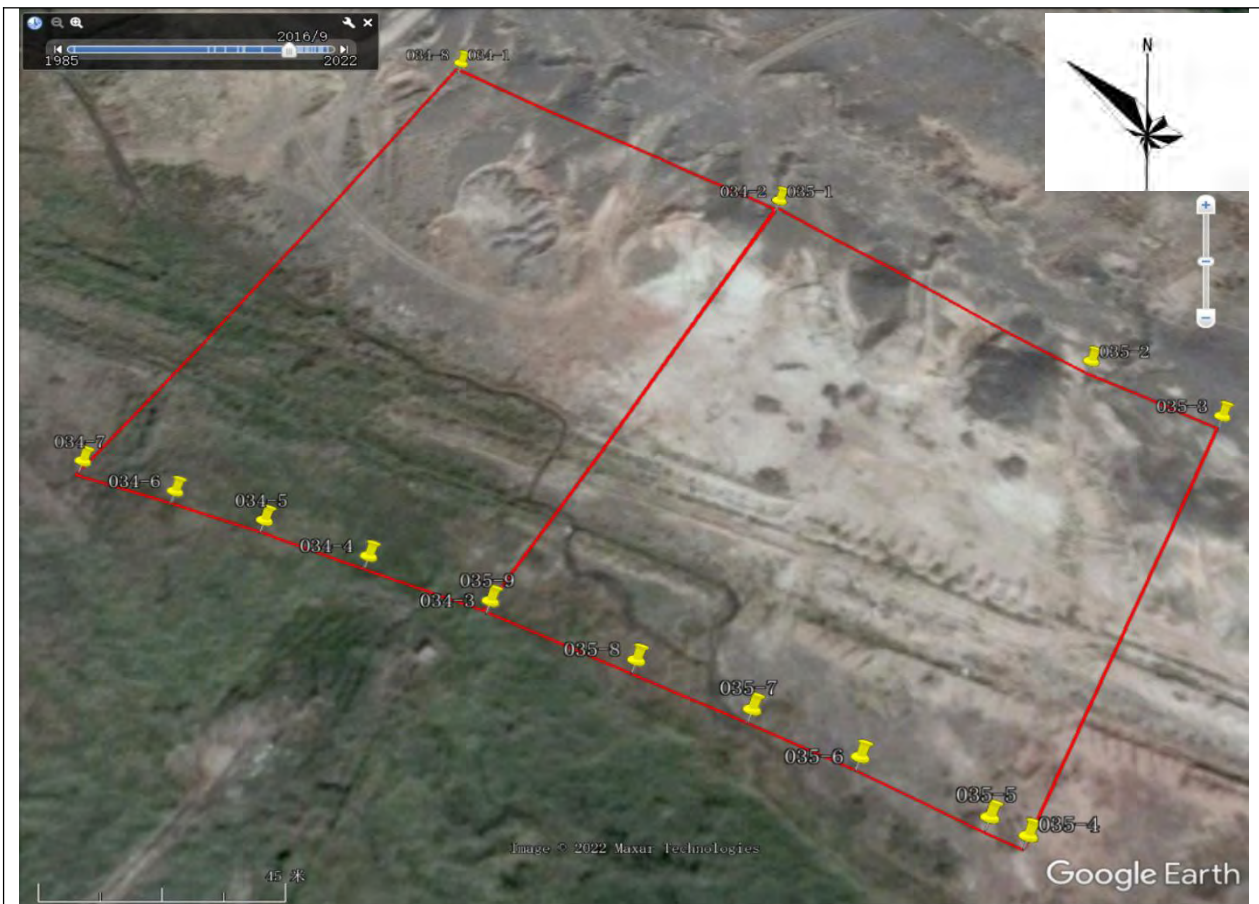
图 3-5 地块 2005~2021 年历史影像图

地块历史为新疆油田公司采油一厂建设用地（采矿用地），地块从2005年至2022年的历史影像变化见图3-5，反映了地块使用情况的变迁。

根据历史影像图可以看出，结合与新疆油田公司采油一厂的访谈情况和出具的关于《关于 KG2022-034 和 KG2022-035 地块历史油井情况说明》，地块历史使用情况如下：

(3) 从历史影像图上看出地块内东南角历史存在一个黑洞，通过咨询采油一厂相关人员，该黑洞可能为自然水坑，已于 2007 年回填，现状为空地，未发现污染痕迹。

(4) 2016 年至今，地块内堆放有弃土、废砖石等建筑垃圾。

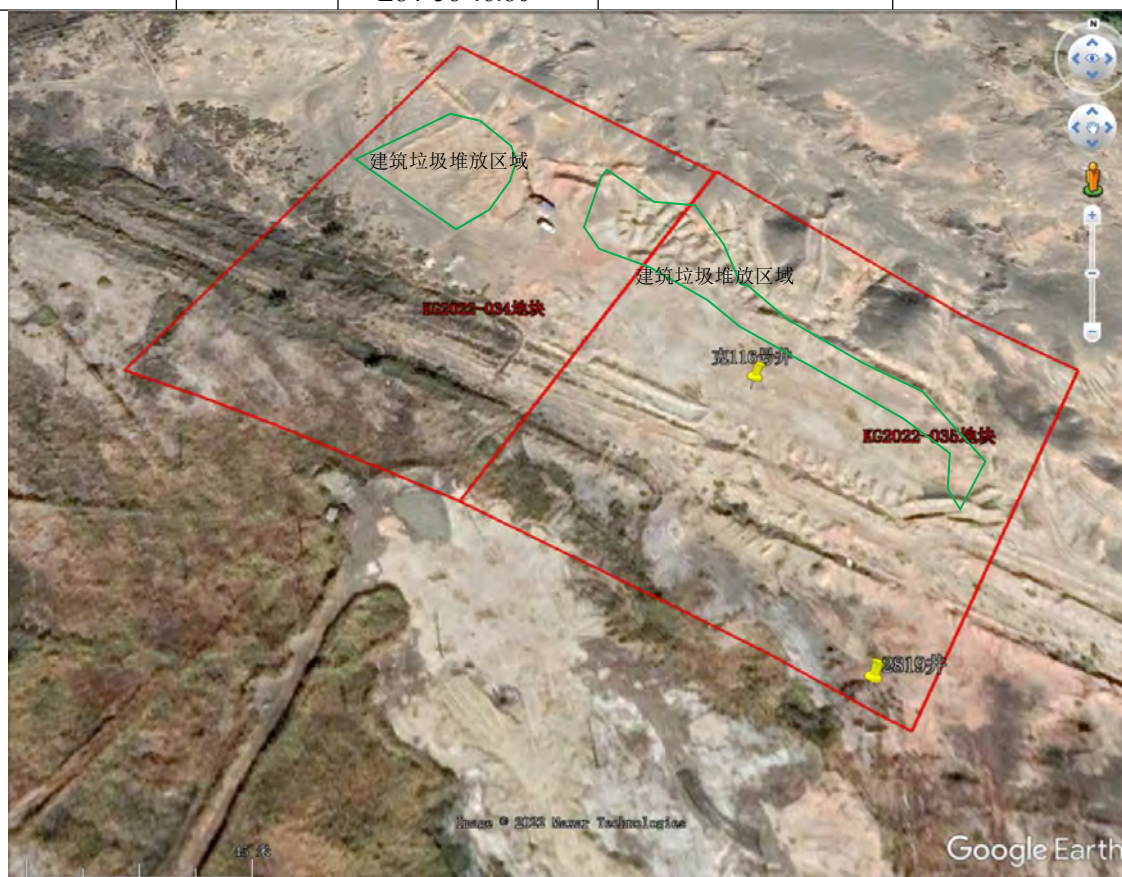
图 3-6 地块内历史油井及建筑垃圾堆放位置示意图

(1) 地块内建设有 2 口采油井，隶属于新疆油田分公司采油一厂管辖，根据调查现均已封井，具体井号、地理坐标、完钻及封井时间见表 3-4；历史采油井及建筑垃圾堆放位置详见图 3-6，已封油井现状见图 3-7。

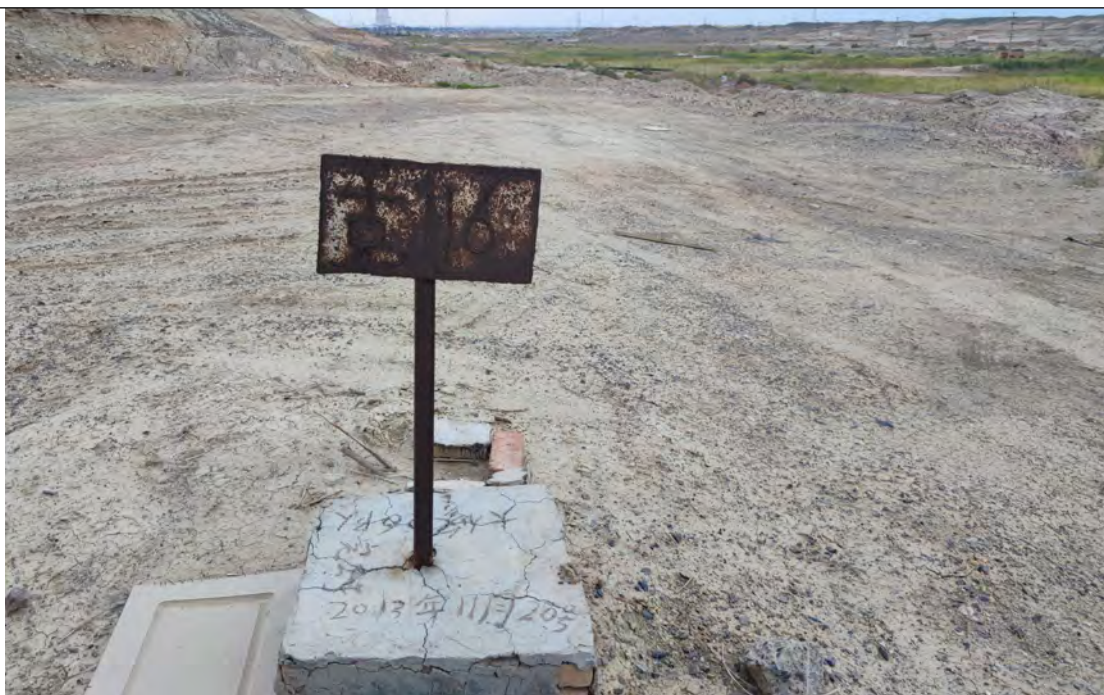
克 116 井现状

地块编号	井号	地理坐标	完钻时间	封井时间
KG2022-035	克 116 井	N45°34'23.92" , E84°56'45.79"	1991 年 6 月 20 日	2013 年 11 月 20 日
	2819 井	N45°34'21.36" , E84°56'46.80"	1989 年 9 月 7 日	2012 年 10 月 20 日

图 3-7 地块内历史油井现状

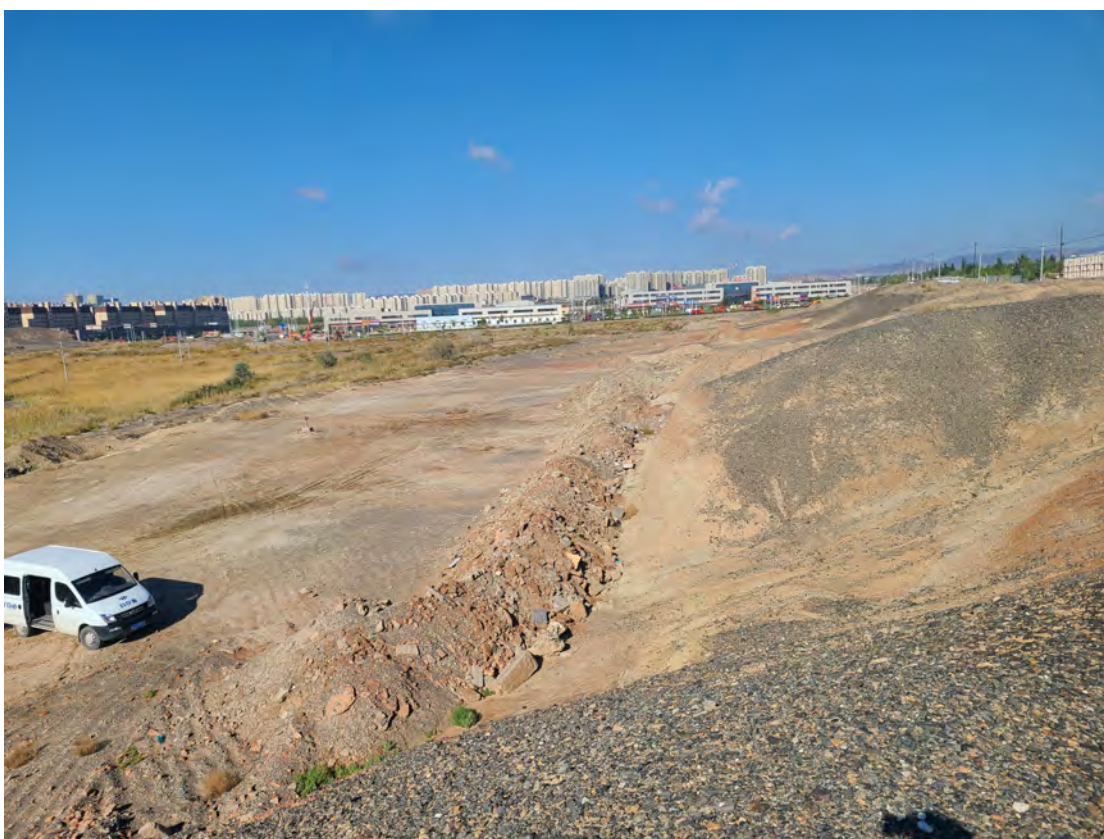
图 4-1 地块内地势现场照片

本次调查采集 6m 深层样的 9 个点位为：T2、T3、T9、T10、T12、T13、T14、T16、T22，主要分布在地块北侧地势偏高的区域，地块内地下水井位于地块南侧区域，因此 6m 深层样的土壤样符合规范要求。地块

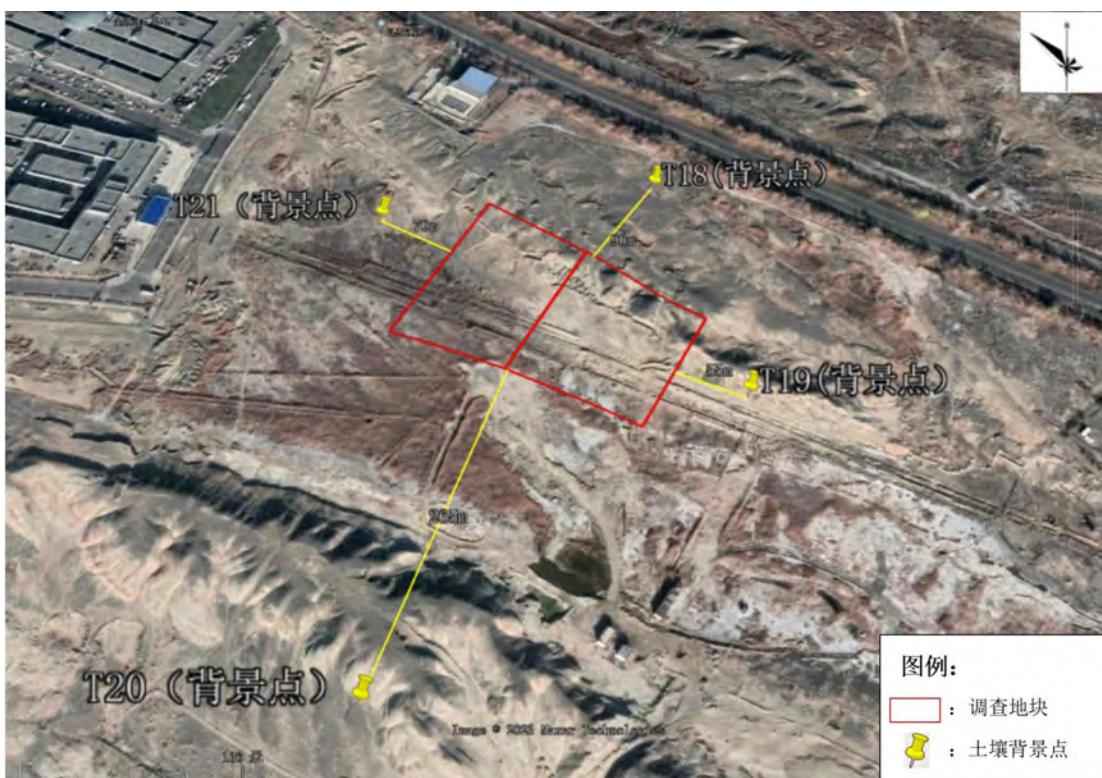
图 4-3 土壤背景参照点监测点位示意图

根据《建设用地土壤污染风险管控和修复监测技术导则》（HJ25.2-2019），对照监测点位可选取在地块外部区域的四个垂直轴向上，本次调查在地块外北侧、东侧、西侧和南侧四个方向各布设 1 个土壤背景采样点，2 个点位采集 0~0.5m、0.5~2m、2~4m、4~6m 深度土壤样品，其余 2 个点采集 0~0.5m、0.5~1.5m、1.5~3m 深度土壤样品。背景参照点布设如图 4-2，点位信息见表 4-2。

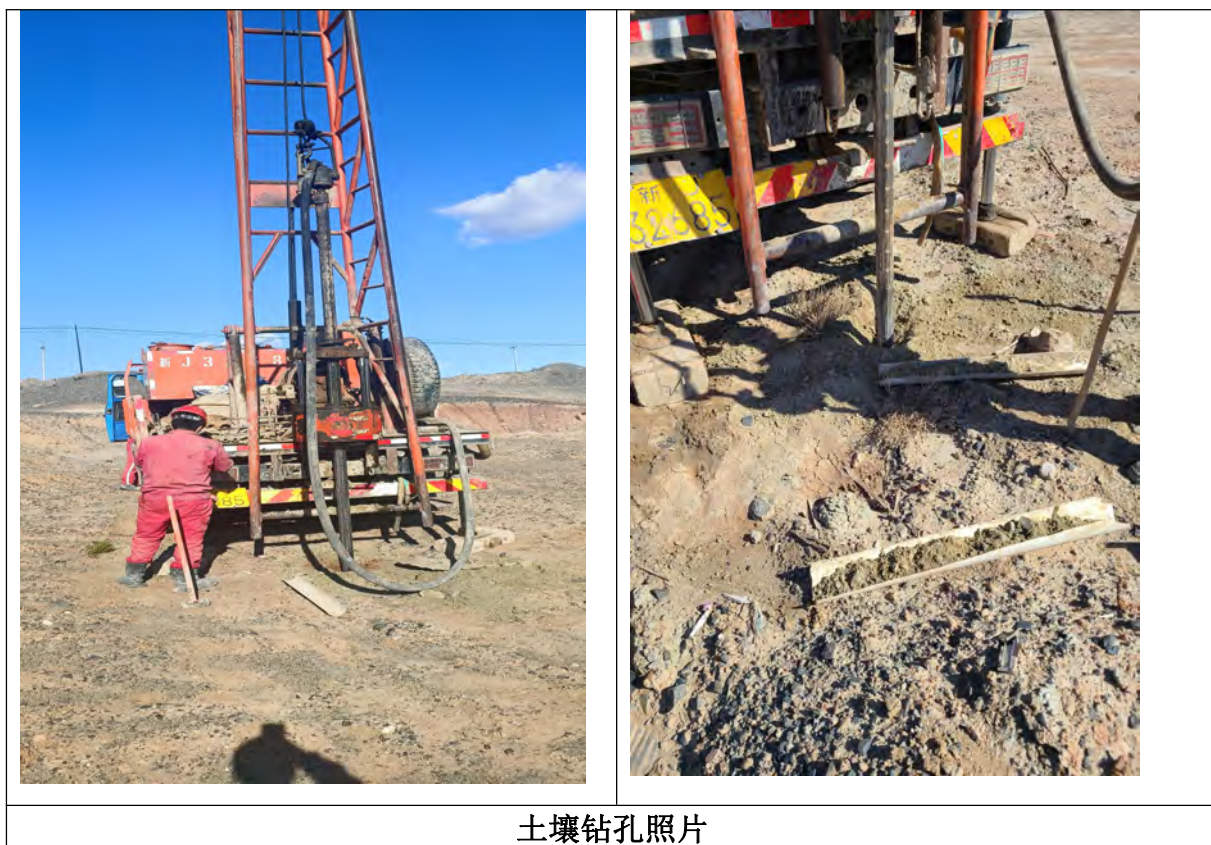
样品剖面样及样品采集照片

2) 本次调查土壤采样最大深度为 6m，采用钻机进行钻孔采样，钻机采样过程中，在第一个钻孔开钻前进行设备清洗；进行连续多次钻孔的钻探设备应进行清洗；同一钻机在不同深度采样时，对钻探设备、取样装置进行清洗；与土壤接触的其他采样工具（如采样铲）重复利用时也在现场进行清洗。

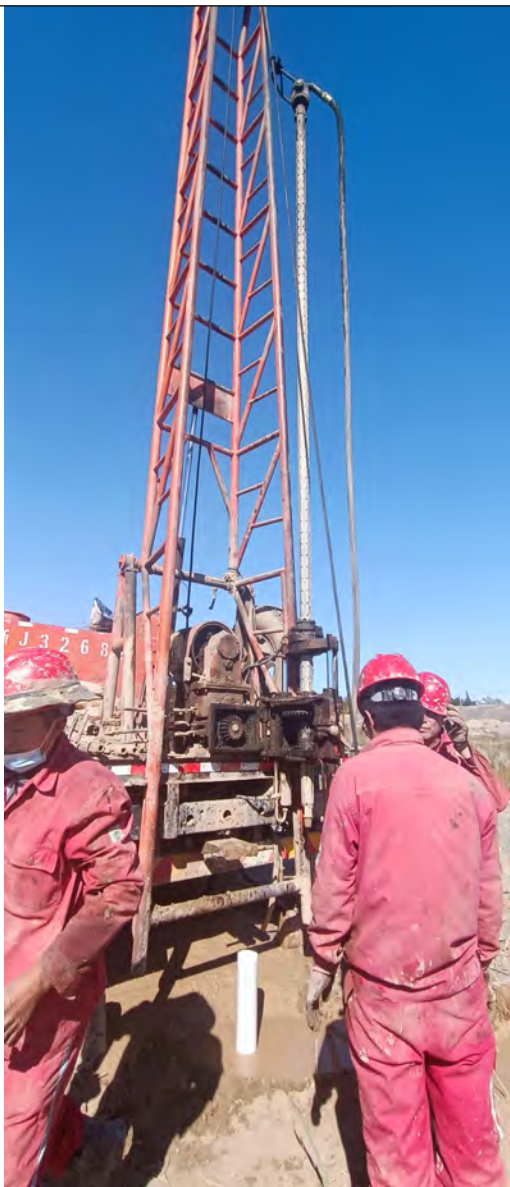
地下水井建设

地下水监测井采用 DPP100 钻探取样钻机，钻头径为 250mm，钻进到设定深度后，安装一根封底的内径为 110mm 的硬质 UPVC 井管，硬质

UPVC 井管由底部密闭的沉淀管、管壁可滤水的滤水管和上部延伸到地表的实管组成。井管之间的连接采用机械连接方式。

滤水管部分加工竖向细缝，细缝宽为 0.2~0.3mm。监测井筛管外侧周围用粒径大于 0.3mm 的水洗砂回填作为滤水层，滤料回填至地下水位线以上 1m，其上部再回填不透水的膨润土。
