# 克拉玛依市中心医院自治区级区域医疗中心建设项目土壤污染状况调查报告

委托单位：克拉玛依市克拉玛依区住房和城乡建设局

编制单位：新疆钧仪衡环境技术有限公司

2023年3月

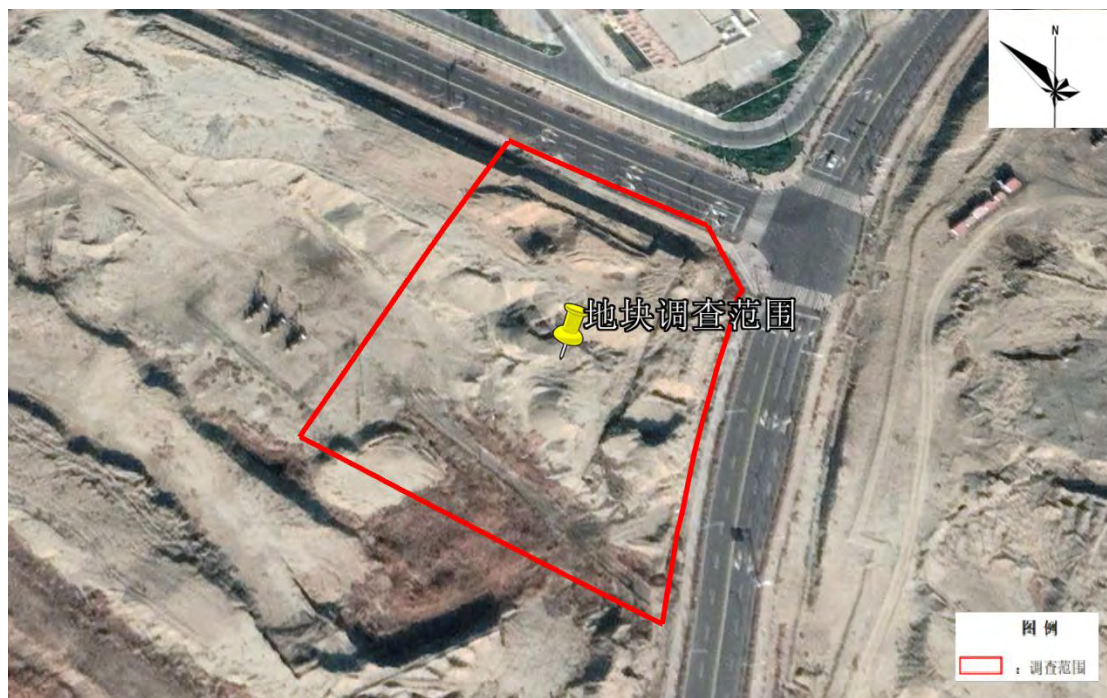
图 2-1 调查地块卫星投影图

设项目用地，该项目用地总面积 11590.84m<sup>2</sup>（现状地类：建设用地，其中：9742.41m<sup>2</sup>为采矿用地、1848.43m<sup>2</sup>为公路用地）。后期规划为医疗卫生用地，调查地块范围如图 2-1 和图 2-2 所示，控制点位坐标见表 2-1。

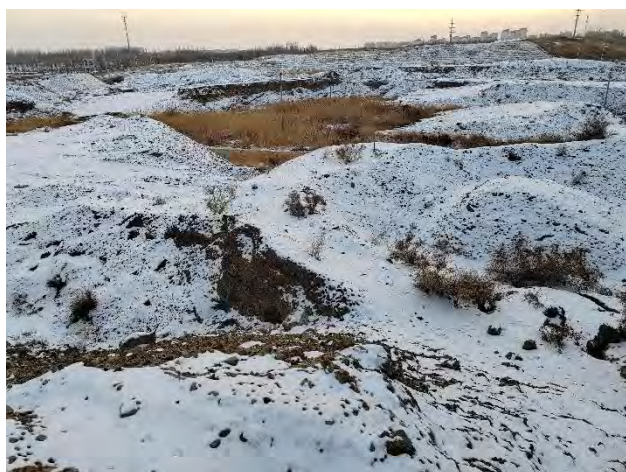
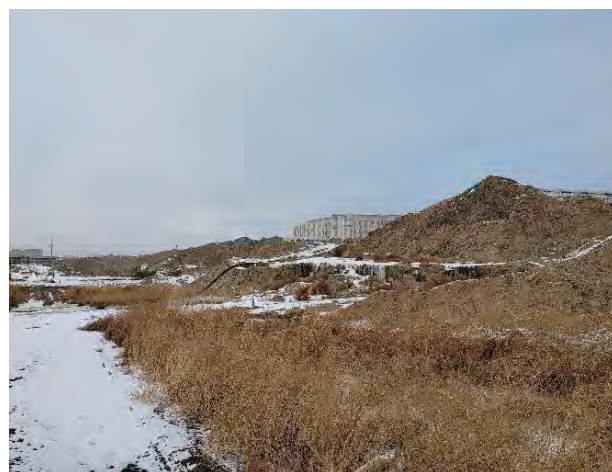
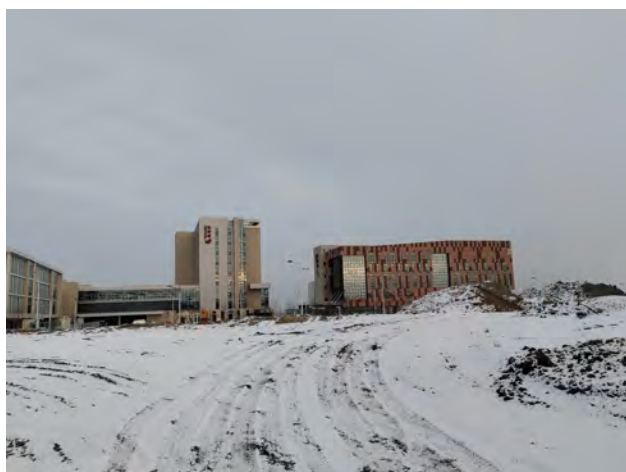
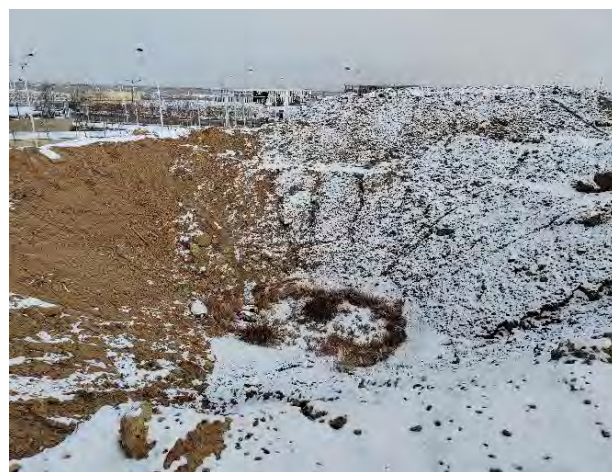
图 3-4 地块现状

根据现场踏勘，调查地块位于克拉玛依区安定路以东，厚利路以西，博学路以南，博雅路以北，地块面积 11590.84m<sup>2</sup>，土地利用现状地类均为建设用地（其中采矿用地 9742.41m<sup>2</sup>，公路用地 1848.43m<sup>2</sup>），地块现状为空地，现场未发现污染痕迹。地块现状照片详见图 3-4。

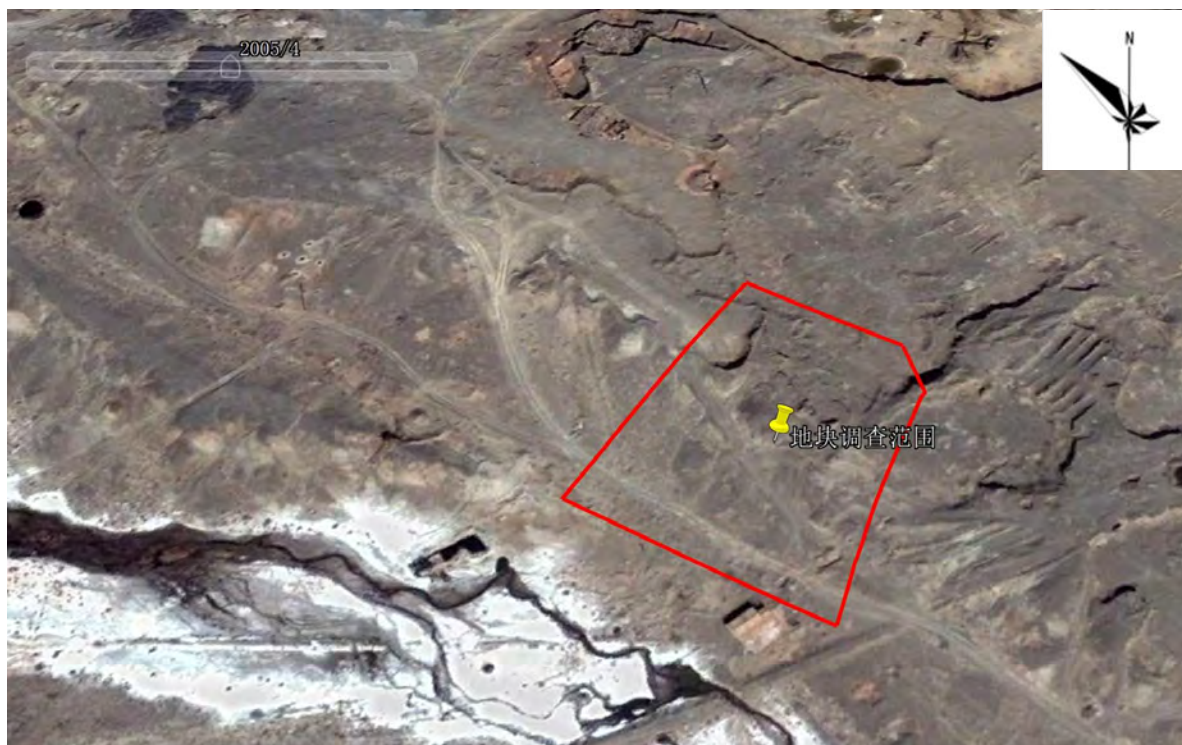
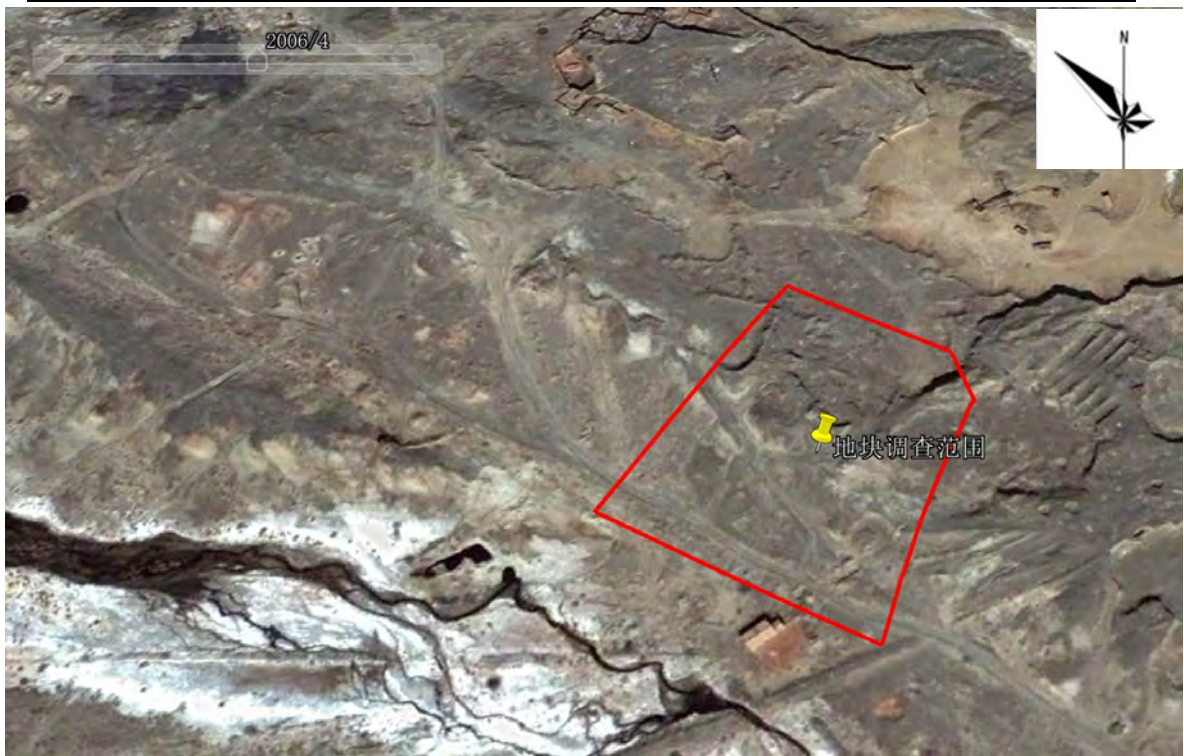
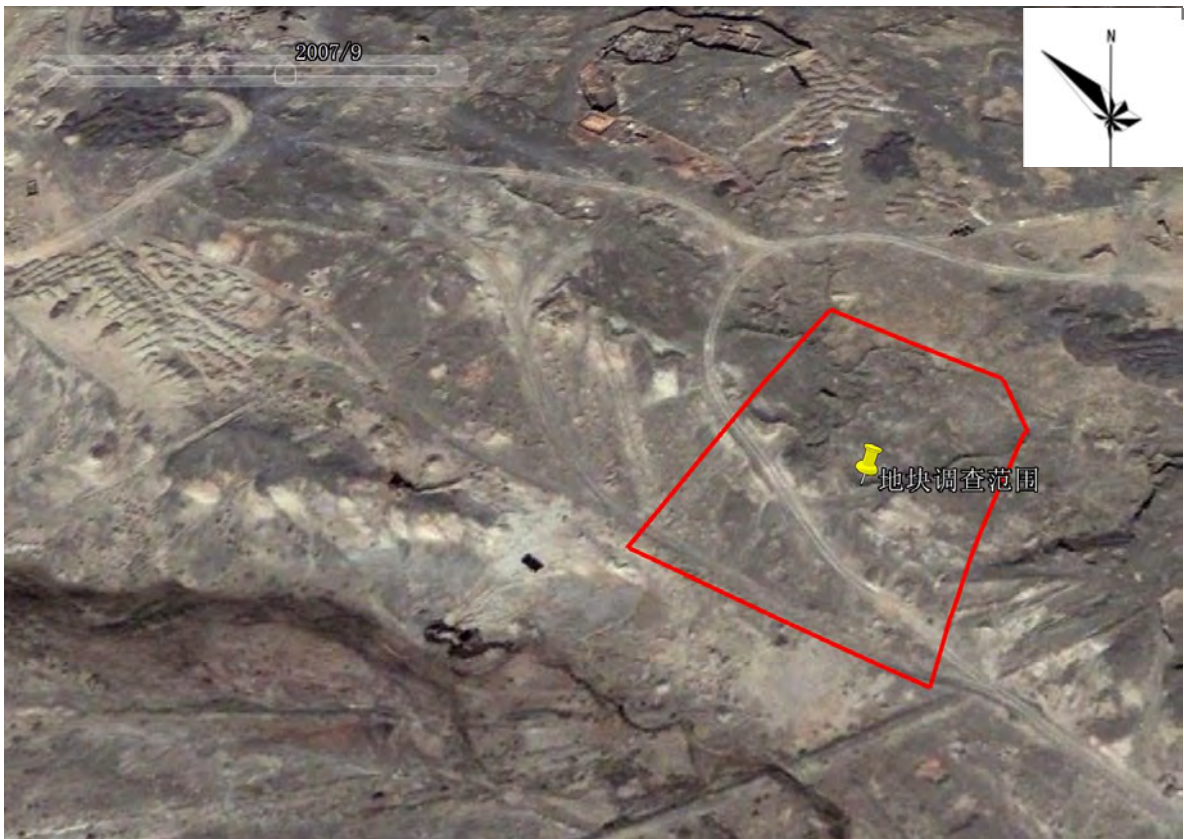
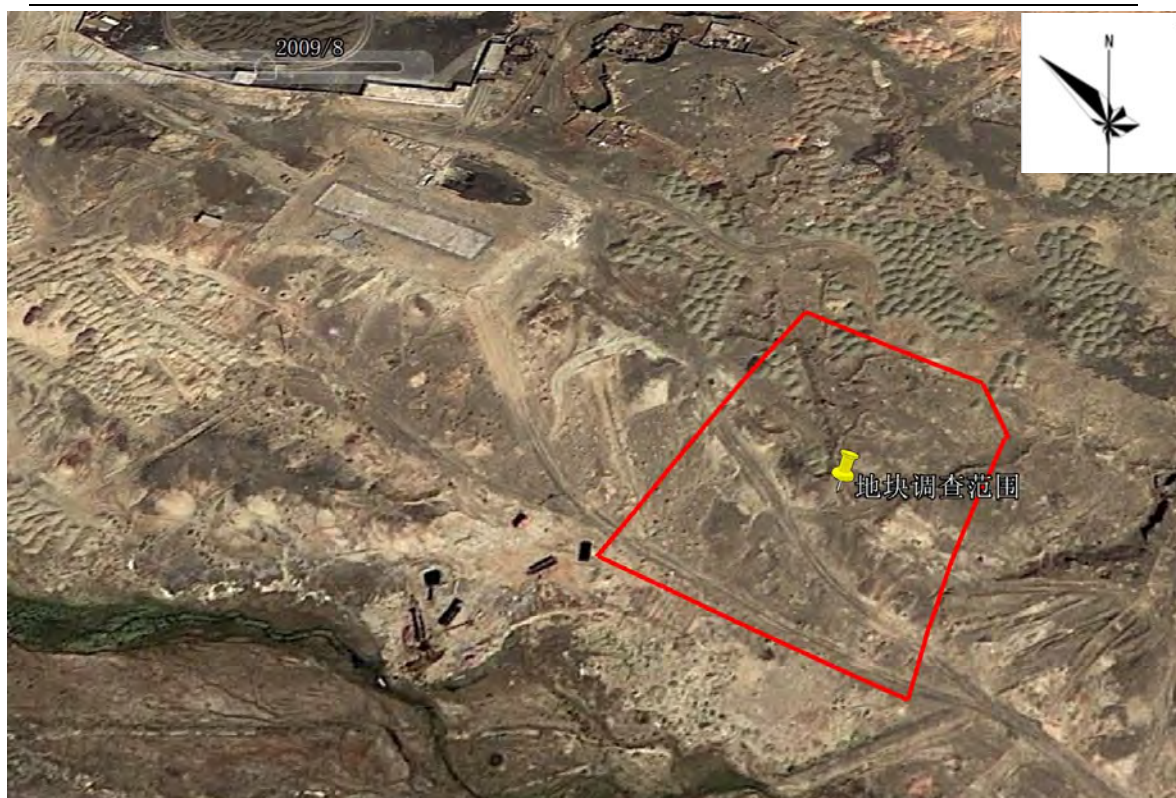
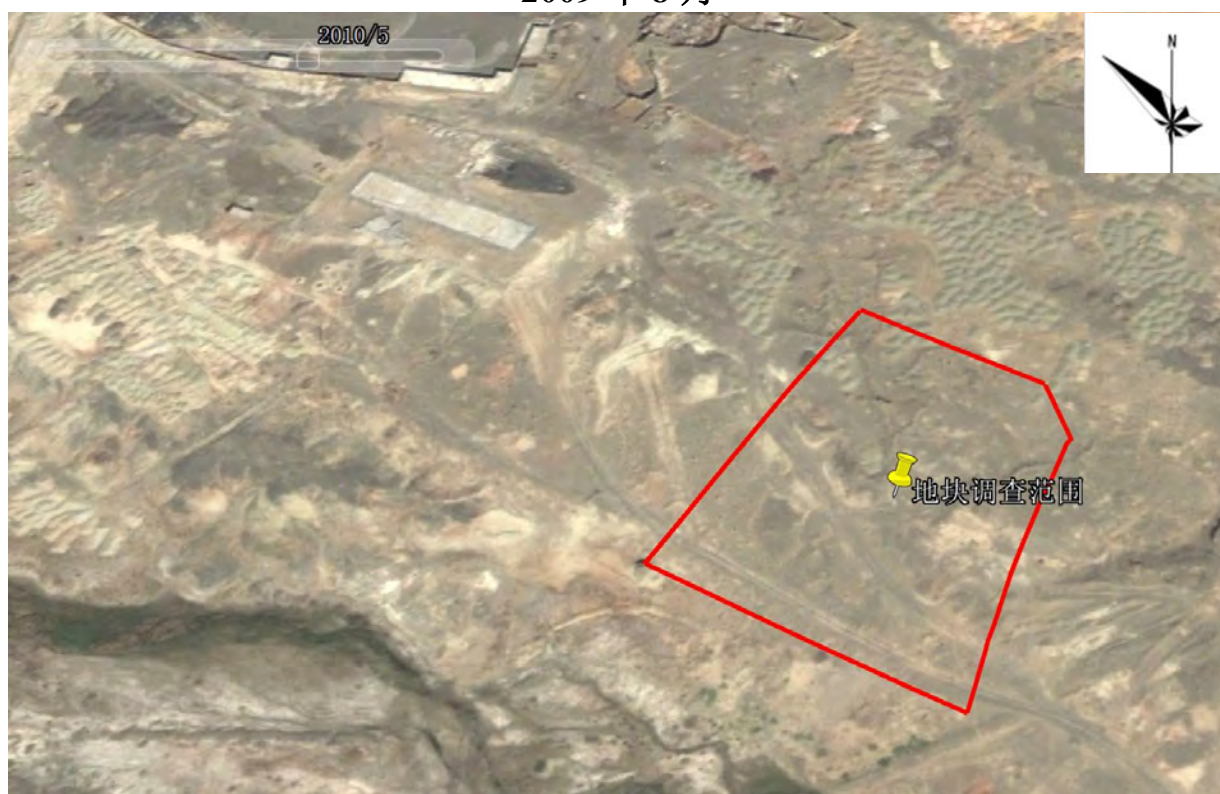
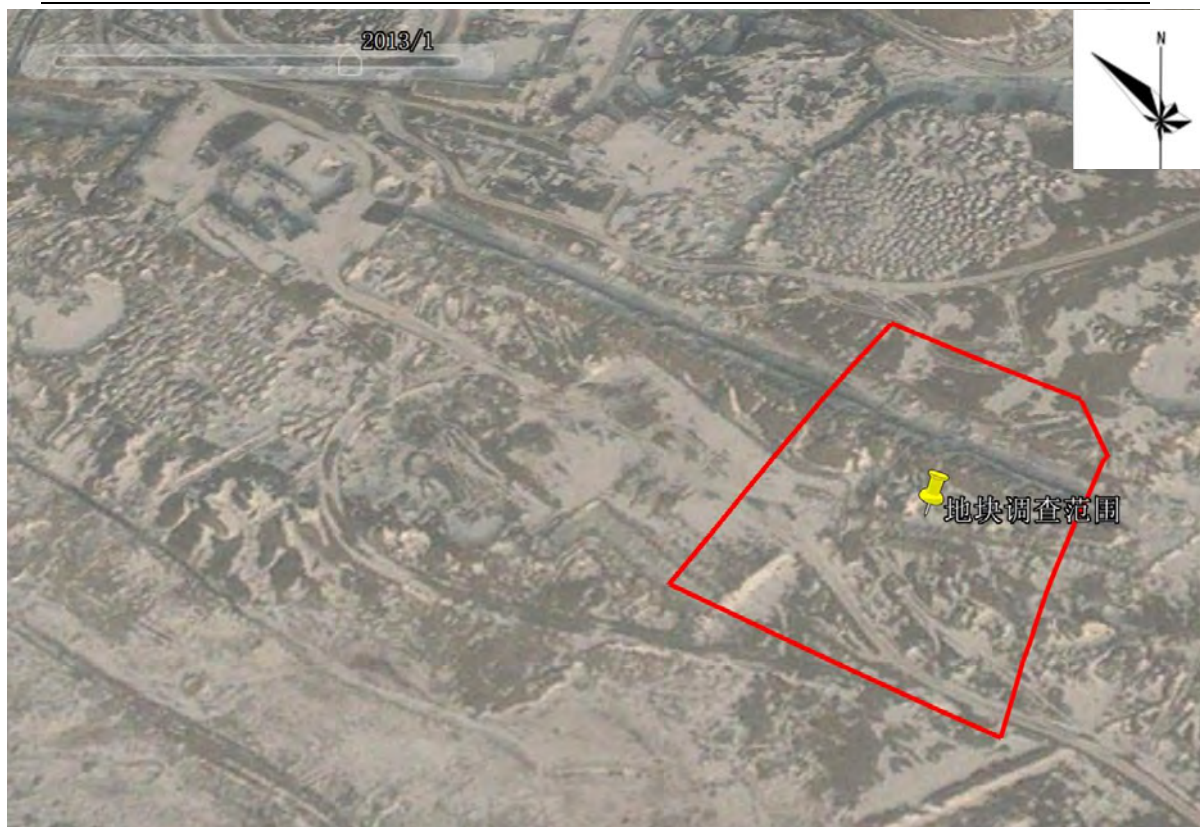
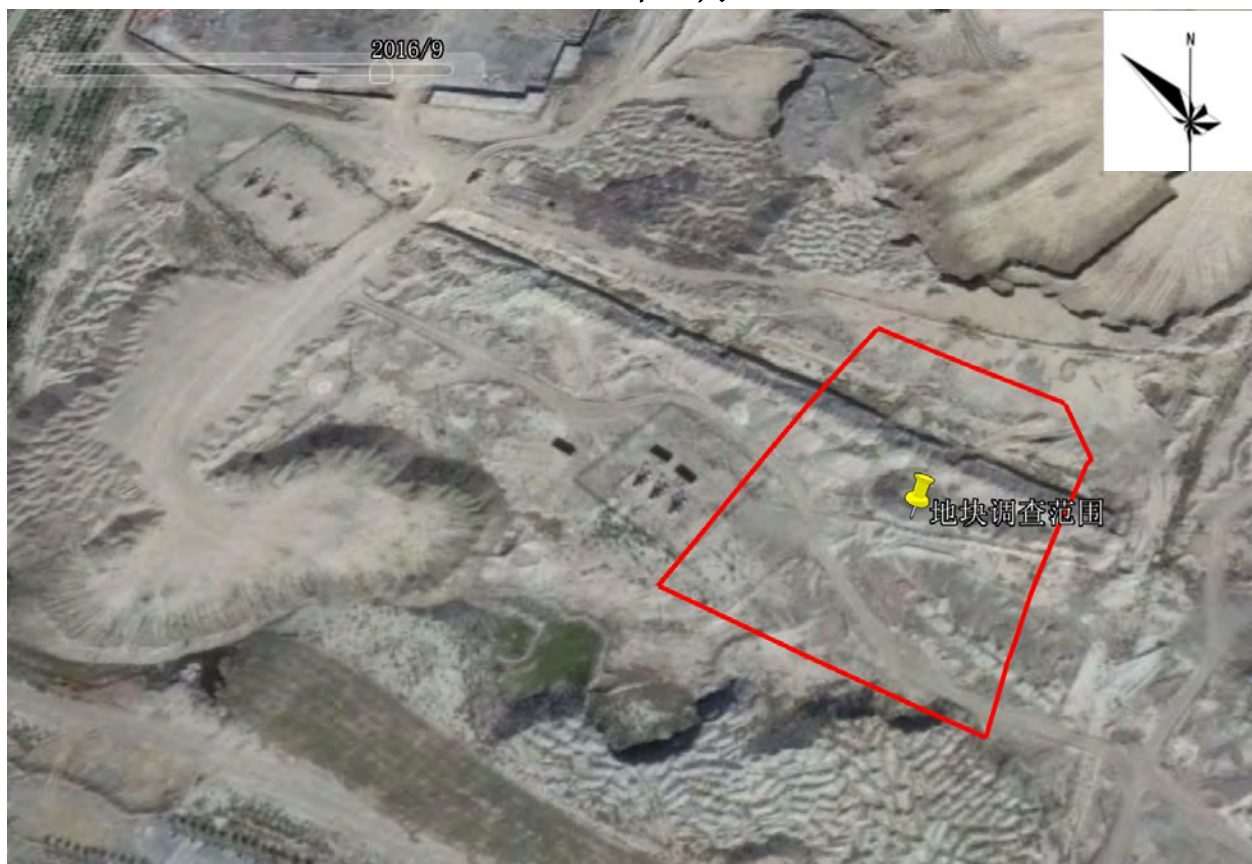
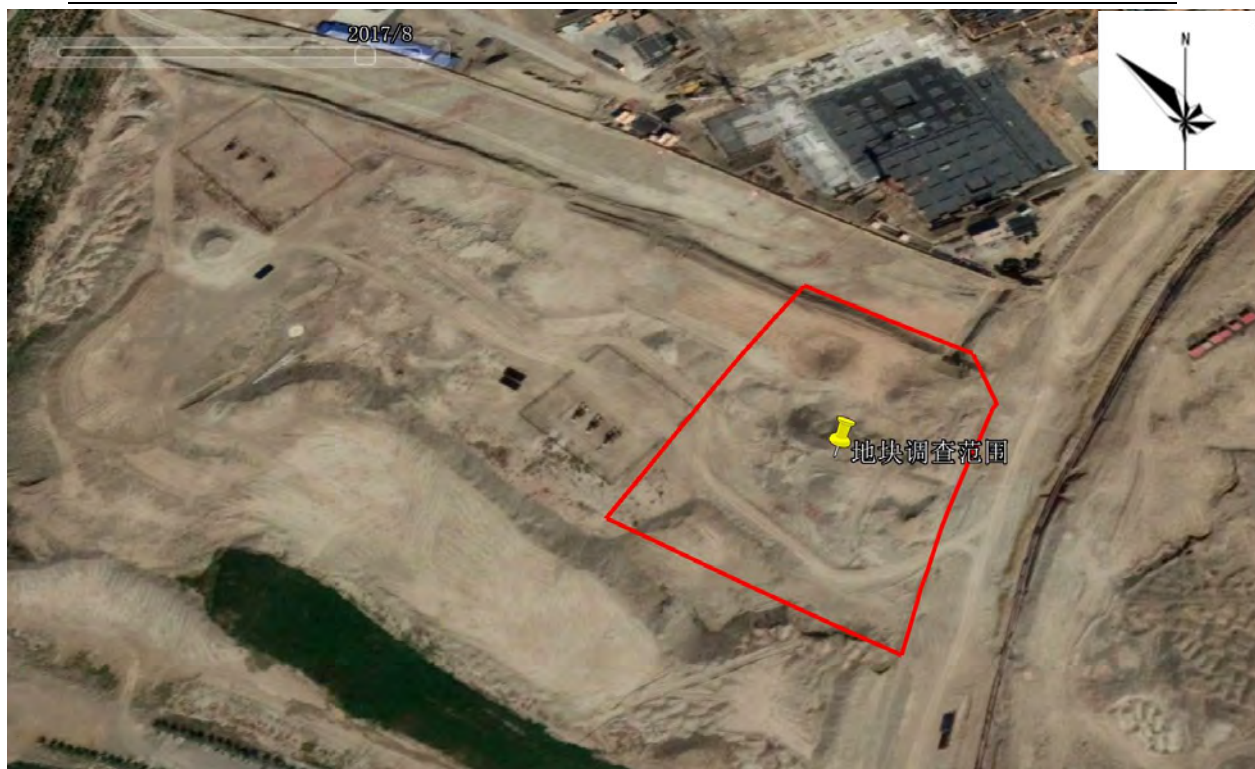
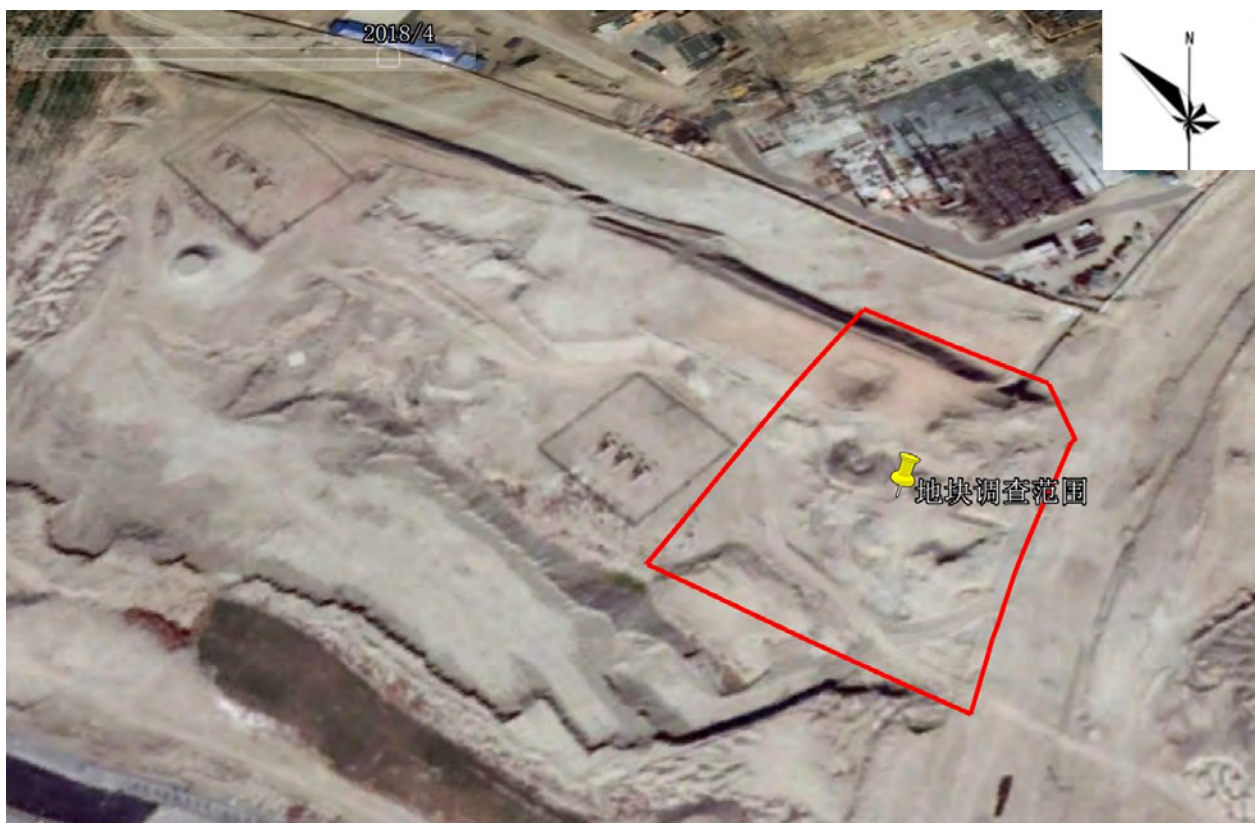
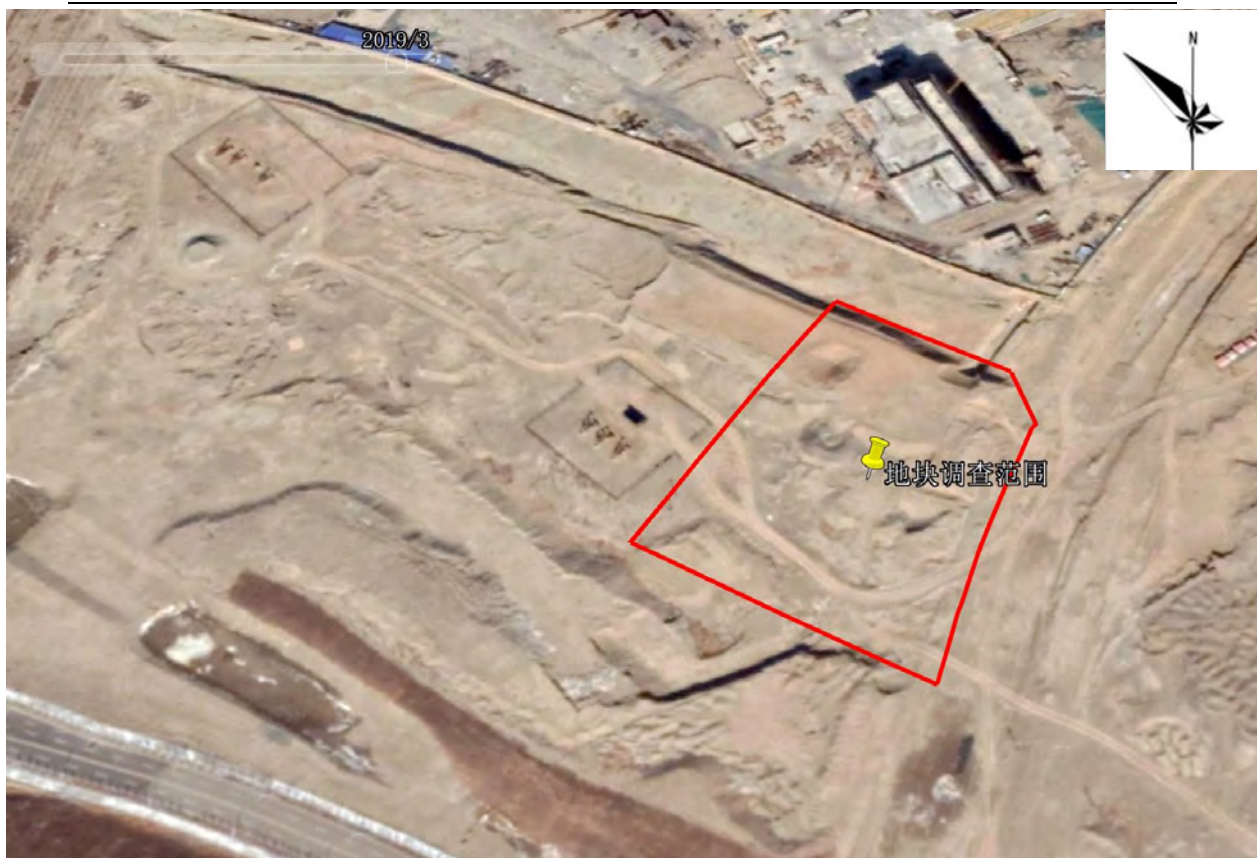
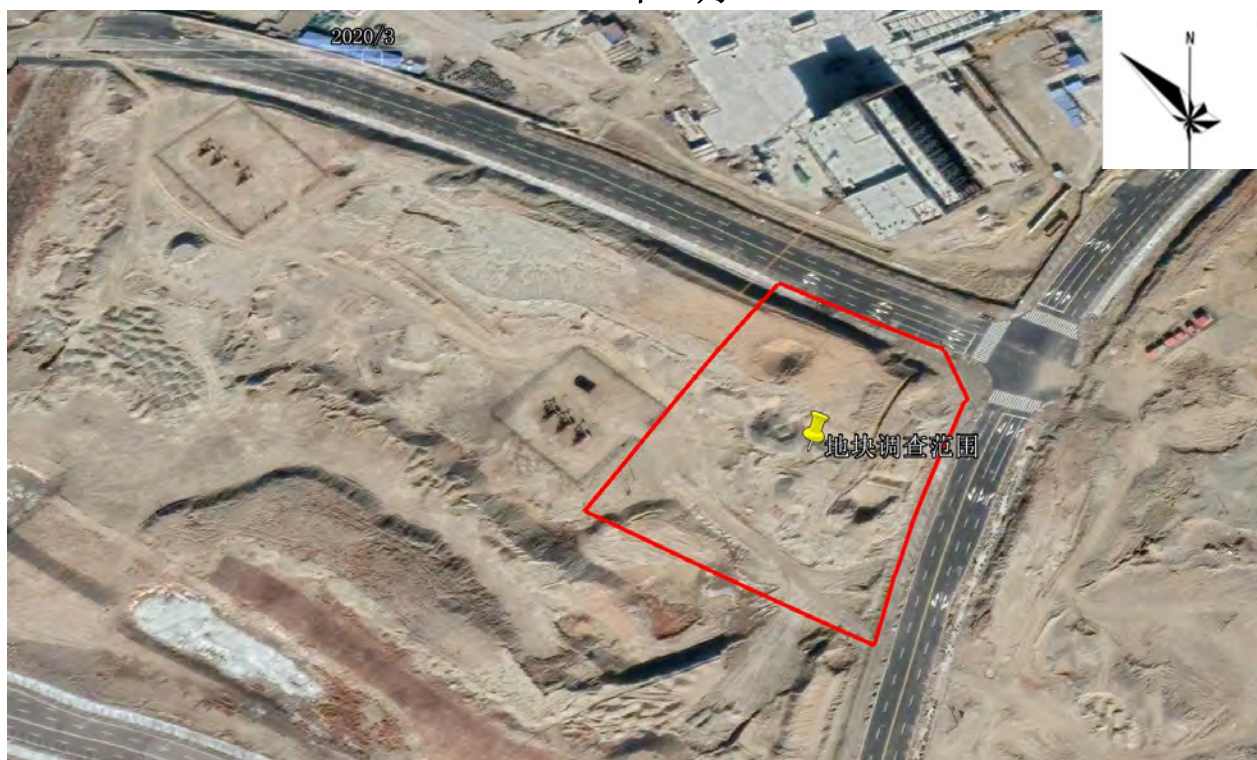
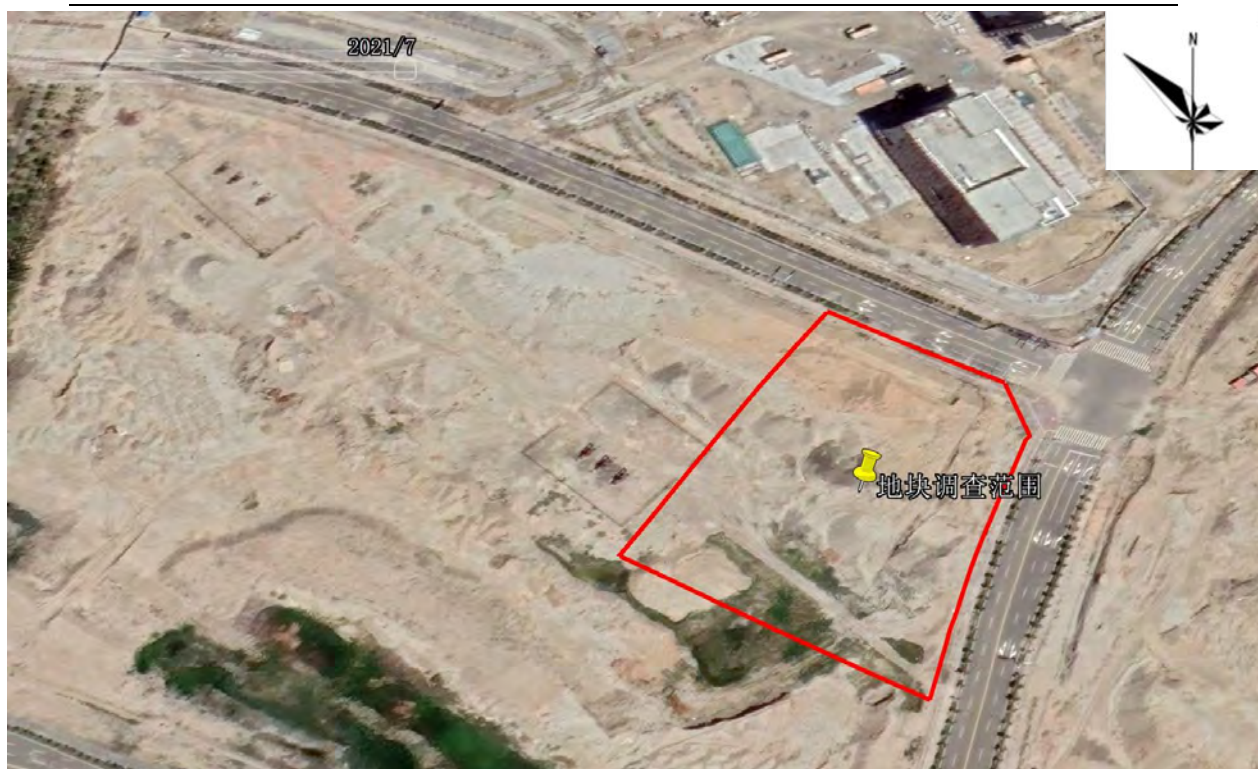
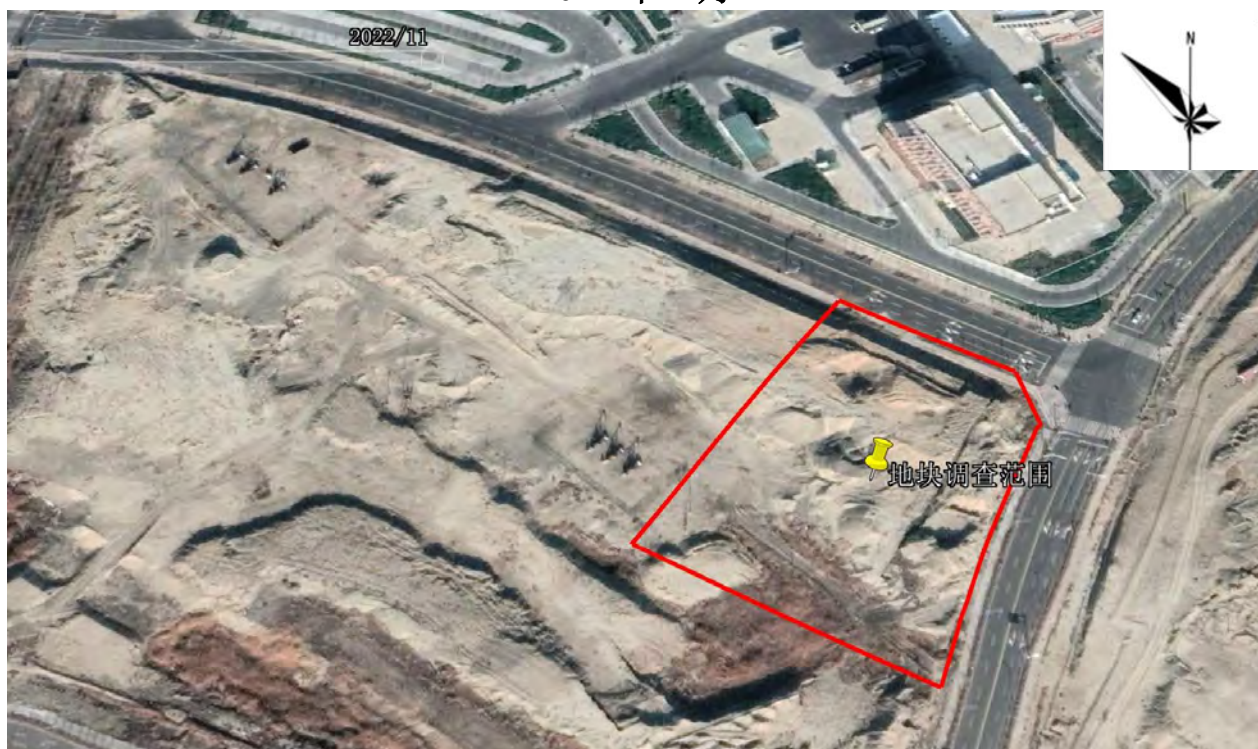
图 3-5 地块历史影像图

根据历史影像图可以看出，结合与新疆油田公司采油一厂的访谈情况和出具的《克拉玛依市中心医院自治区级区域医疗中心建设项目地块核实历史油井用地情况说明》，本项目地块从 2005 年到 2022 年

均为空地，无采油井等油田生产设施及其他生产建筑。

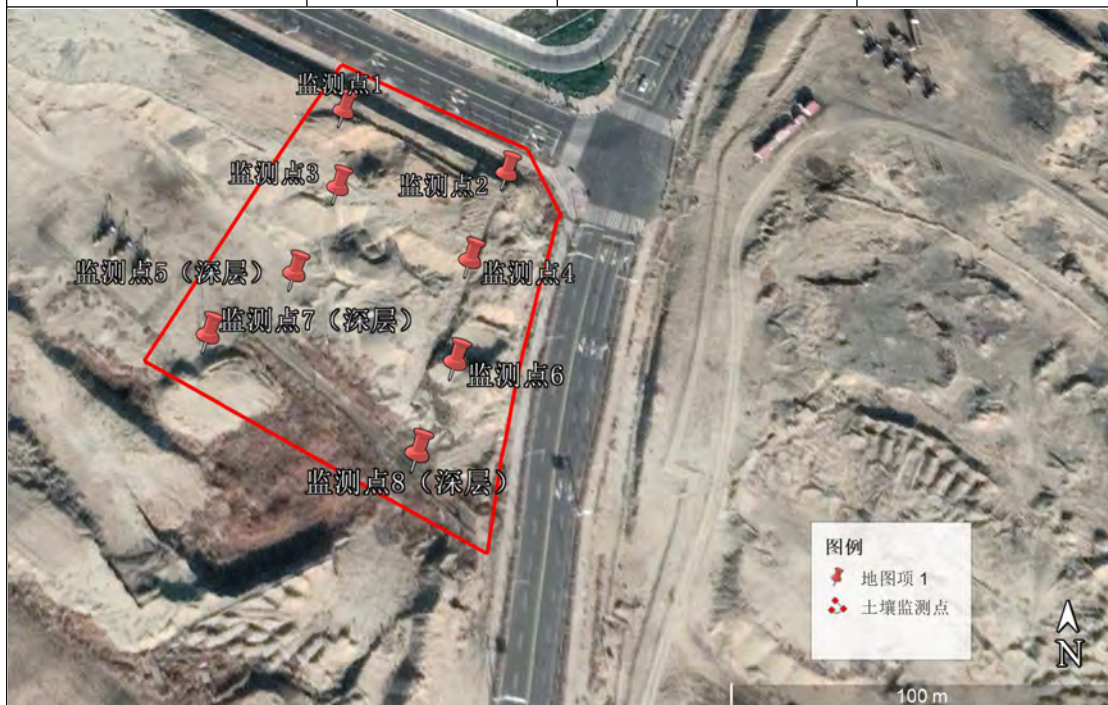
图 4-1 场地内土壤检测点位示意图

少于6个，根据《建设用地土壤污染状况调查技术导则》（HJ 25.1-2019），“对于需要划定污染边界范围的区域，采样单元面积不大于1600m<sup>2</sup>（40m×40m网格）”，调查地块总面积为11590.84m<sup>2</sup>，因此本次调查在地块内布置8个采样点。

场地内监测点位布置情况见表4-1，场地内土壤监测点位布设详见图4-1。

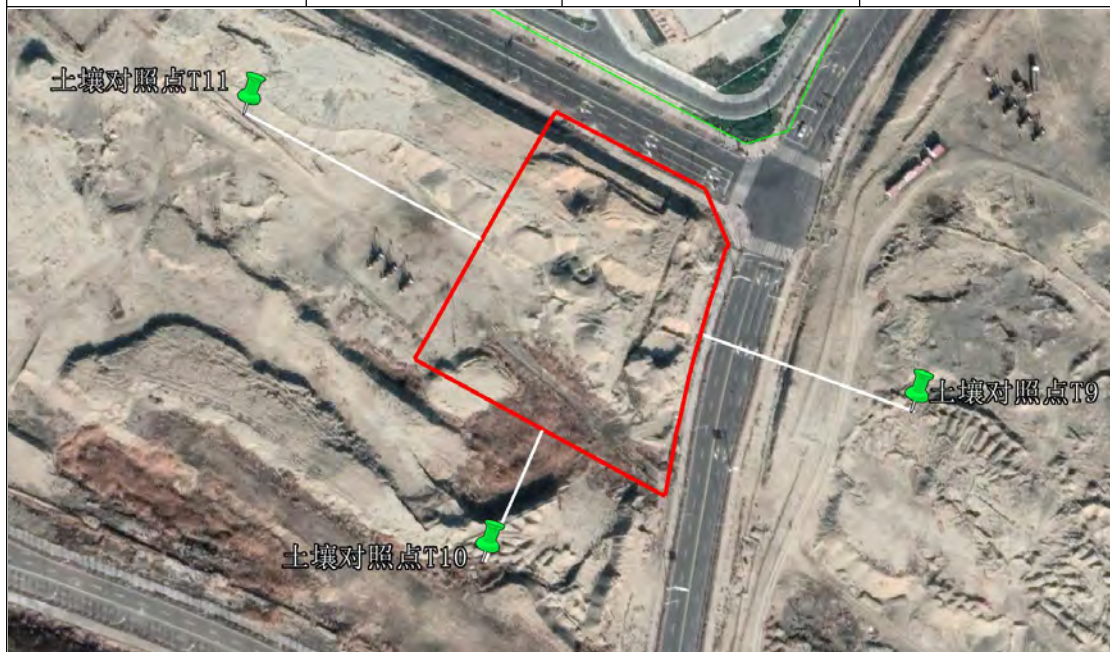
**图 4-2 土壤背景参照点监测点位示意图**

根据《建设用地土壤污染风险管控和修复监测技术导则》(HJ25.2-2019)，对照监测点位可选取在地块外部区域的四个垂直轴向上，结合现场情况，在地块外部区域设置土壤对照监测点位，地块东侧、南侧、西侧各设置 1 个采样点，采集 0~0.5m 表层土壤样品。背景参照点布设如图 4-2，点位信息见表 4-2。

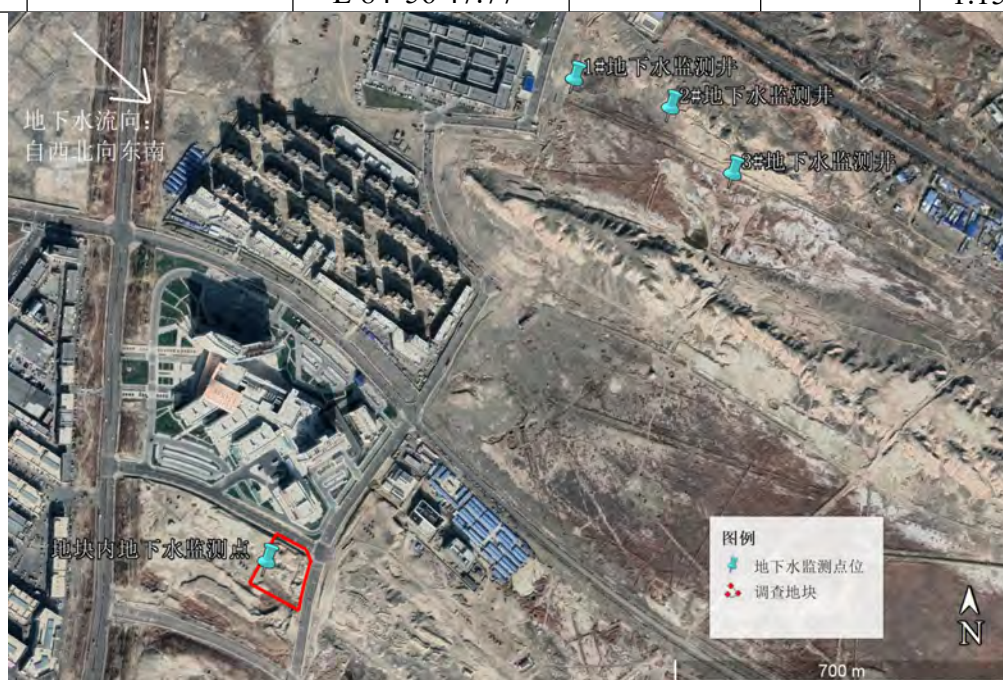
图 4-3 地下水监测布点图

根据调查，地块周边建设有油井设施，可能对地下水造成污染，因此依据《建设用地土壤污染风险管控和修复监测技术导则》（HJ25.2-2019），结合《建设用地土壤污染状况调查质量控制技术规范》（试行）等的有关要求在地块内布设 1 口地下水监测点，并根据地块勘察报告选取了靠近油井设施且存在地下水的点位，同时引用《克拉玛依区金源大道以南，纵二路以北，横六路以东 KG2022-034、KG2022-035 地块商业用地项目土壤污染状况调查报告》3 口地下水井监测数据。具体点位详见表 4-3，地下水检测点位详见图 4-3。

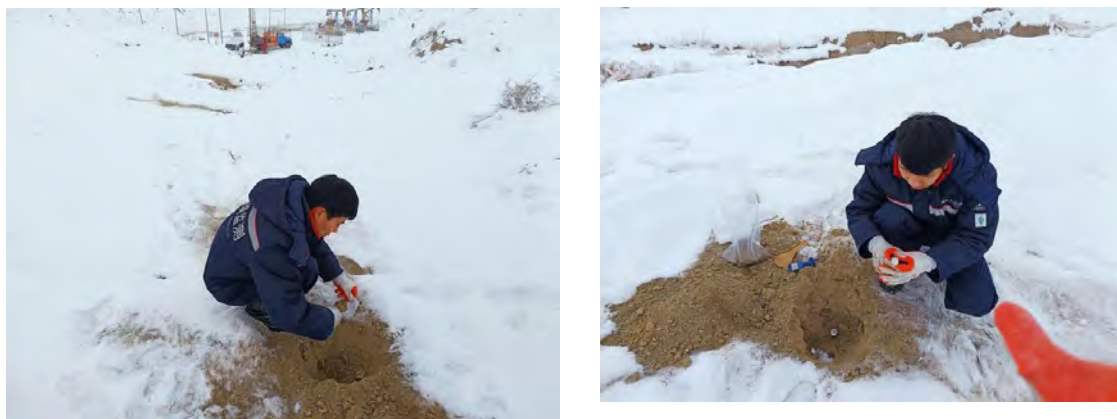
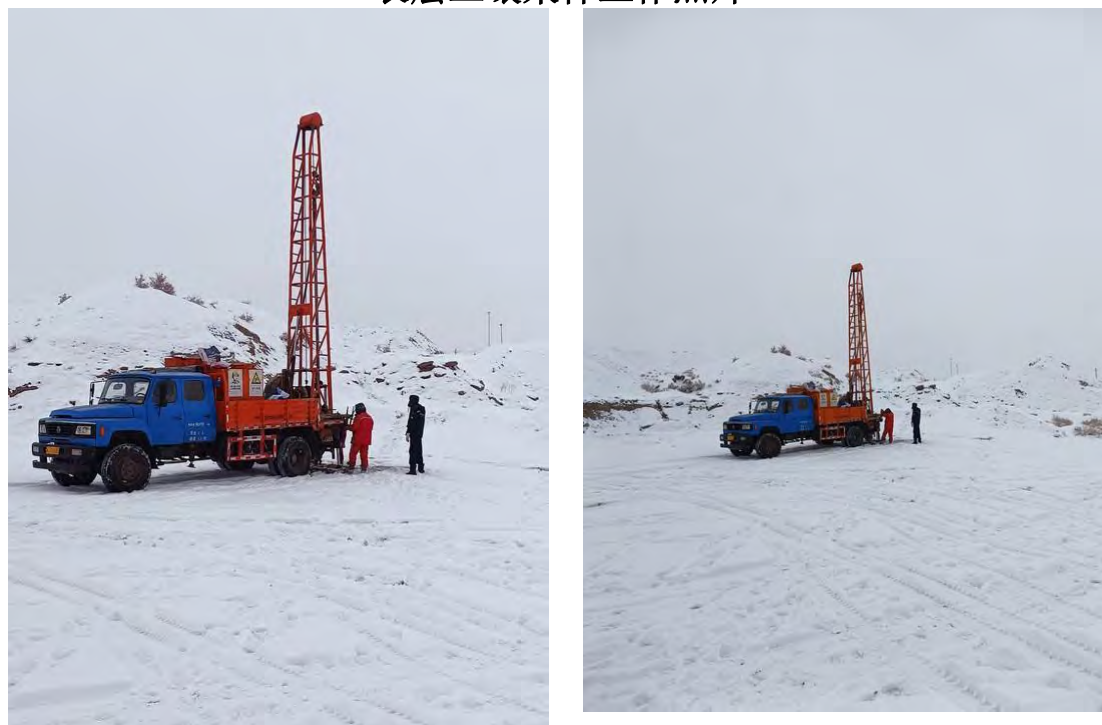
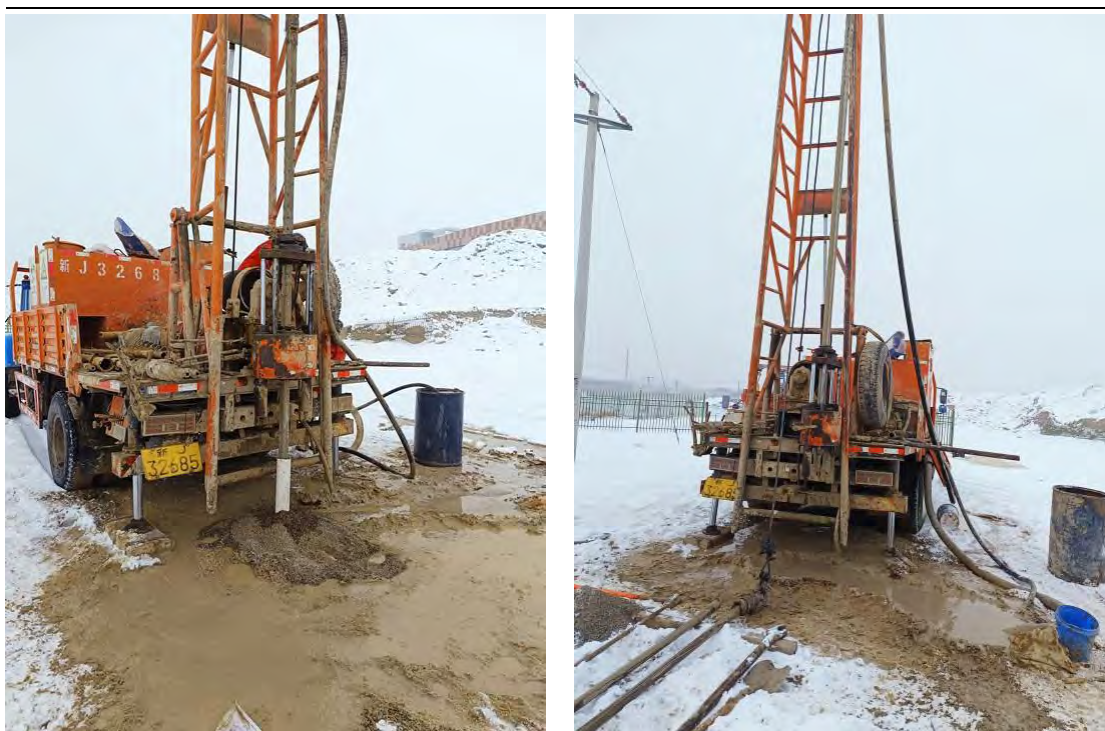
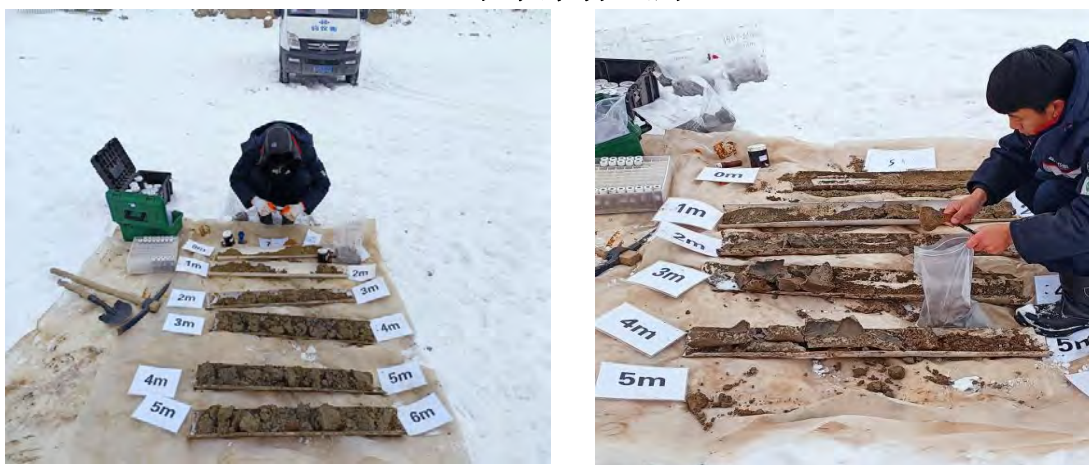
图 5-2 现场采样照片

1) 表层土样品通过手工采样，先用铁锹、铲子等工具将地表物质去除，并挖掘到指定深度，然后用木质铲子等进行样本采集。

2) 本次调查土壤采样最大深度为 6m，采用钻机进行钻孔采样，钻机采样过程中，在第一个钻孔开钻前进行设备清洗；进行连续多次钻孔的钻探设备应进行清洗；同一钻机在不同深度采样时，对钻探设备、取样装置进行清洗；与土壤接触的其他采样工具（如采样铲）重复利用时也在现场进行清洗。
