克拉玛依市委党校迁建工程地块 土壤污染状况调查报告

委托单位：中共克拉玛依市委员会党校

编制单位：新疆钧仪衡环境技术有限公司

2023年8月

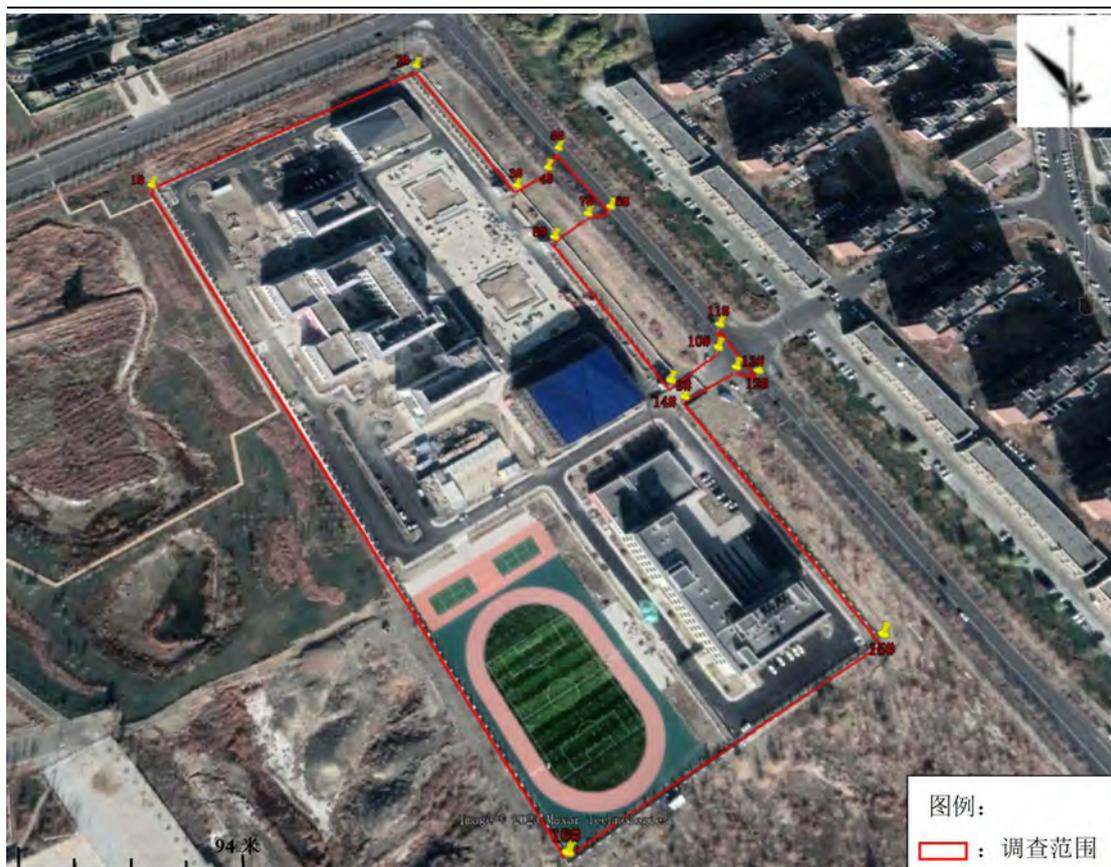
图 2-1 调查地块范围示意图

本次调查范围为克拉玛依市委党校迁建工程地块，总面积80557.42m²，地块未来规划用途为教育用地和机关团体用地，地块调查范围示意图详见图 2-1；控制点位坐标见表 2-1。

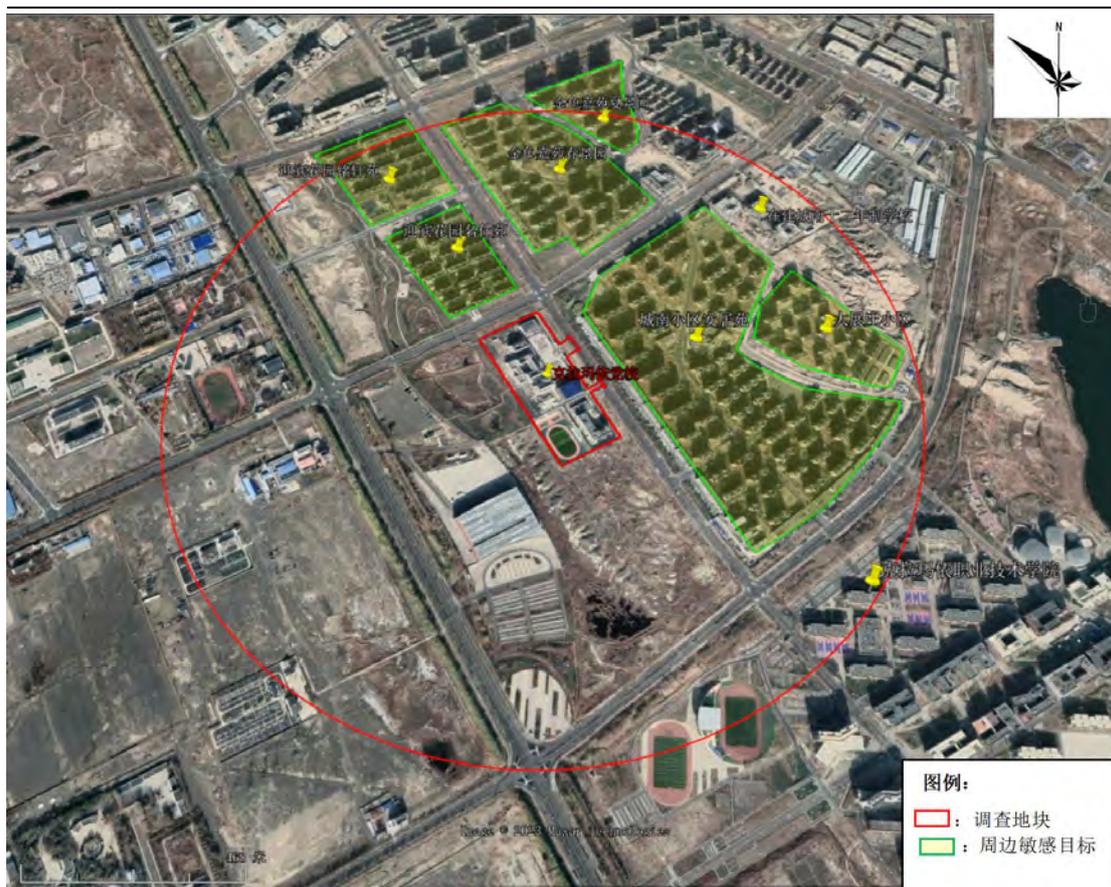
图 3-3 地块周边 1km 范围环境敏感目标图

根据现场踏勘并结合卫星地图识别，调查地块周边 1km 范围内主要居民区、学校、医院、办公楼等，具体位置、距离等详见表 3-3 和图 3-4。

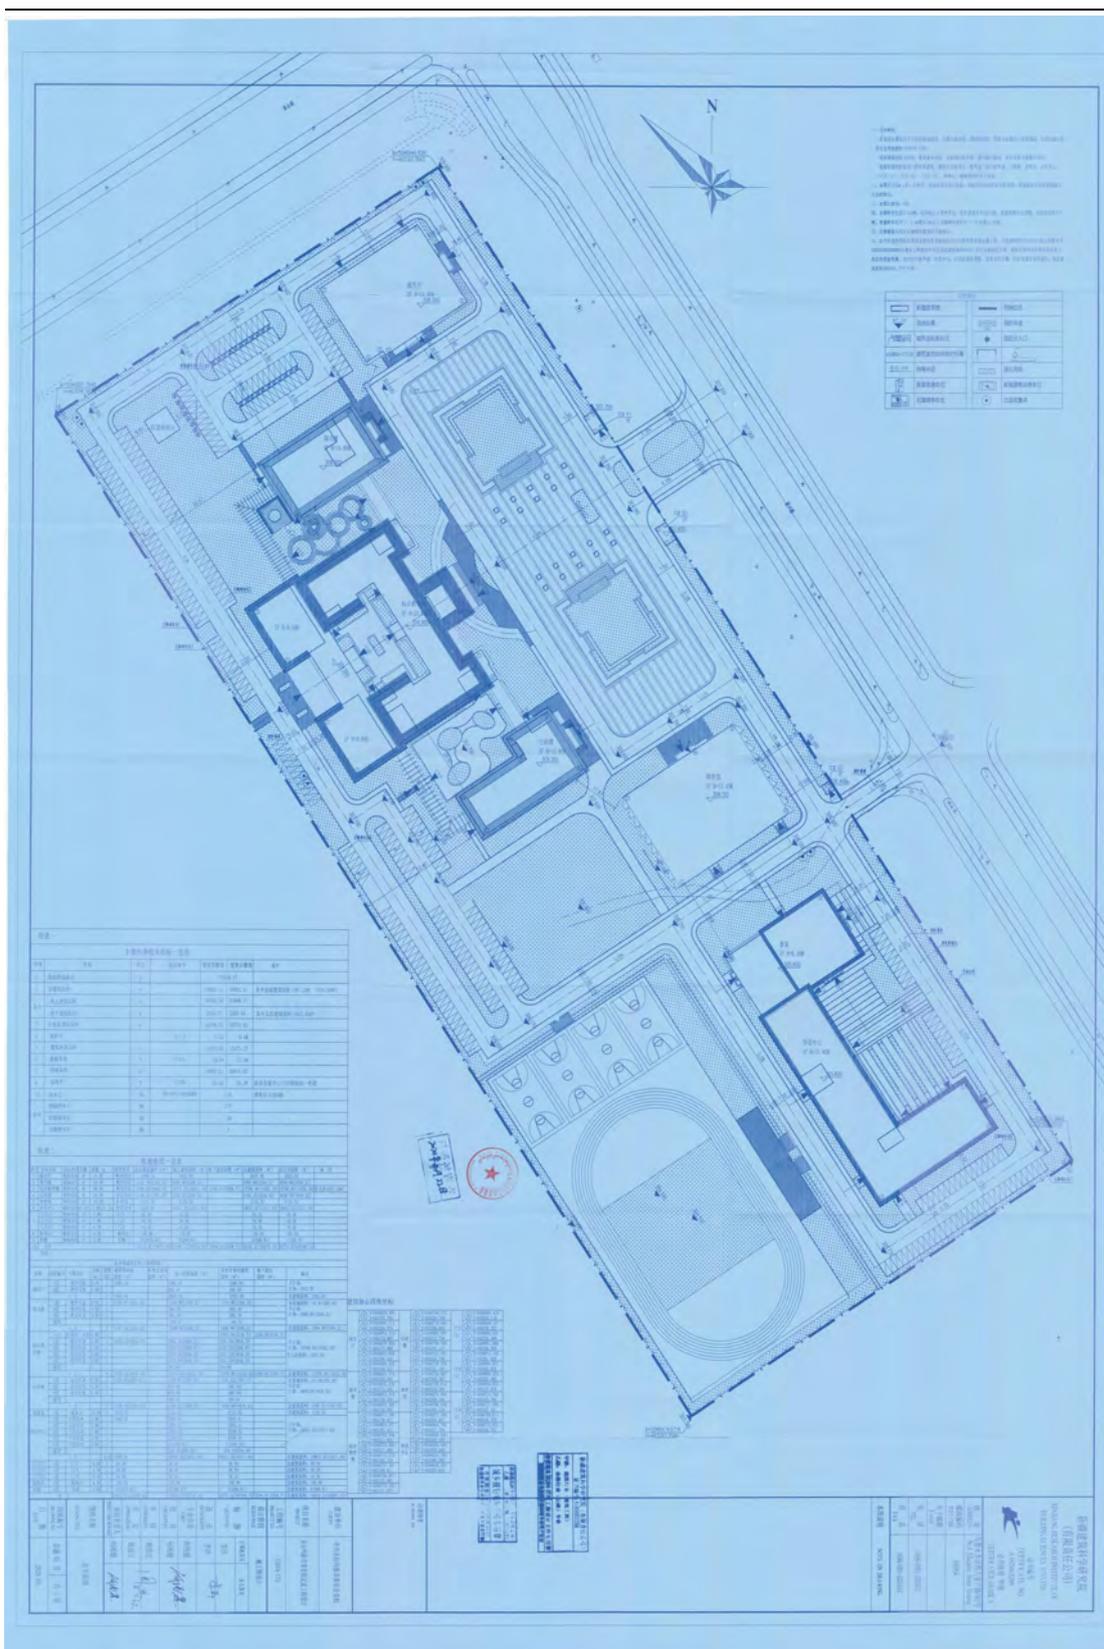
图 3-4 克拉玛依市委党校总平面布置示意图

根据现场踏勘，调查地块现状为克拉玛依市委党校。克拉玛依市委党校总平面布置详见图 3-4。地块现状照片详见下图 3-5。

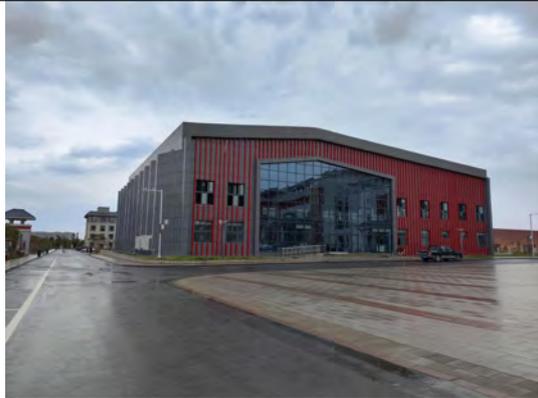
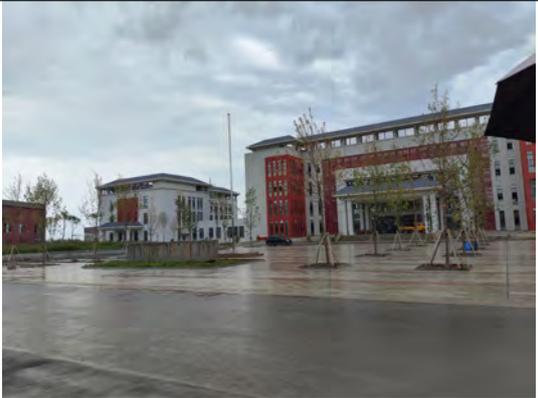
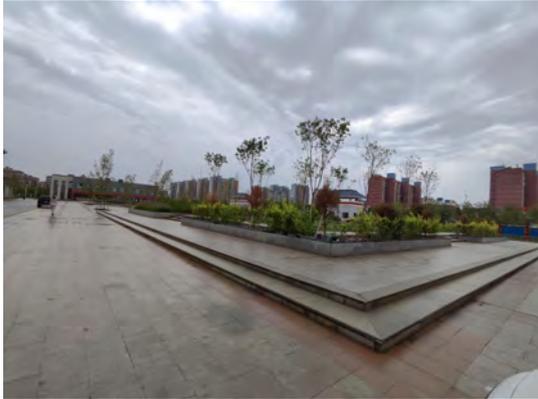
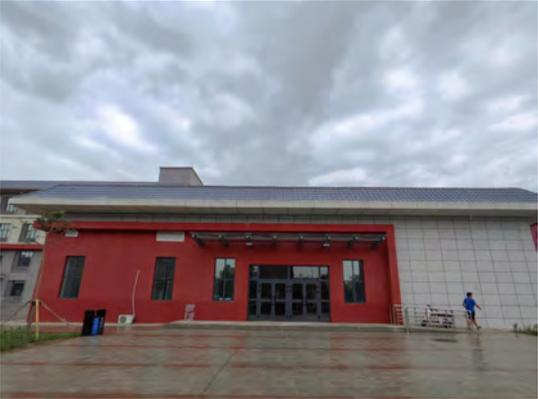
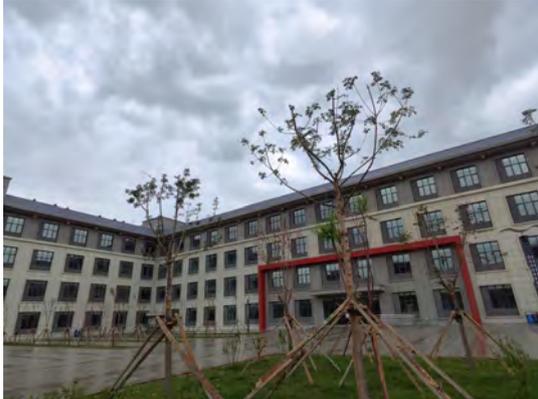
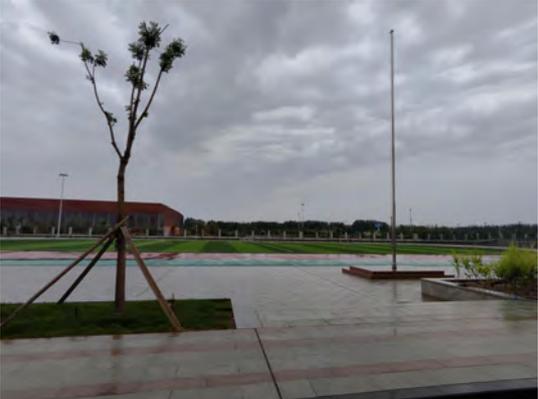
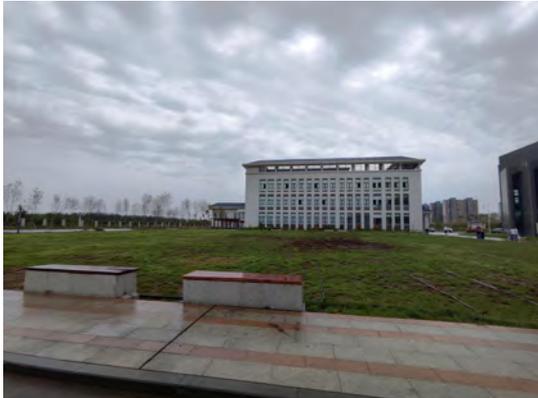
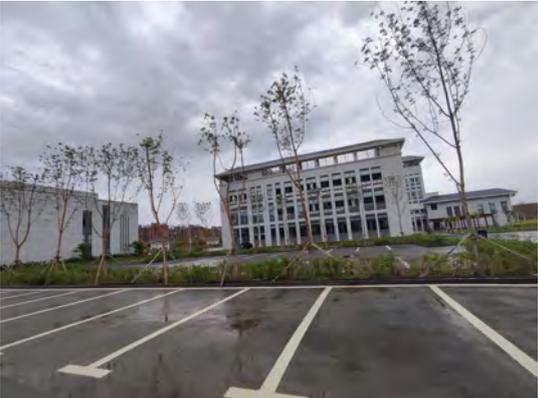
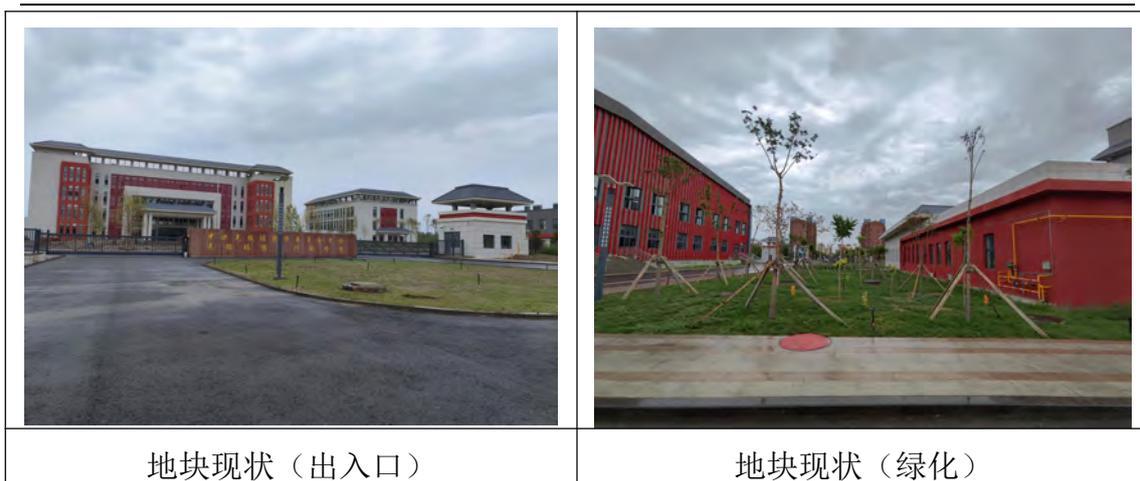
图 3-5 地块现状照片

(3) 地块内无建筑垃圾和固体废物的堆积情况及遗留地上或地下管线等设施及其他污染情况。

地块现状（党校体育馆）	地块现状（综合楼及行政楼）

地块现状（绿化）	地块现状（食堂）

地块现状（学员中心）	地块现状（田径场）

地块现状（图书馆及绿化）	地块现状（报告厅）

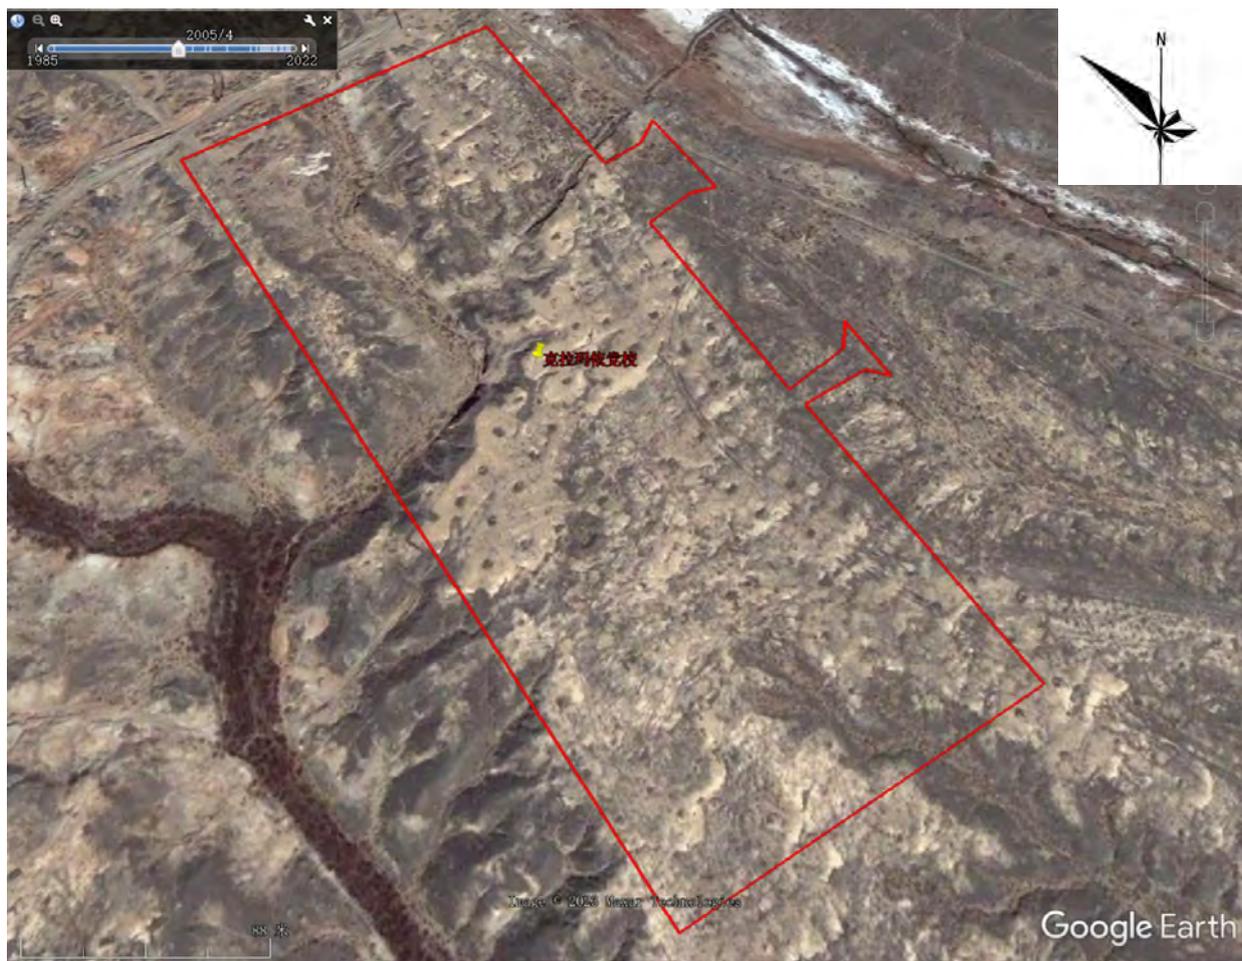
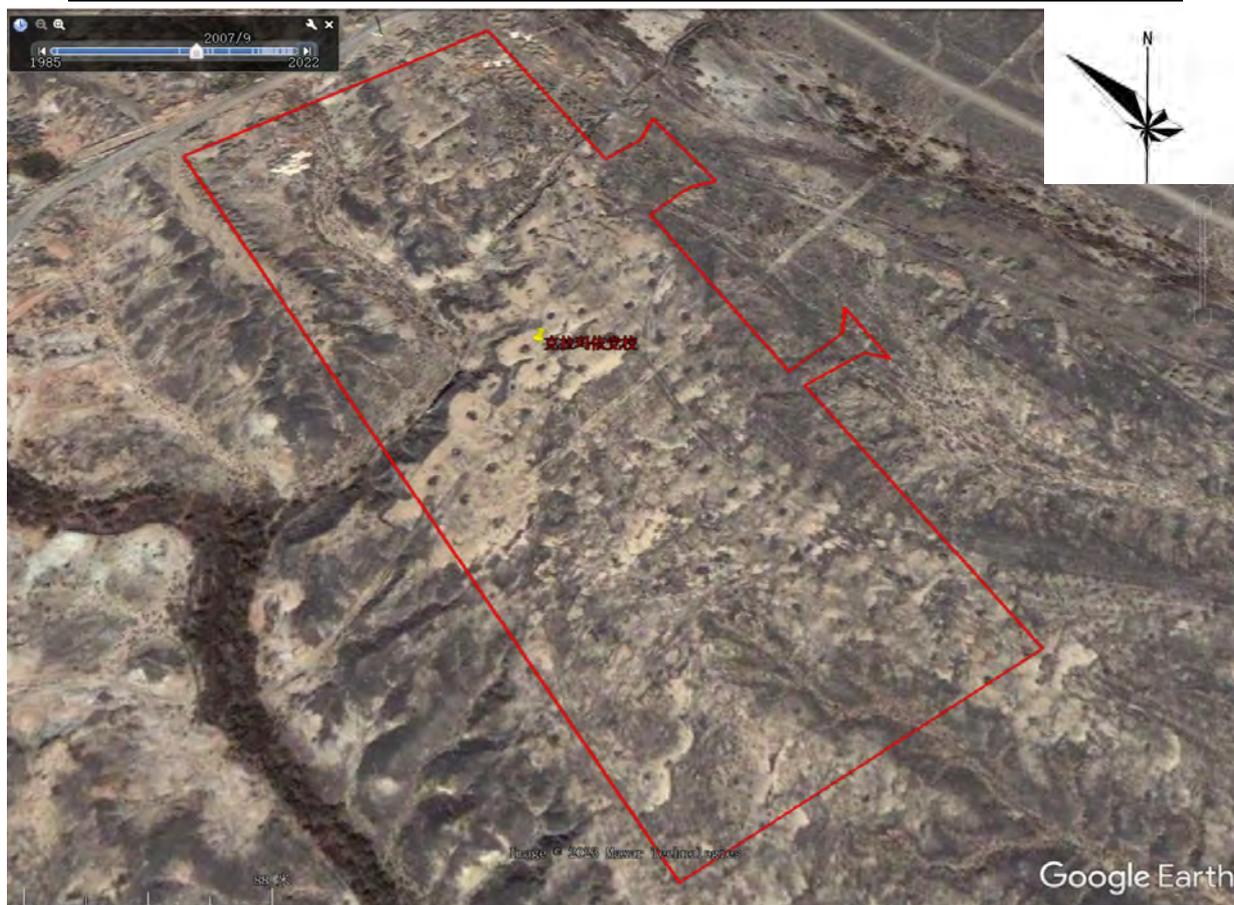
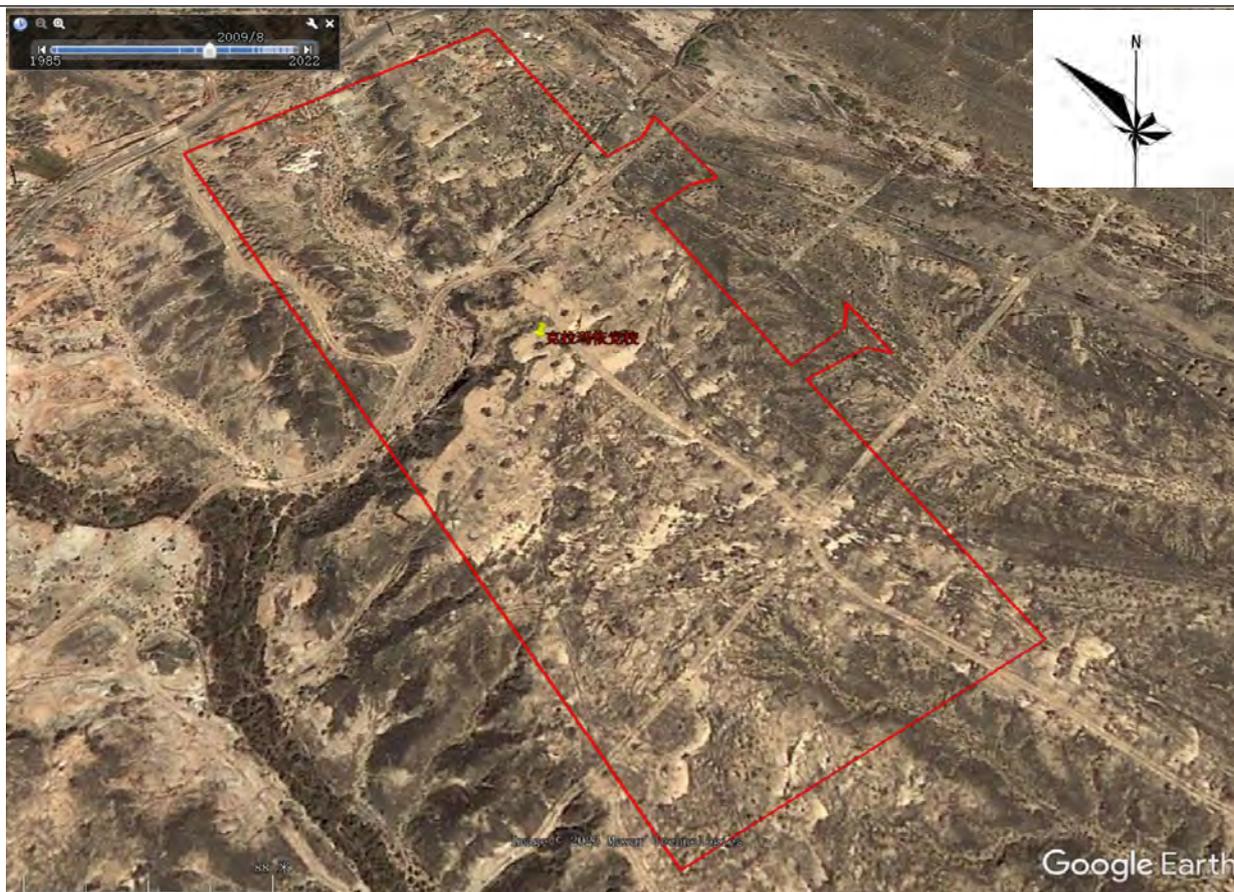
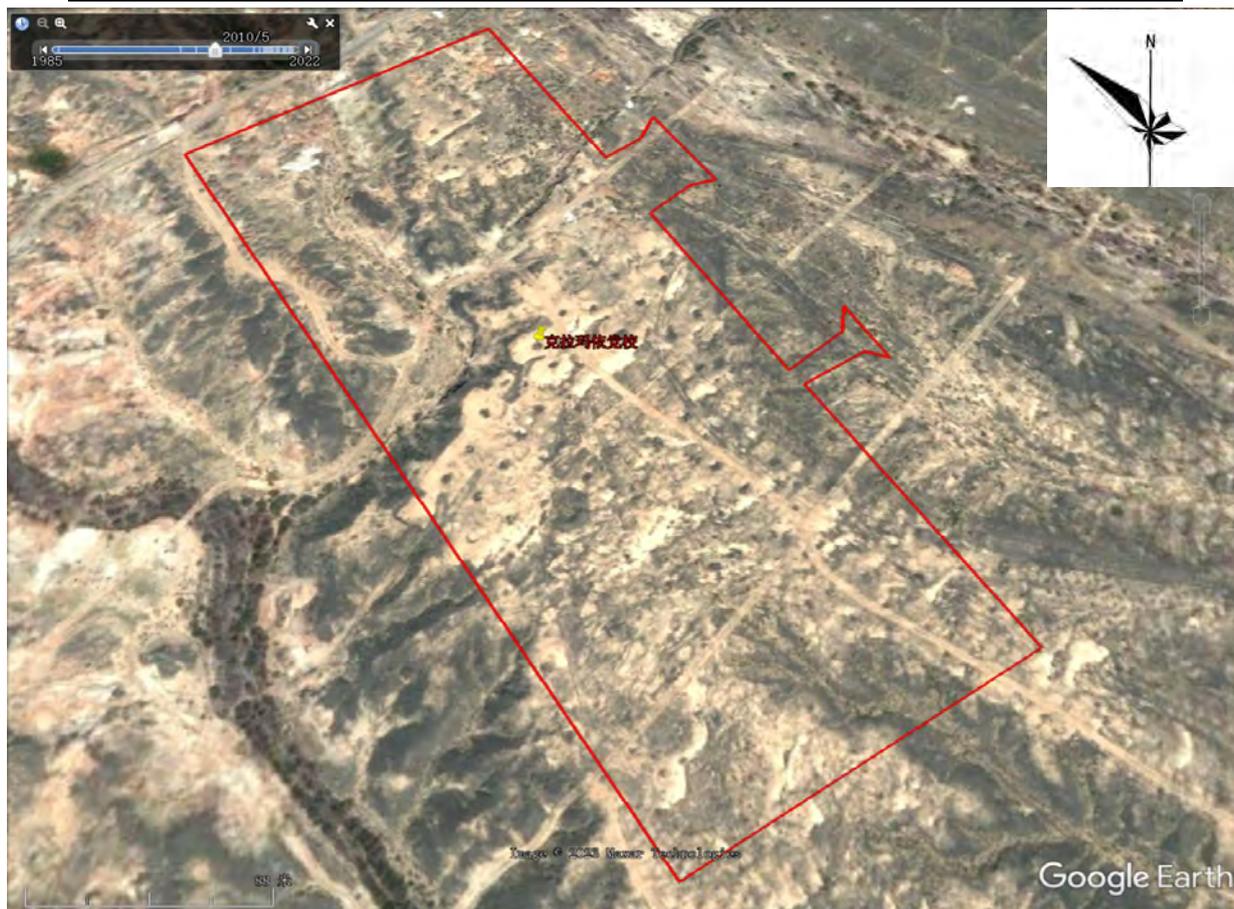
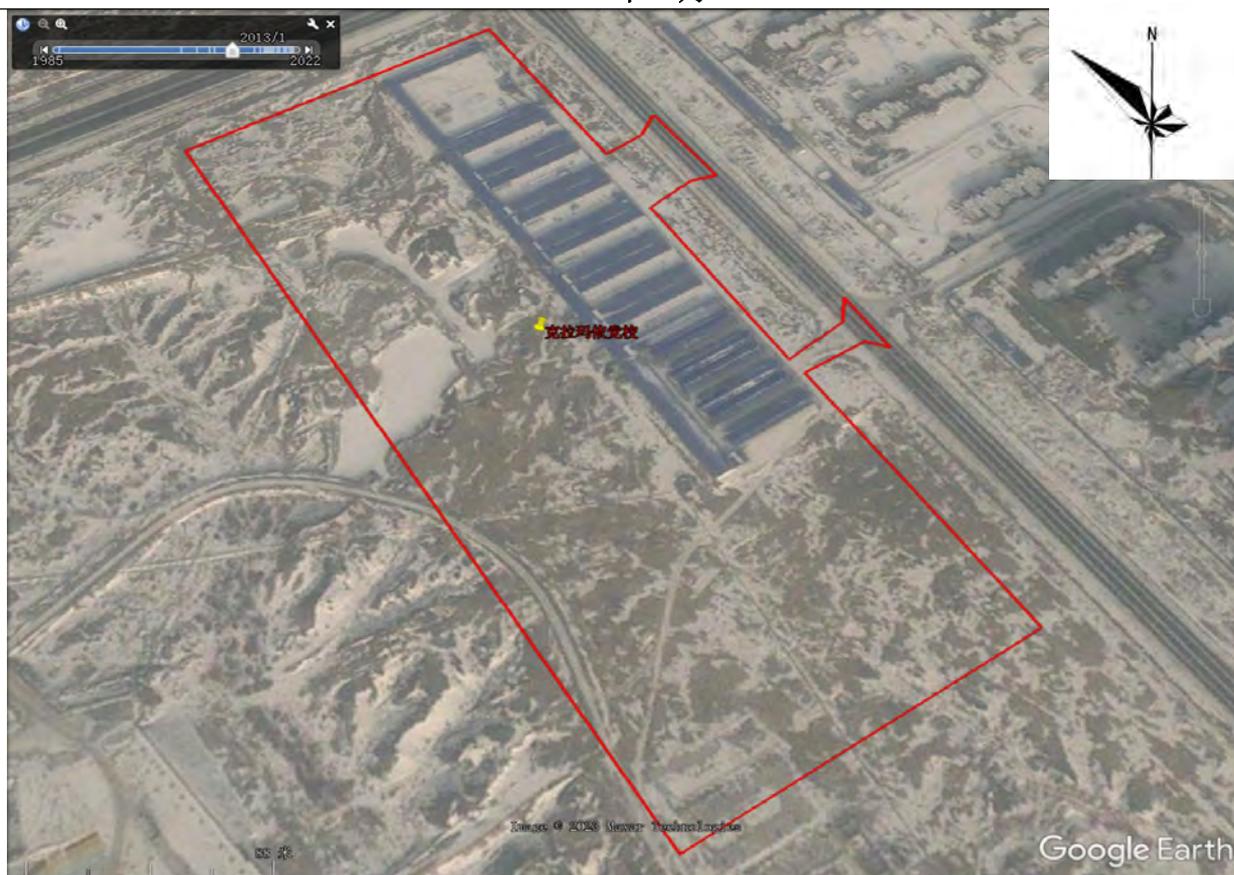
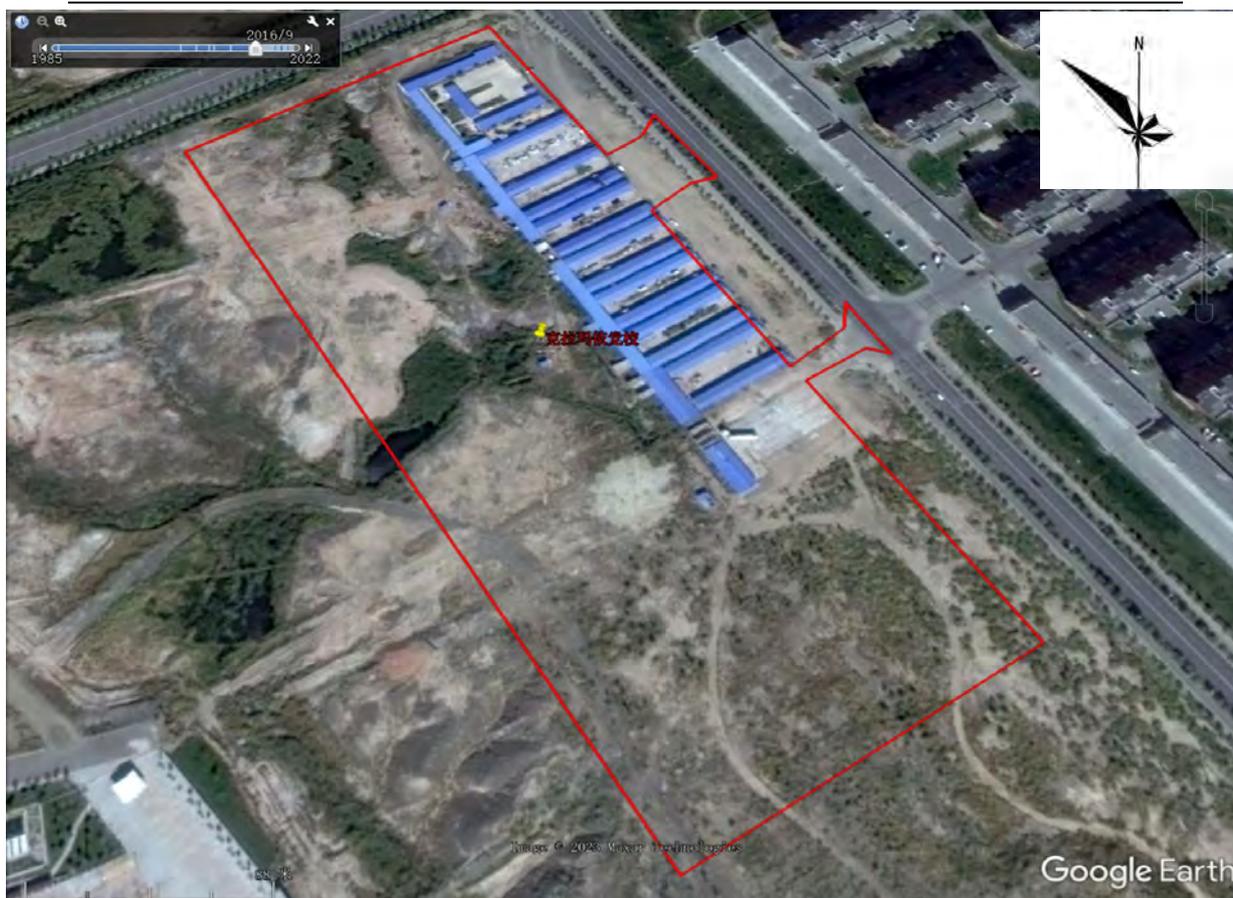
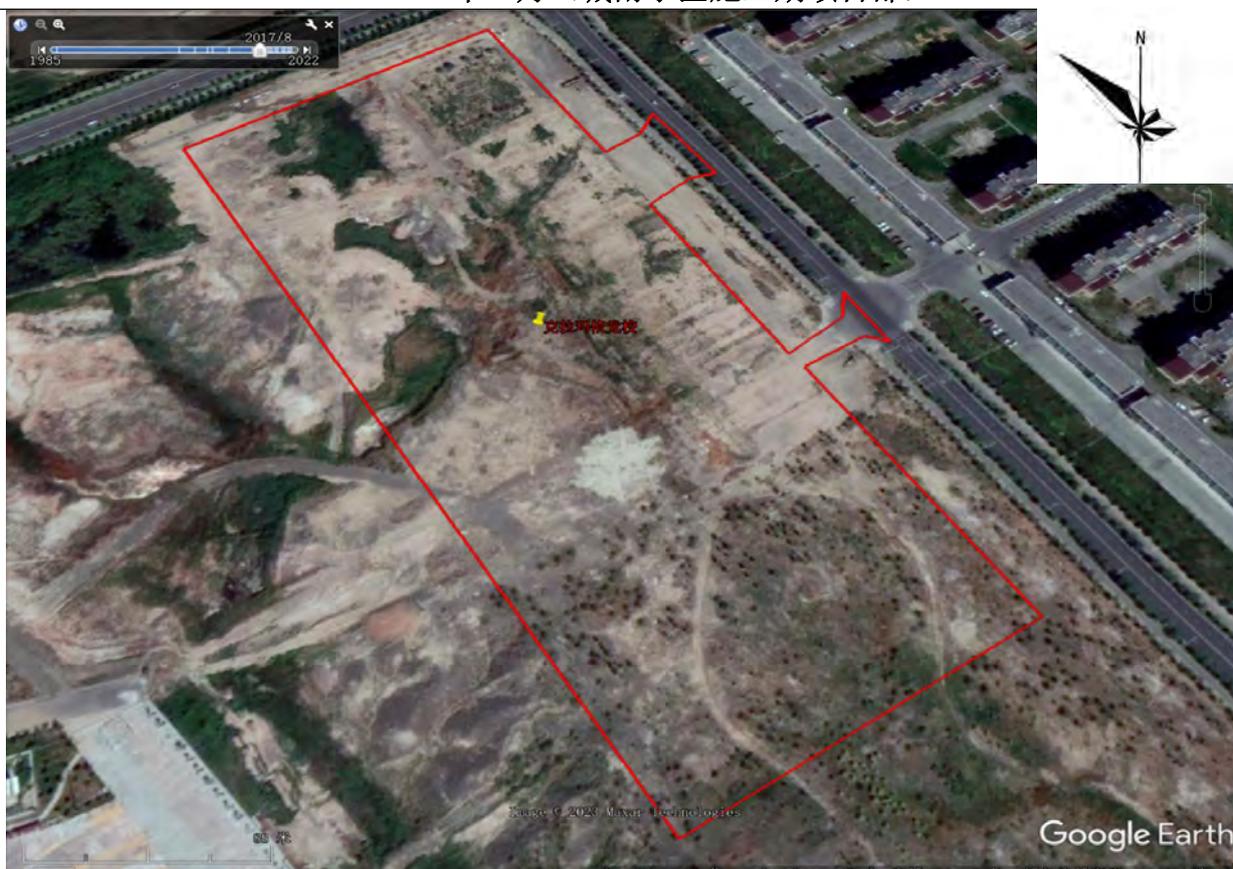
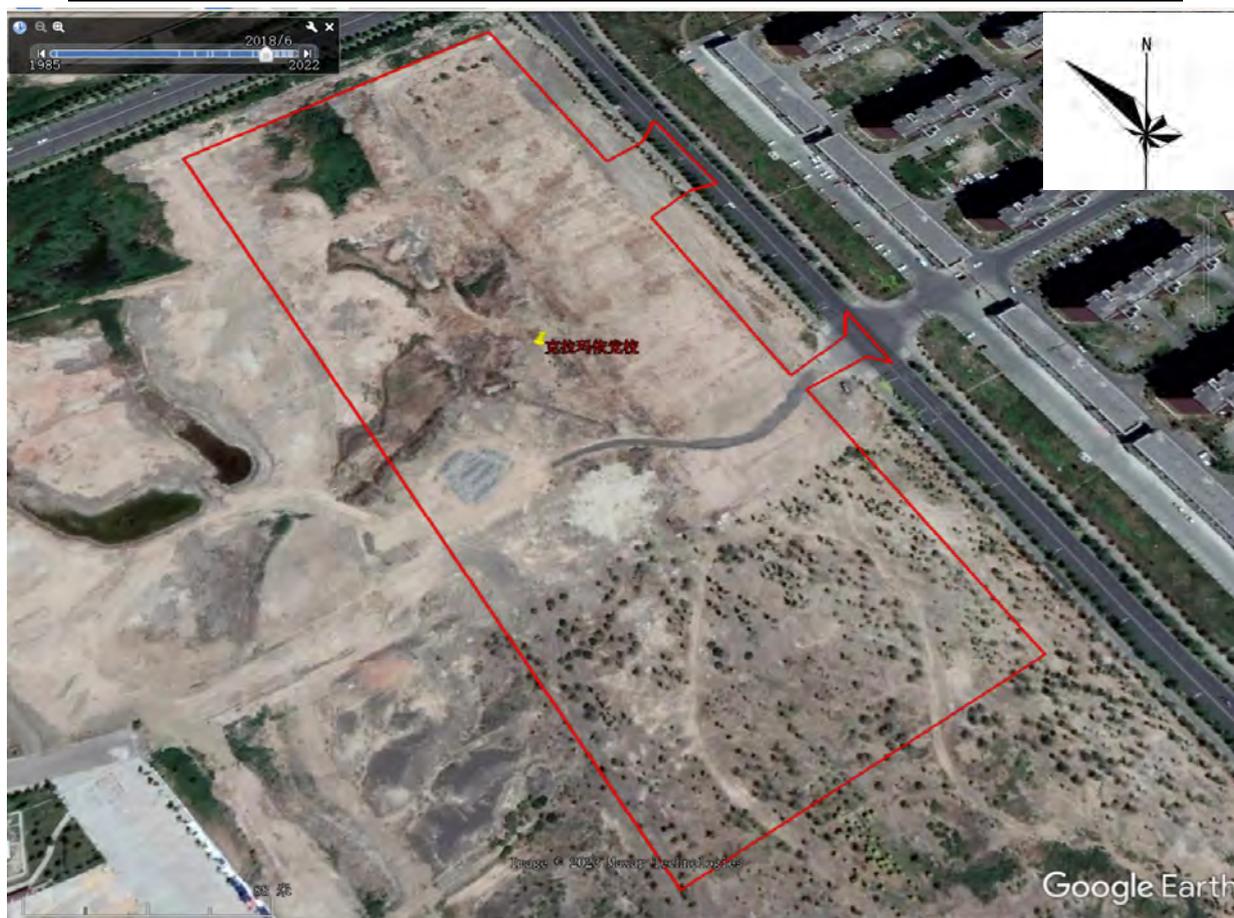
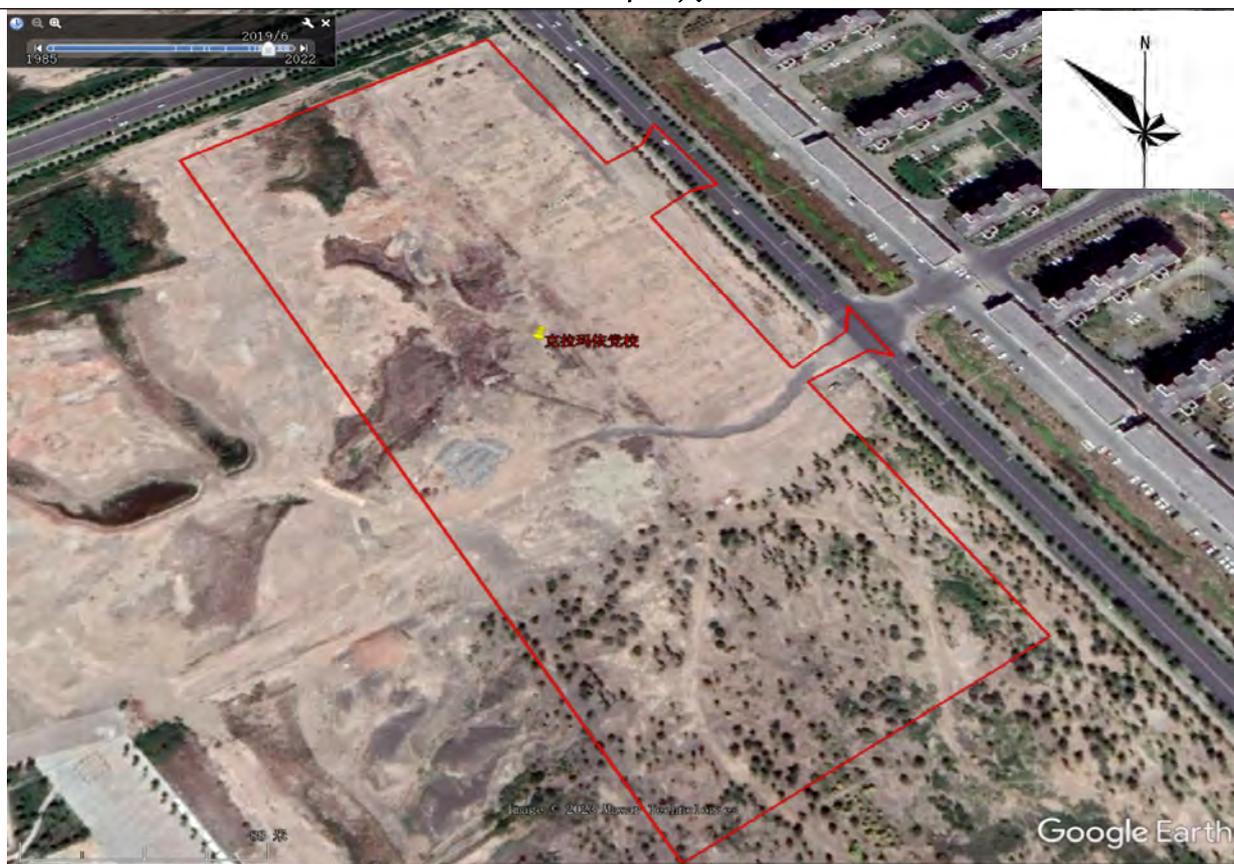
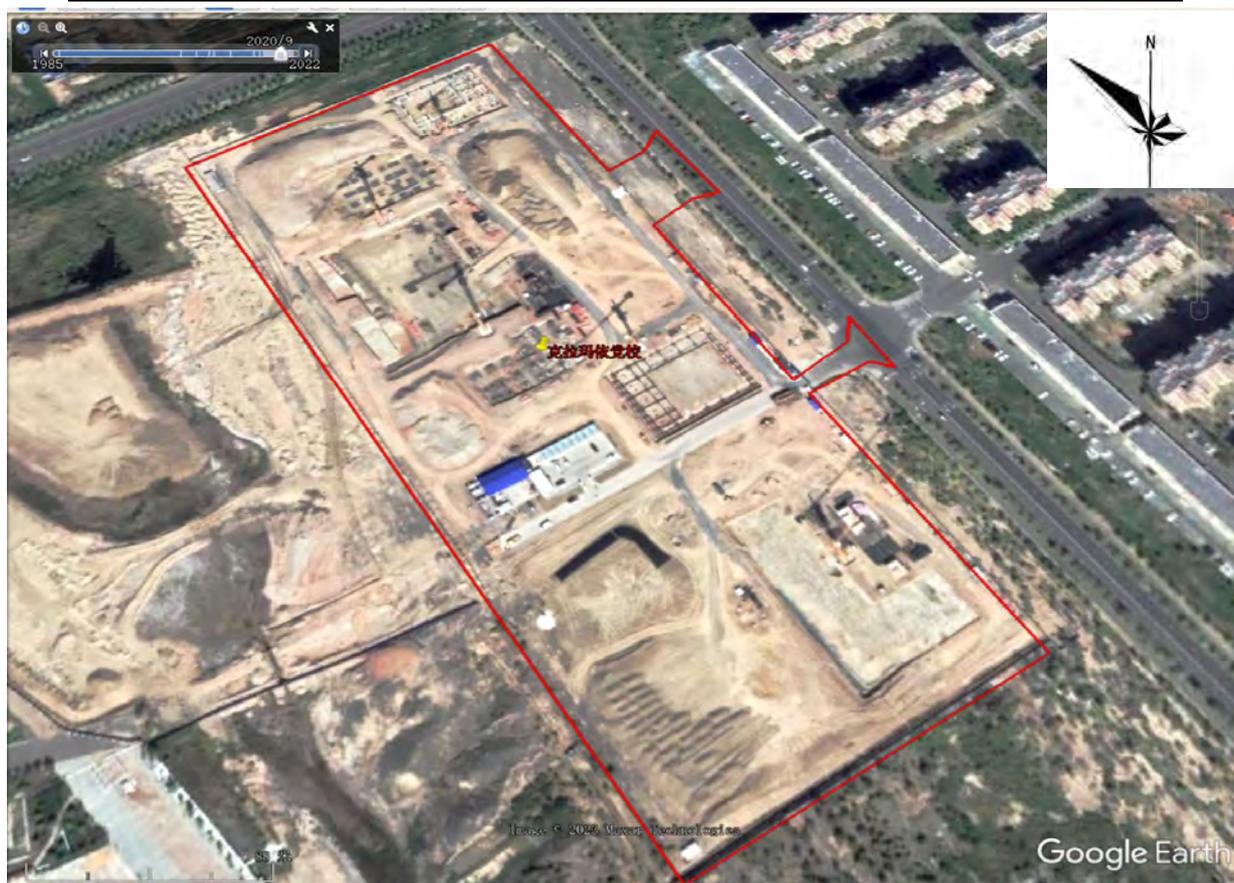
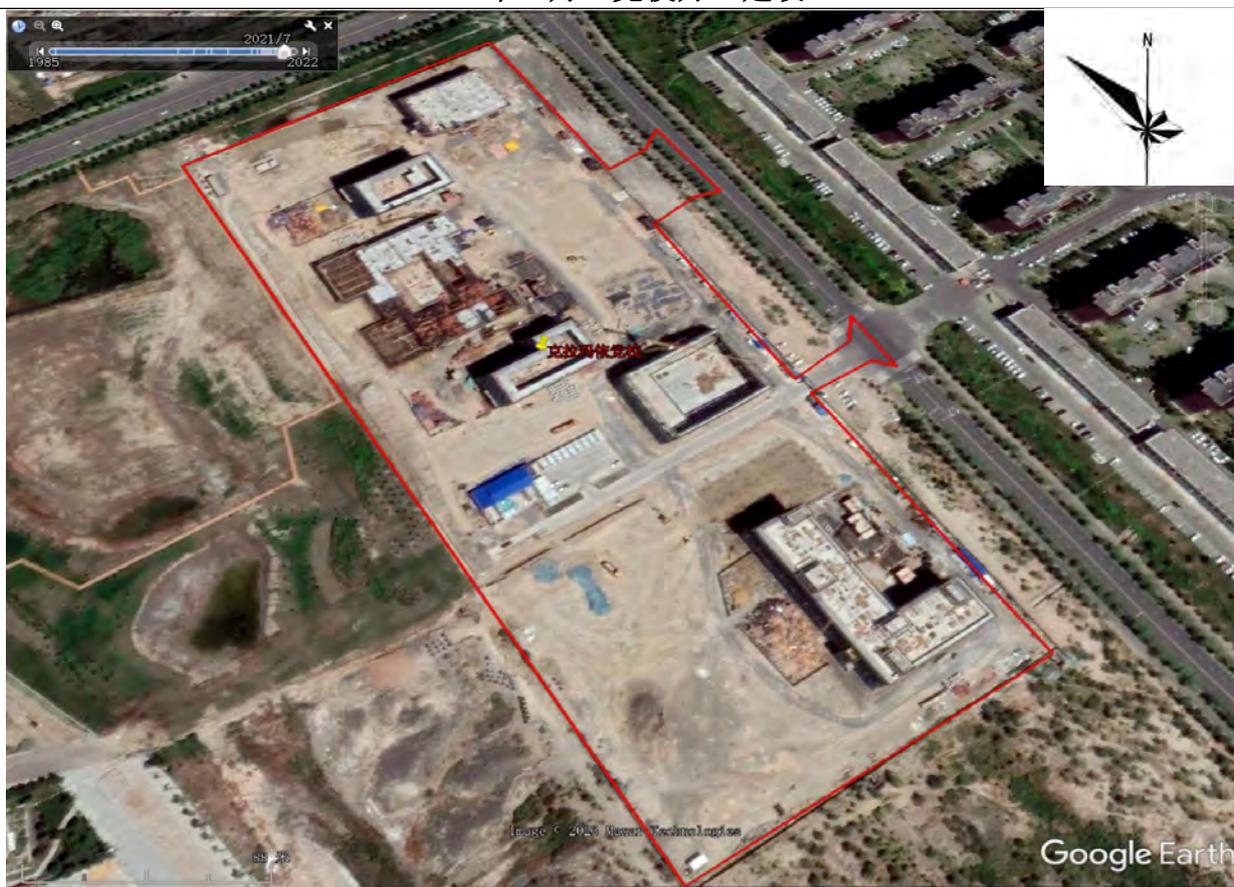
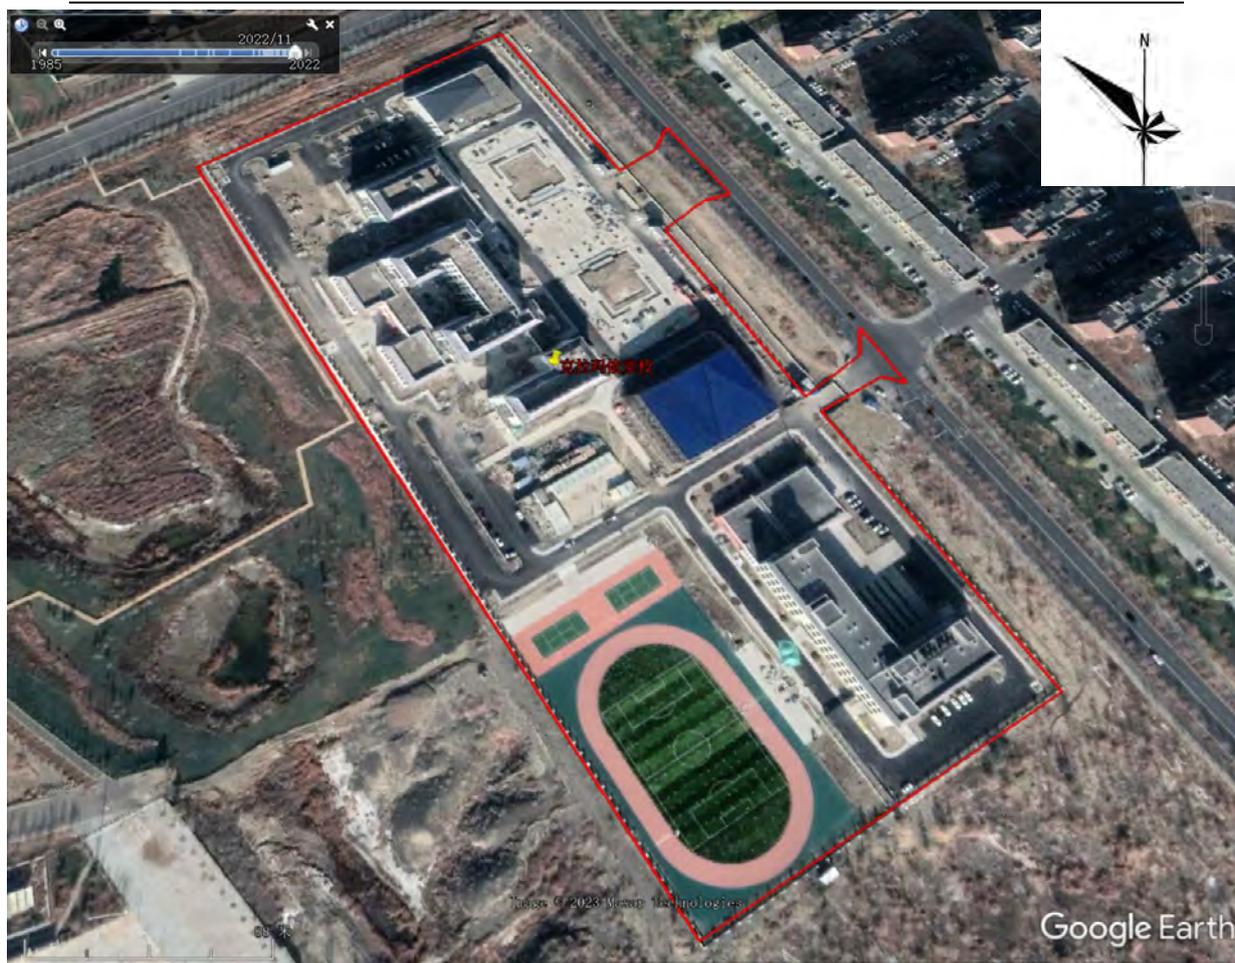
图 3-6 地块 2005~2021 年历史影像图

地块从 2005 年~2012 年均为空地，2013 年~2016 年地块上设置了城南小区施工期的临时项目部，2016 年至~2019 年地块为空地，2020 年 9 月开工建设党校项目，经调查，项目开工建设之前，地块为空地，党校建设过程中，地块内未发现土壤污染现象。

结合现场踏勘、资料分析，地块历史除 2013 年~2016 年地块上设置了城南小区施工期的临时项目部外，均为空地，不涉及污染型企业，无土壤及地下水污染源，地块内未发现无土壤污染现象。

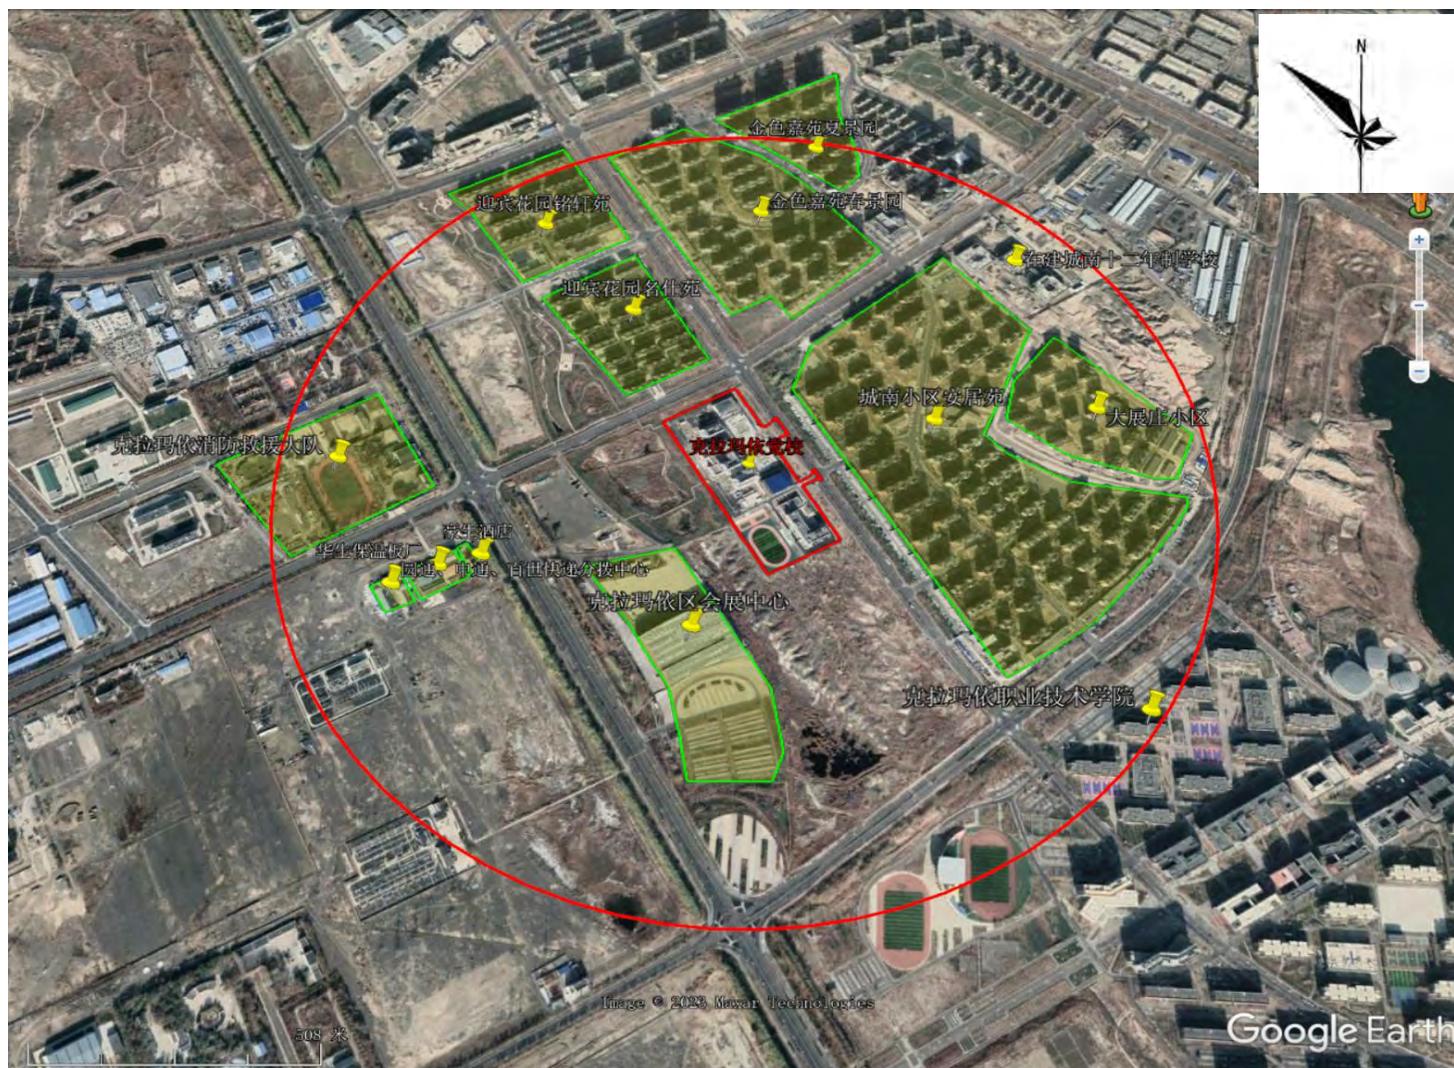
图 3-7 地块周边 1km 范围内地块使用现状

根据现场踏勘，地块周边 1km 范围内地块使用现状具体情况详见下表 3-4 和图 3-7，现状照片详见图 3-8。
