克拉玛依市委党校迁建工程地块 土壤污染状况调查报告

委托单位：中共克拉玛依市委员会党校

编制单位：新疆钧仪衡环境技术有限公司

2023年8月

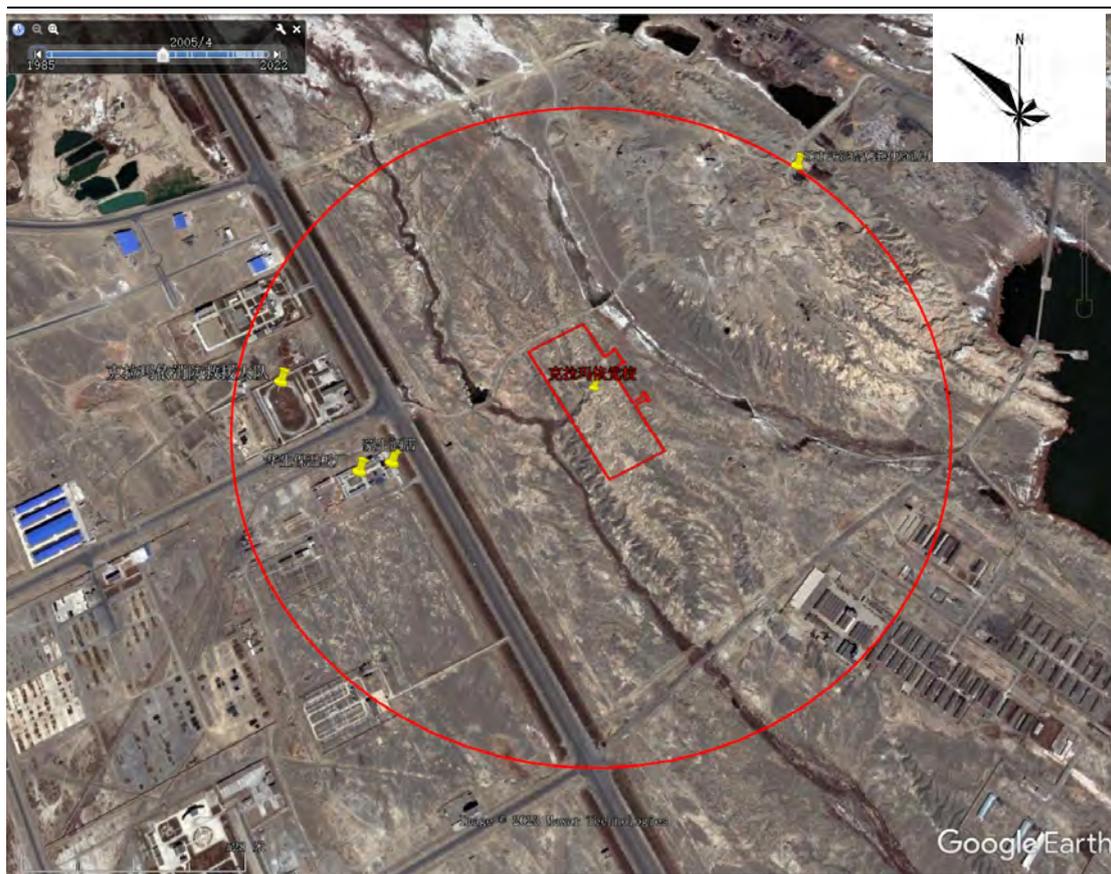
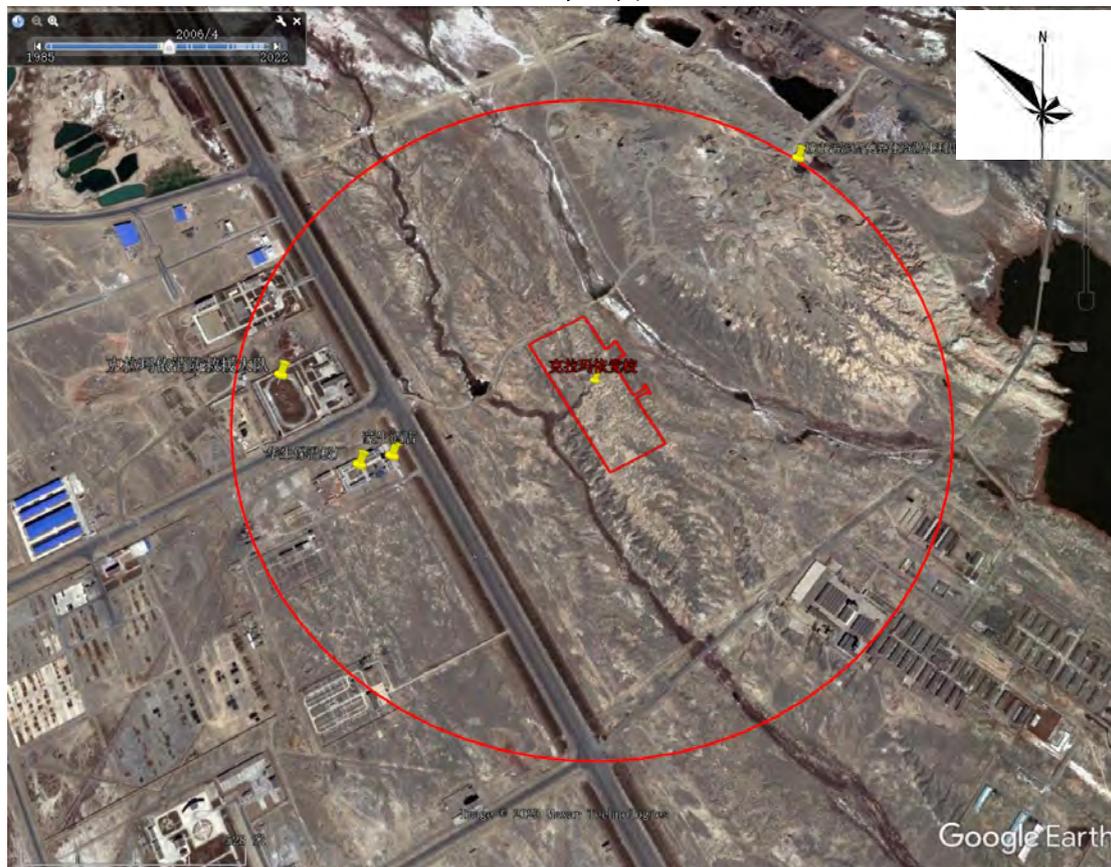
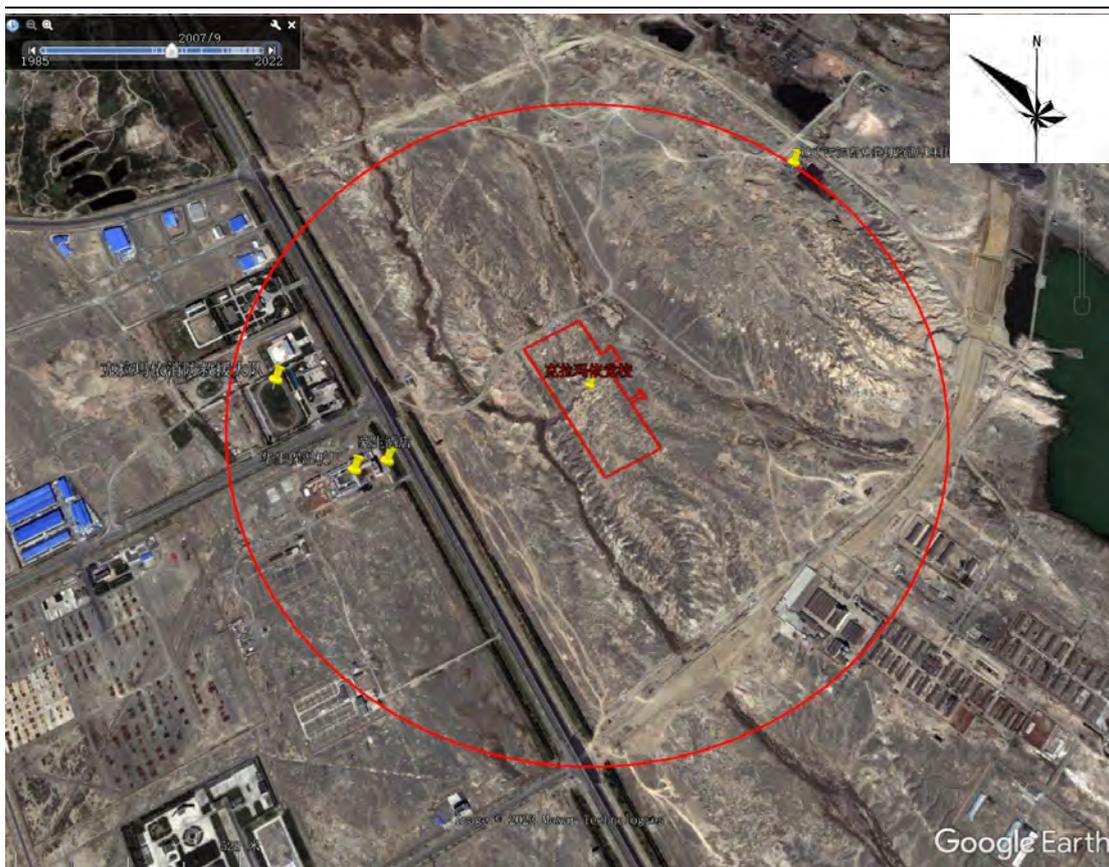
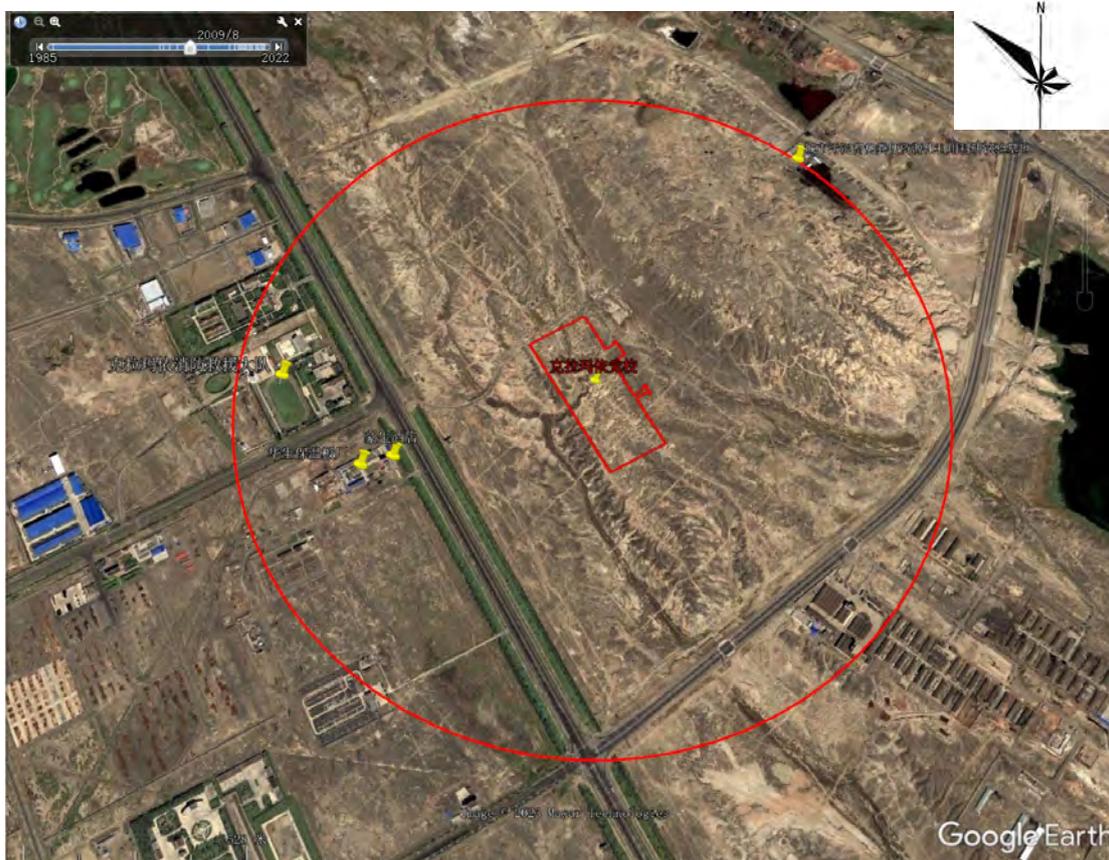
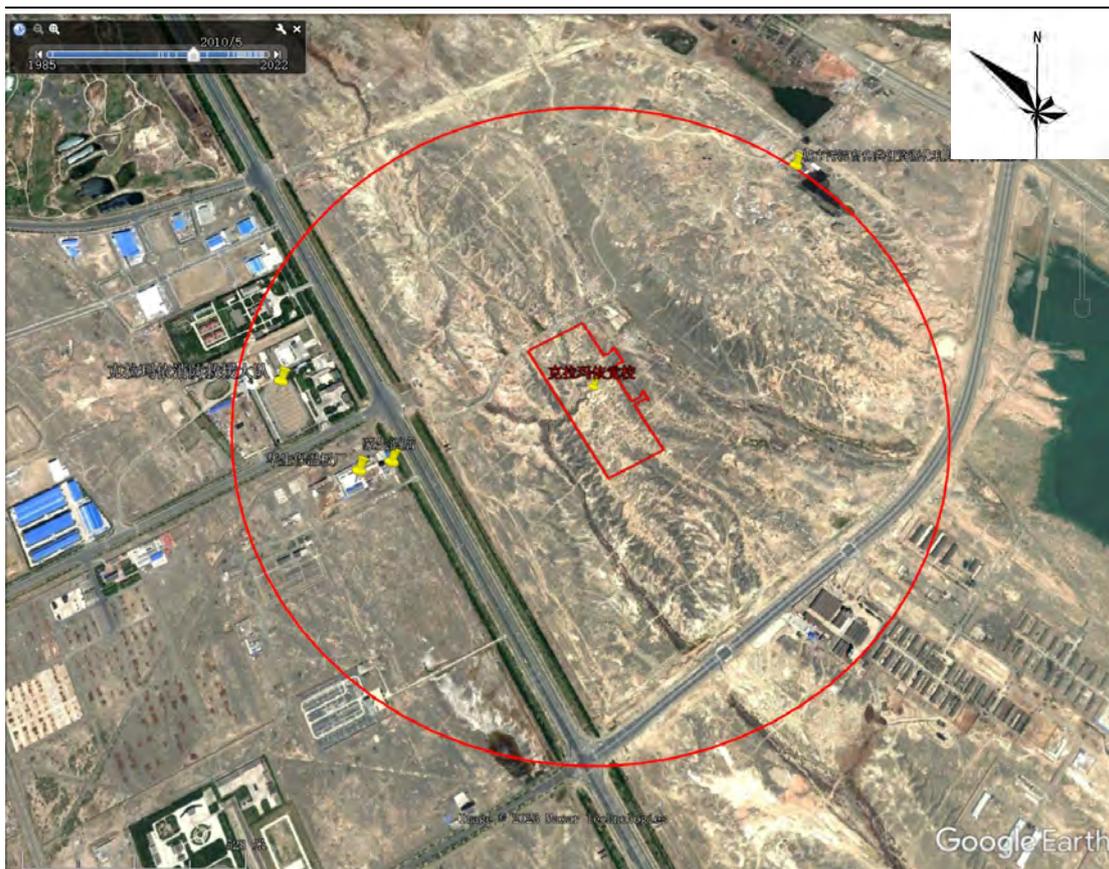
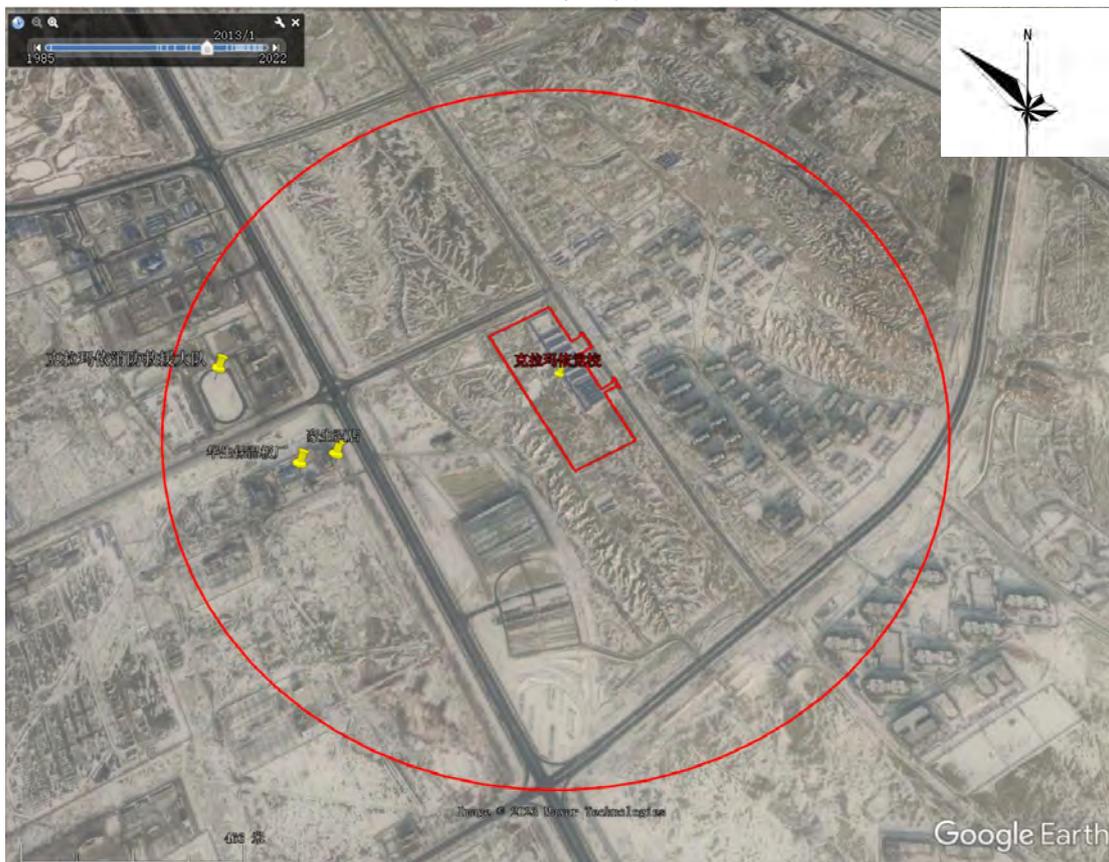
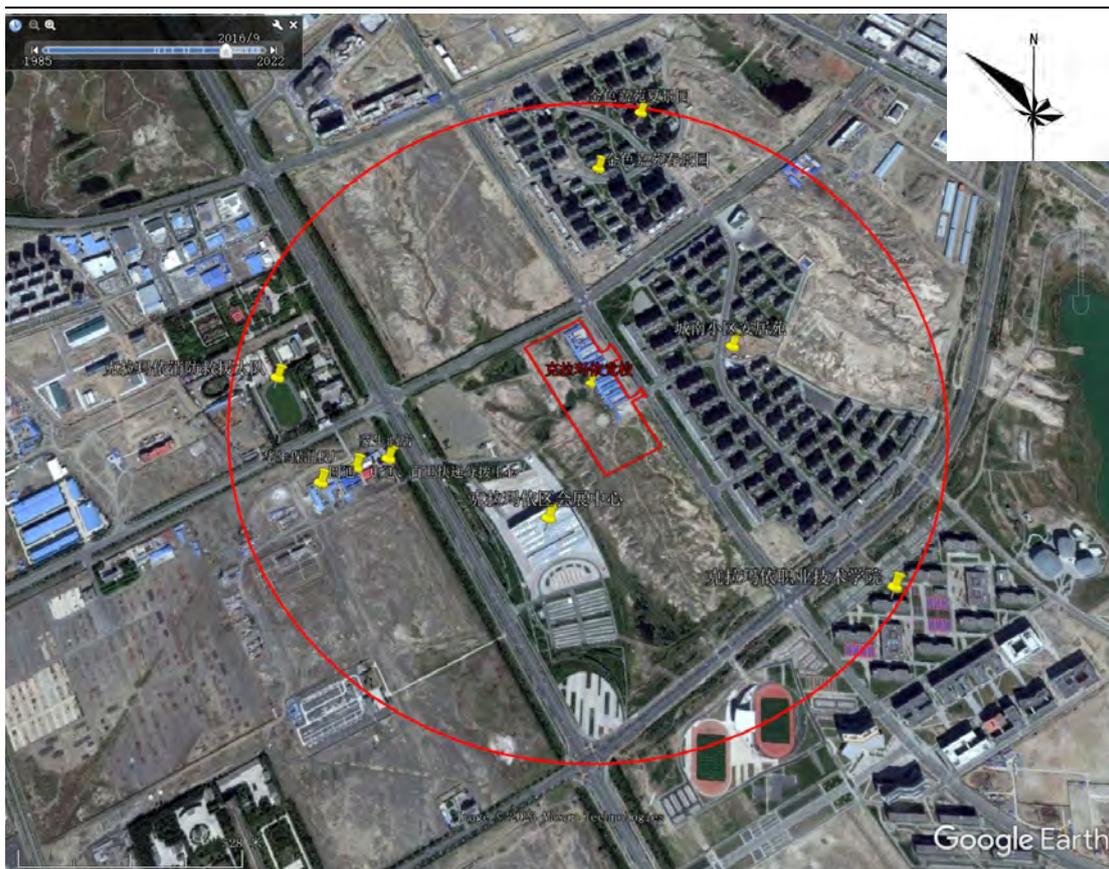
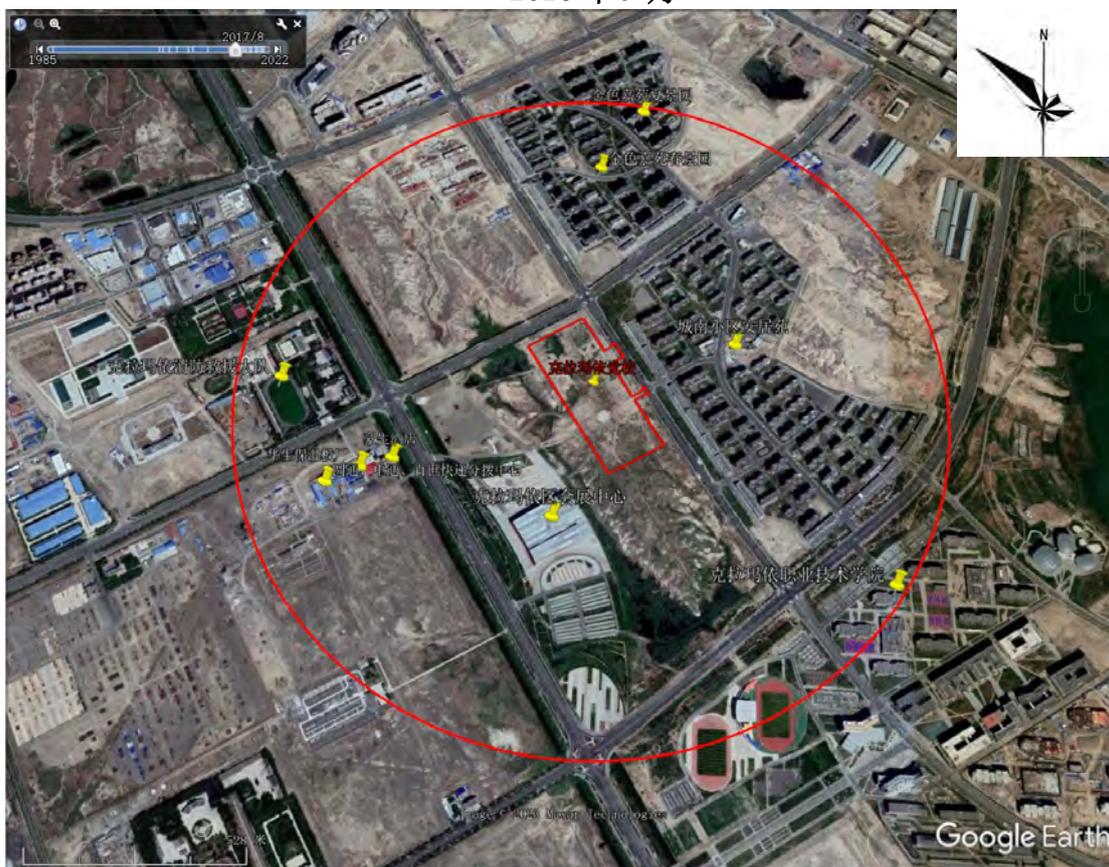
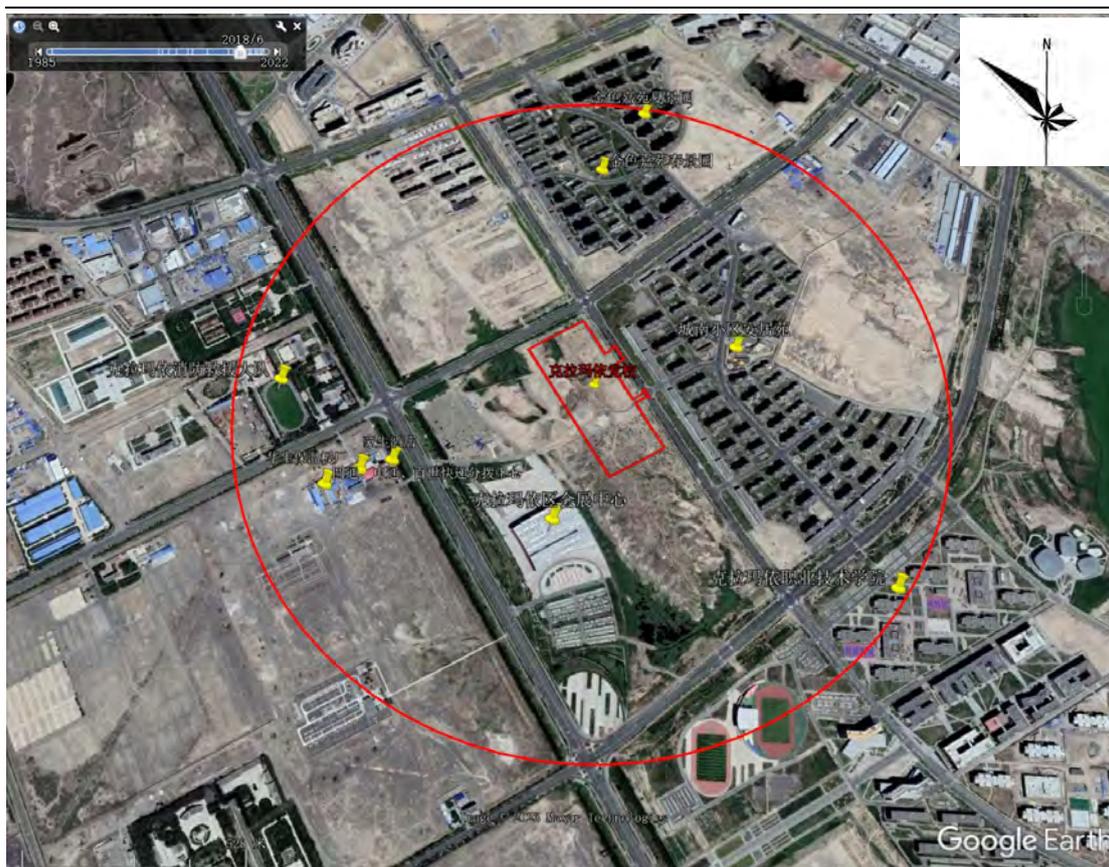
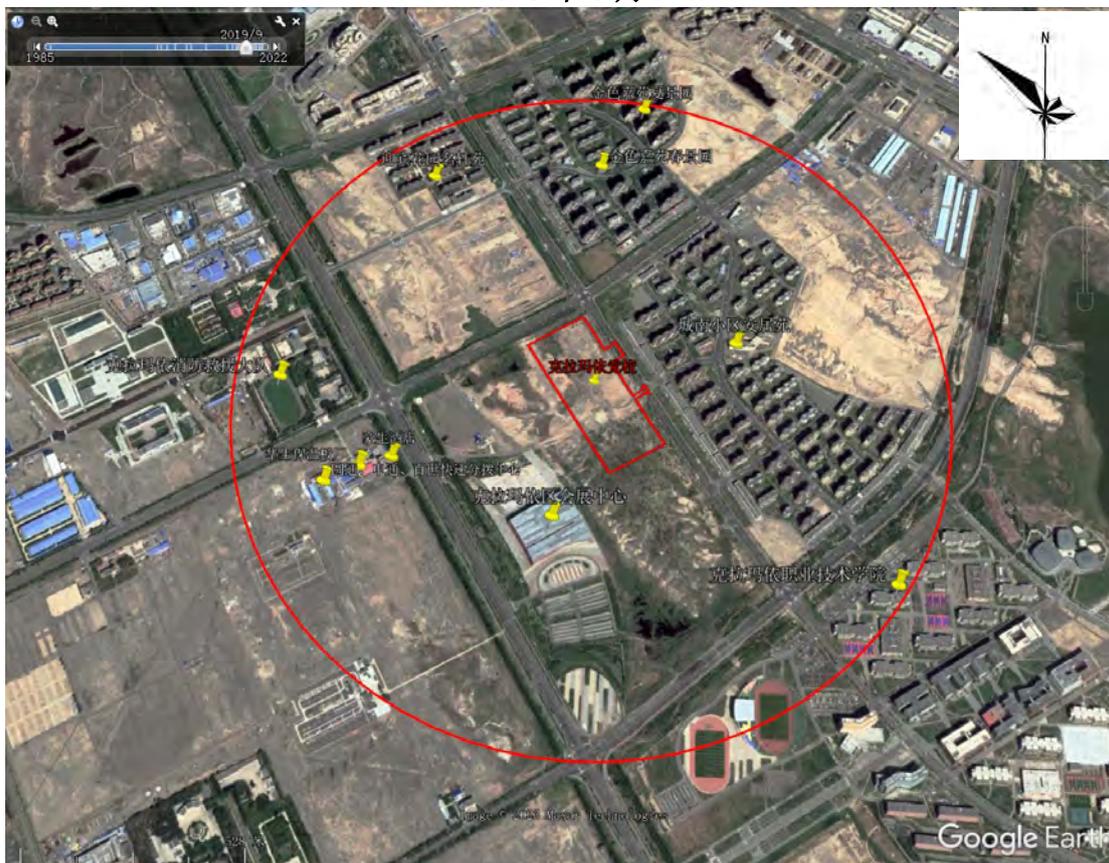
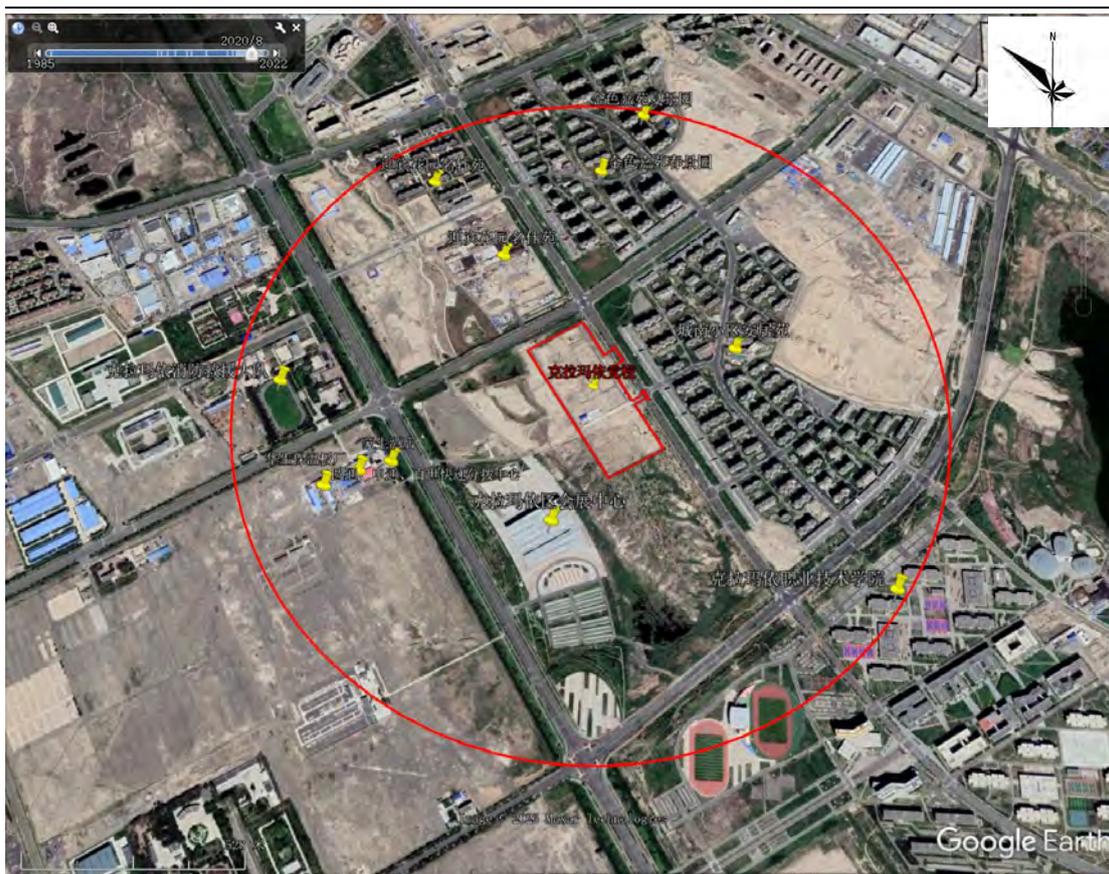
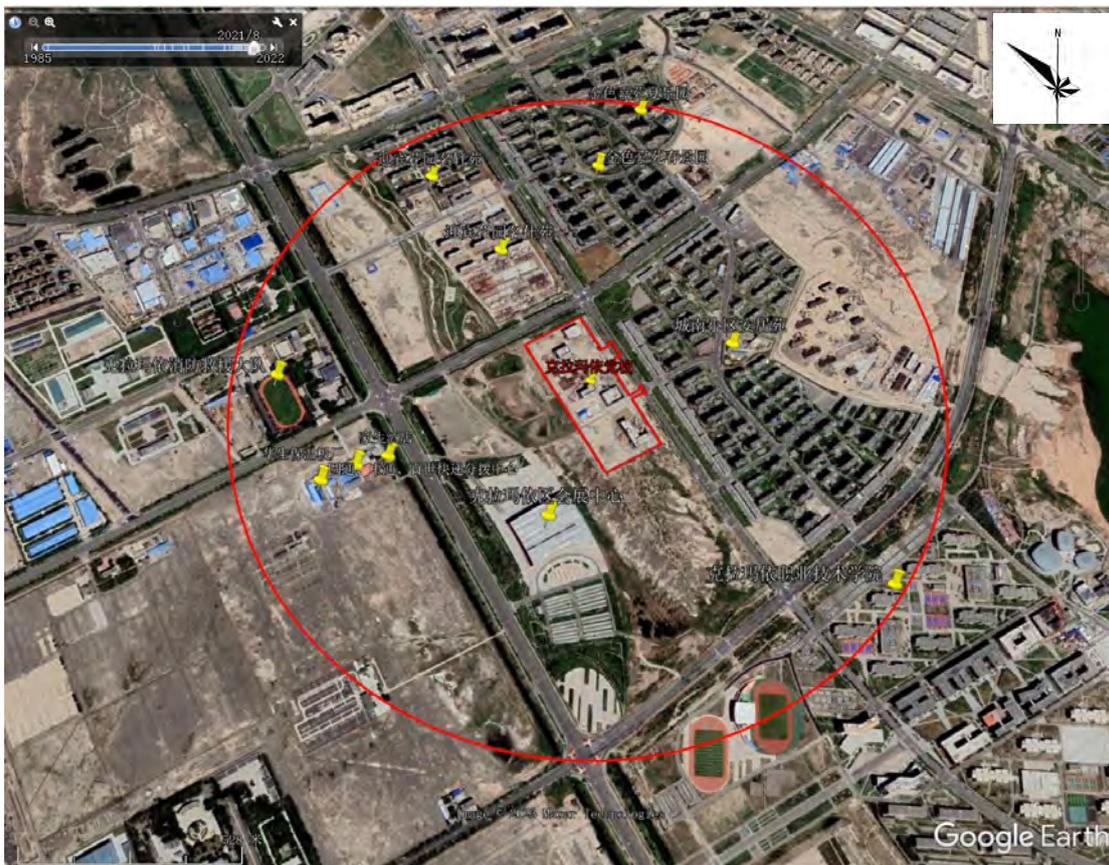
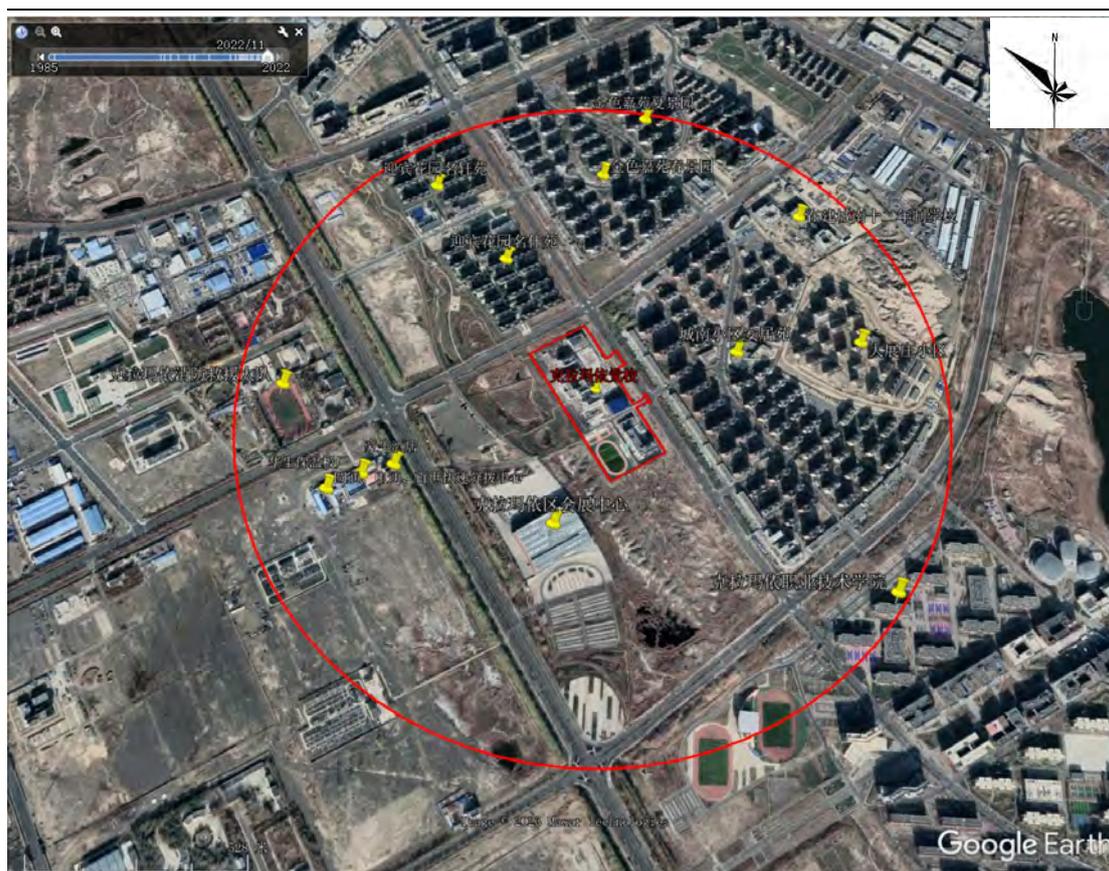
图 3-9 相邻地块历史卫星图

(1) 2005 年之前，主要为油田设施、空地，从 2005 年~2013 年地块西侧建设了克拉玛依区消防救援大队，豪生酒店、华生保温板厂；地块东北侧建设有城市污泥畜禽粪便资源化利用科研实验基地（2014 年拆除）；地块东侧建设城南小区安居苑。

(2) 2013 年~2016 年陆续建设城南小区安居苑、金色嘉苑、会展中心、克拉玛依职业技术学院等建筑物；

(3) 2016~2022 年主要建设迎宾花园小区、大展庄小区等居住区和城南十二年一贯制学校。

(4) 周边涉及的油井均已封井，且地面已修建了居住小区、道路、学校等建筑物。

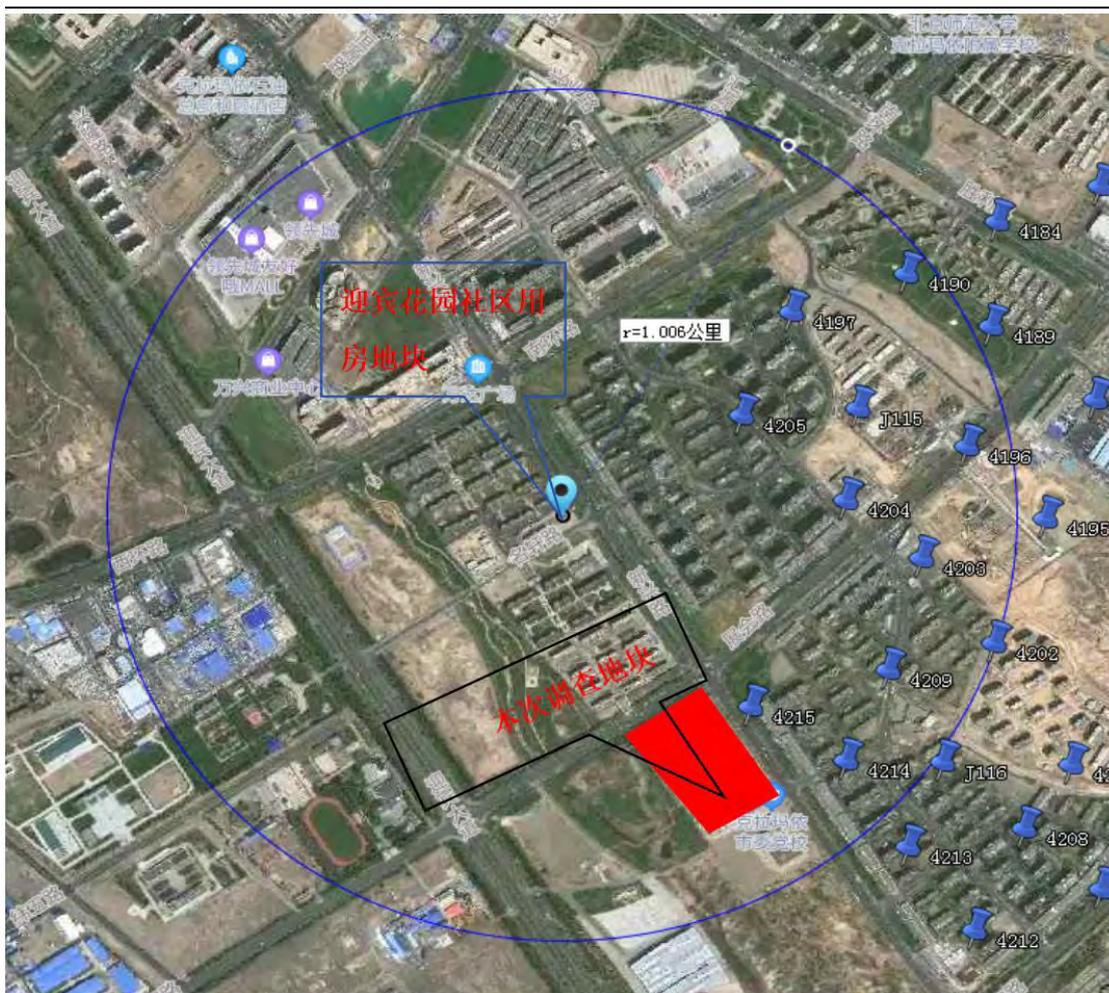
图 3-10 地块周边历史油井设施分布示意图

本次调查，收集到相邻地块（克拉玛依市克拉玛依区迎宾街道迎宾花园社区综合服务设施建设项目用地）的土壤状况调查报告，该地块位于本次调查地块北侧约 485m，此地块历史为采矿用地、未进行不动产登记；根据《克拉玛依市克拉玛依区迎宾街道迎宾花园社区综合服务设施建设项目用地土壤污染调查报告》中相邻地块历史调查信息，结合新疆油田分公司采油一厂出具的《迎宾花园社区用房地块核实历史油井用地情况》中历史油井分布图，可获得本次调查地块周边 1km 范围内历史建设有采油井约 17 口，具体统计情况如下：

(2) 地块位于克拉玛依城区，周边历史油井已封井并在地面上建设了金色嘉苑、城南小区、学校等，导致无法了解封井情况等，使得调查存在一定局限性，本次调查，通过卫星图、现场调查、人员访谈并收集到相邻地块已通过审批的土壤污染状况调查报告，进而了解到周边历史油井分布情况，最大限度降低了本次土壤调查的不确定性。
