克拉玛依市老年养护院项目 土壤污染状况调查报告

编制单位：新疆钧仪衡环境技术有限公司

2023年08月

项目名称：克拉玛依市老年养护院项目

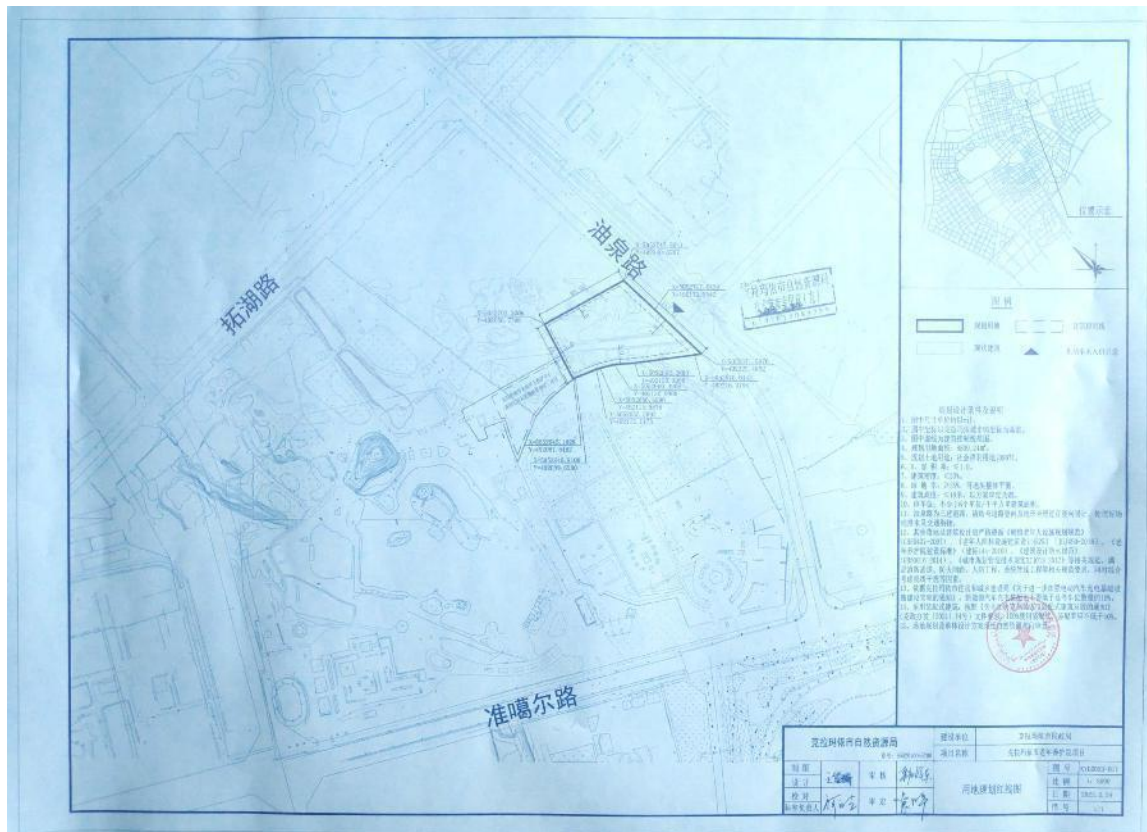
图 2-1 地块范围示意图

本次调查范围地块面积为 8899.24m²。根据《克拉玛依区国土空间总体规划》（2020-2035 年）地块未来均规划为社会福利用地，地块范围示

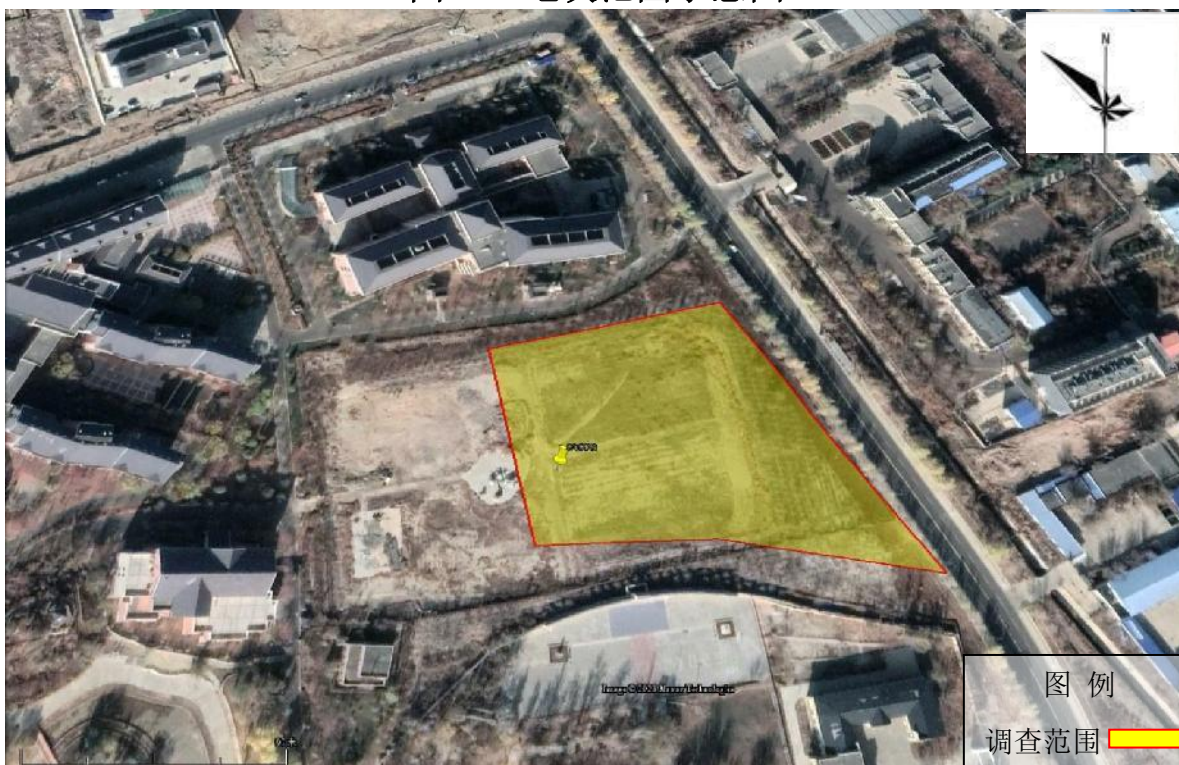
图 2-2 调查地块范围卫星示意图

意图详见图 2-1；控制点位坐标见表 2-1。调查地块范围卫星图如图 2-2 所示。

调查地块	点位	地理坐标 (WGS84)	
地块	1#	N45°36'26.3"	E84°53'59.5"
	2#	N45°36'30.2"	E84°53'53.6"
	3#	N45°36'28.1"	E84°53'49.3"
	4#	N45°36'26.2439"	E84°53'51.1"
	5#	N45°36'26.8232"	E84°53'53.3"

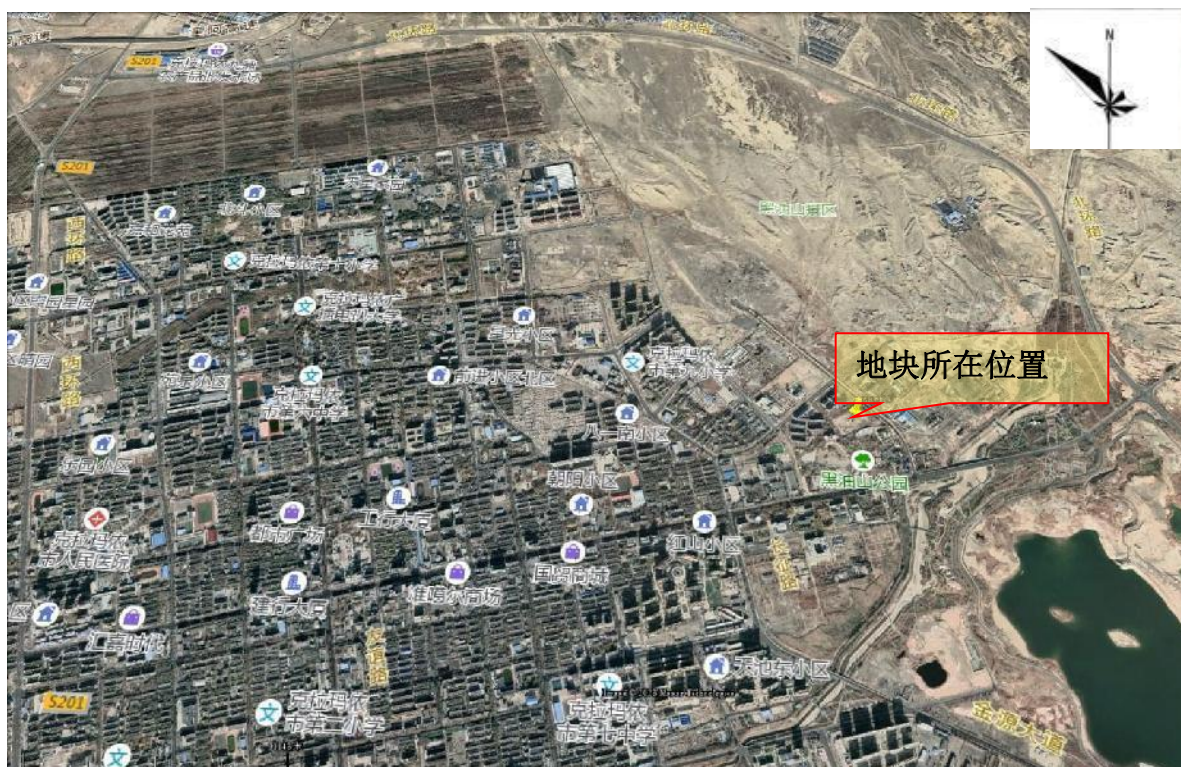
图 3-1 调查地块地理位置卫星图

调查地块位于克拉玛依区拓湖路以南，油泉路以西，准噶尔路以北，黑油山老年社区东南侧，用地面积 8899.24m²，中心经纬度为：E84°53'53.15886"、N45°36'27.84626"，地块地理位置卫星图详见图 3-1。

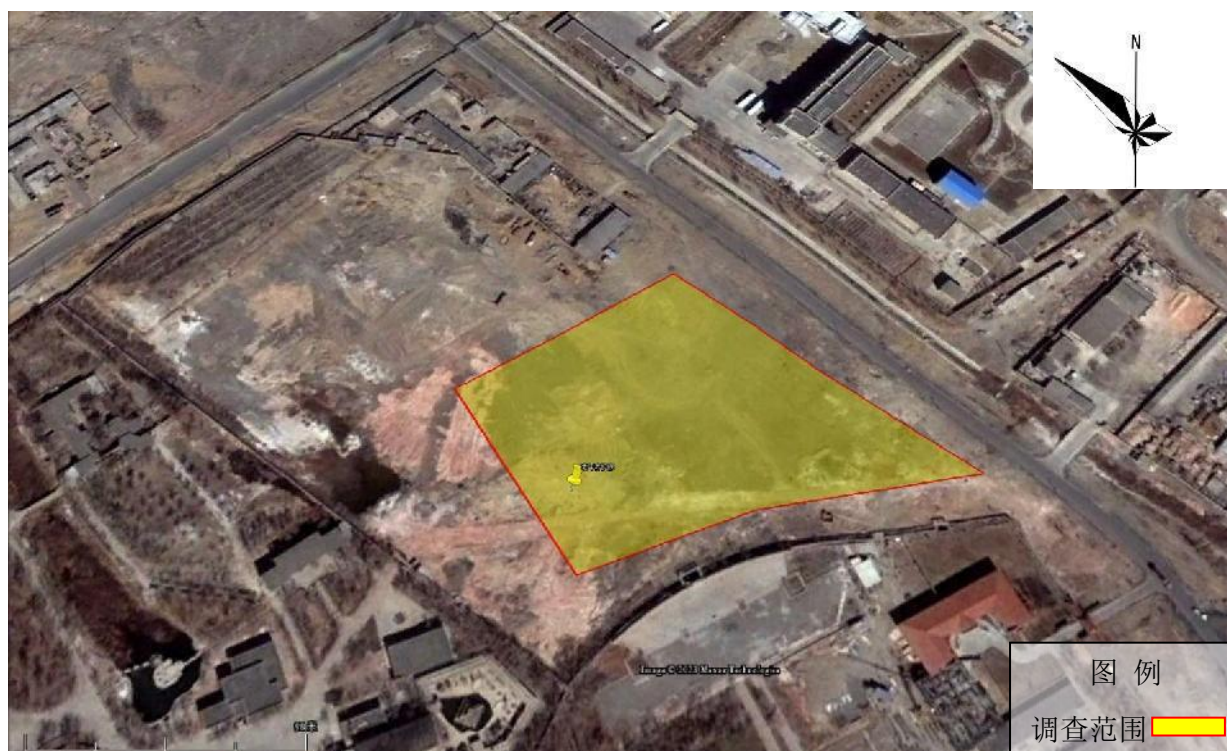
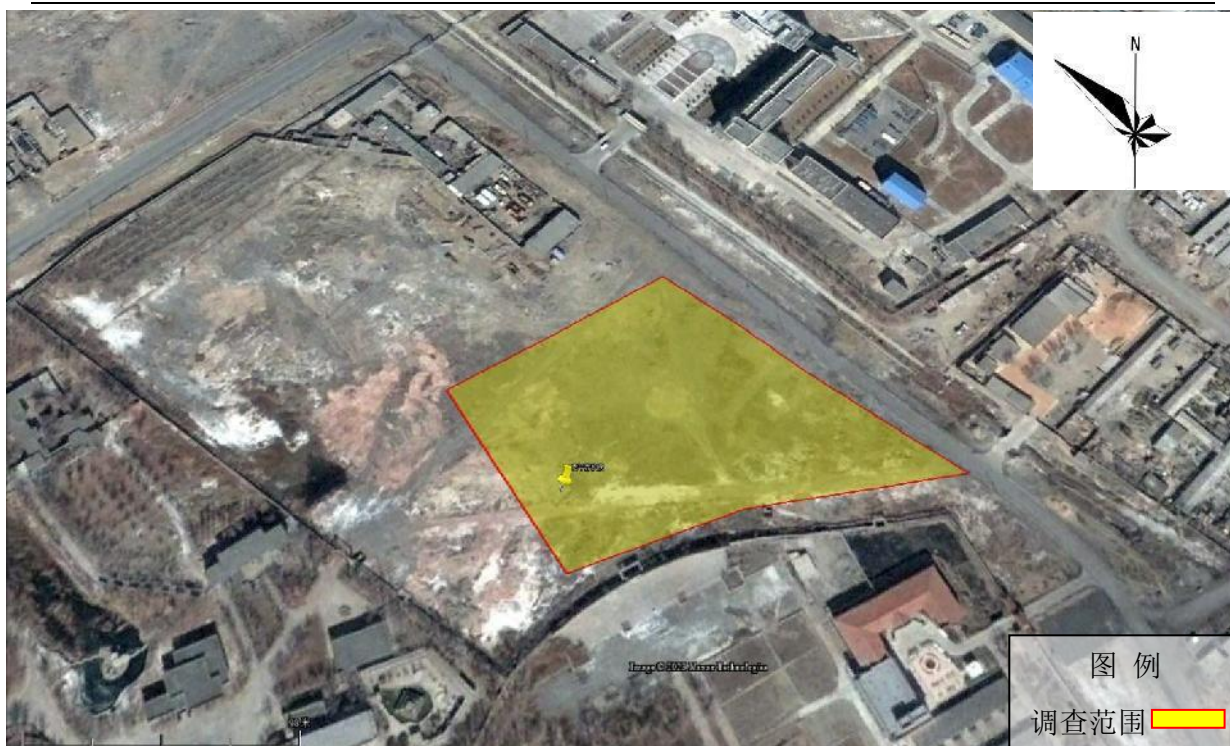
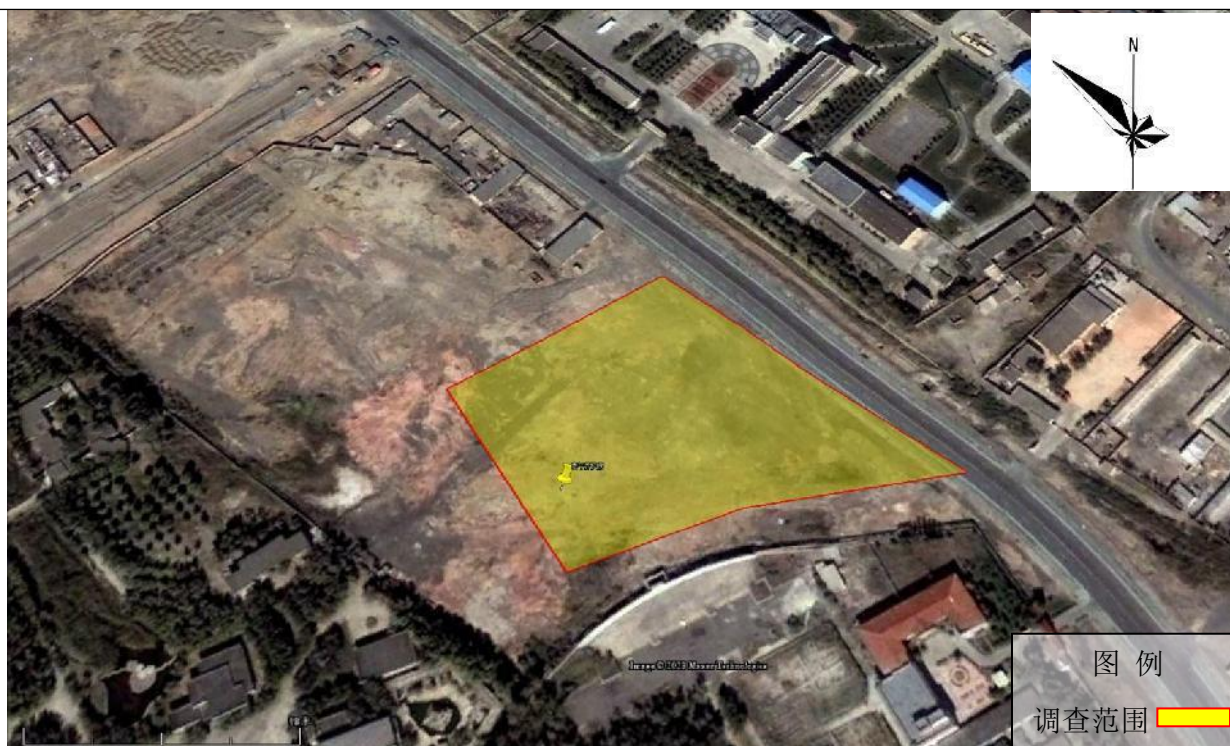
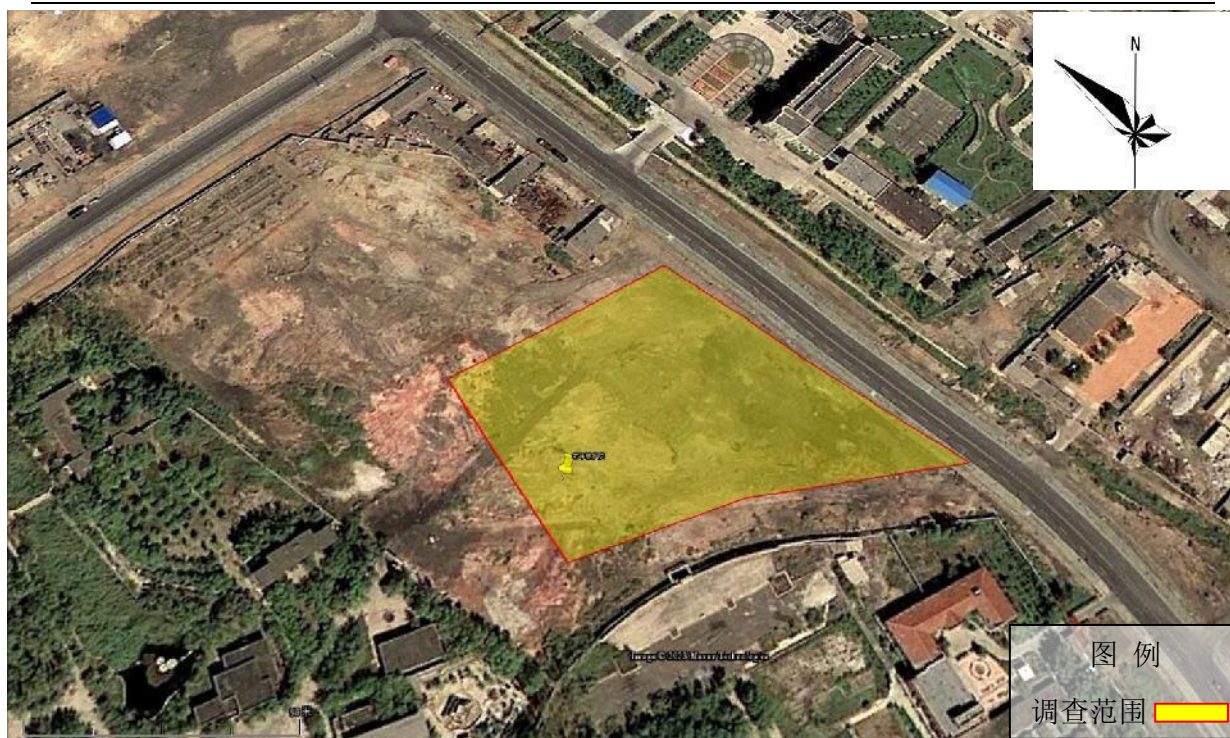
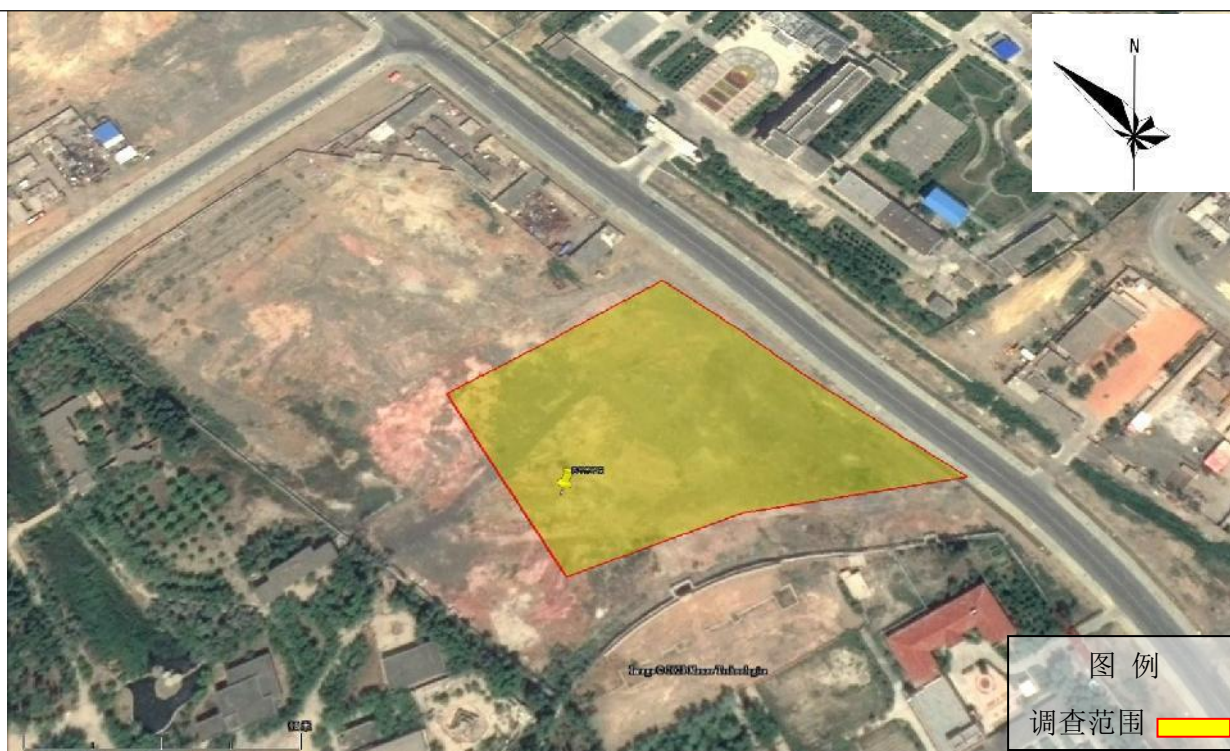
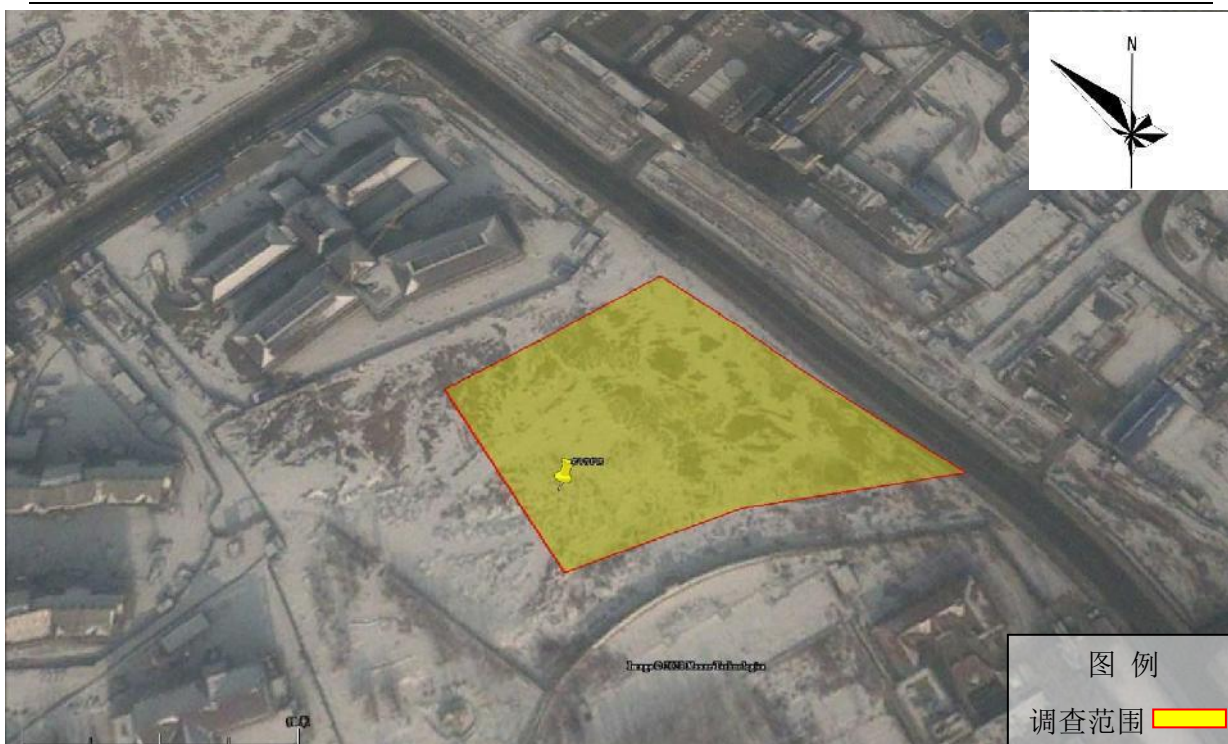
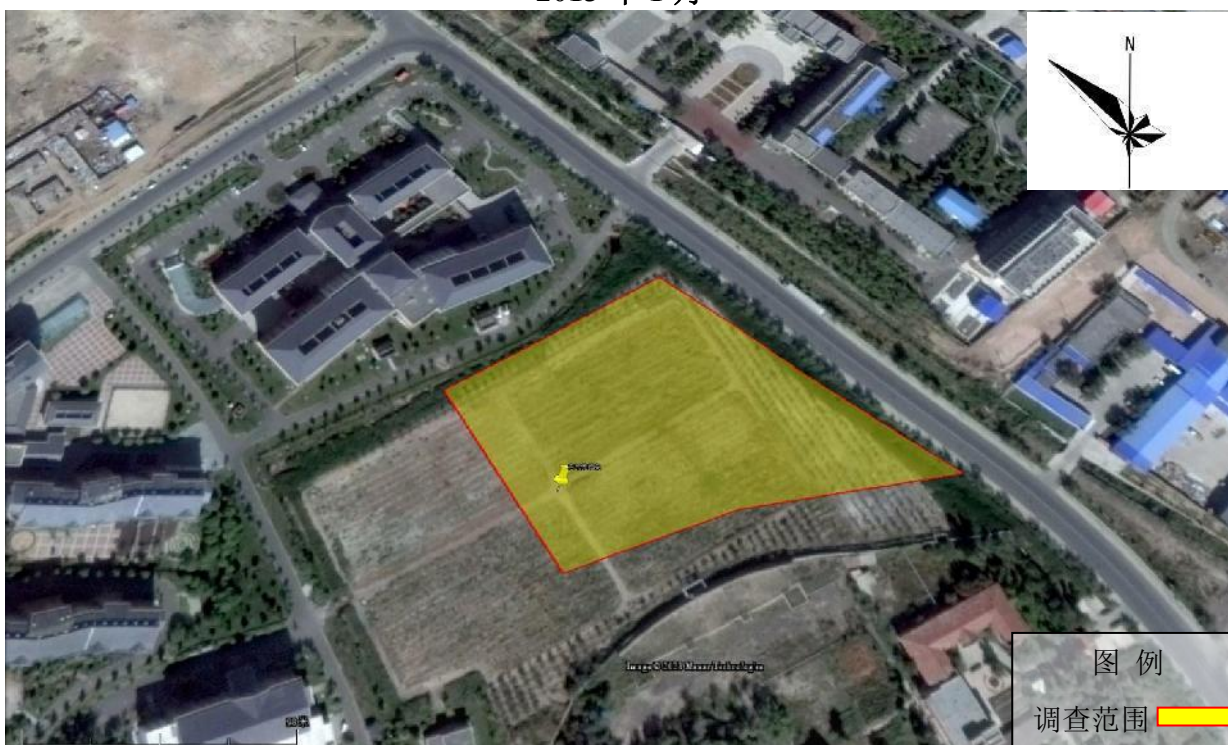
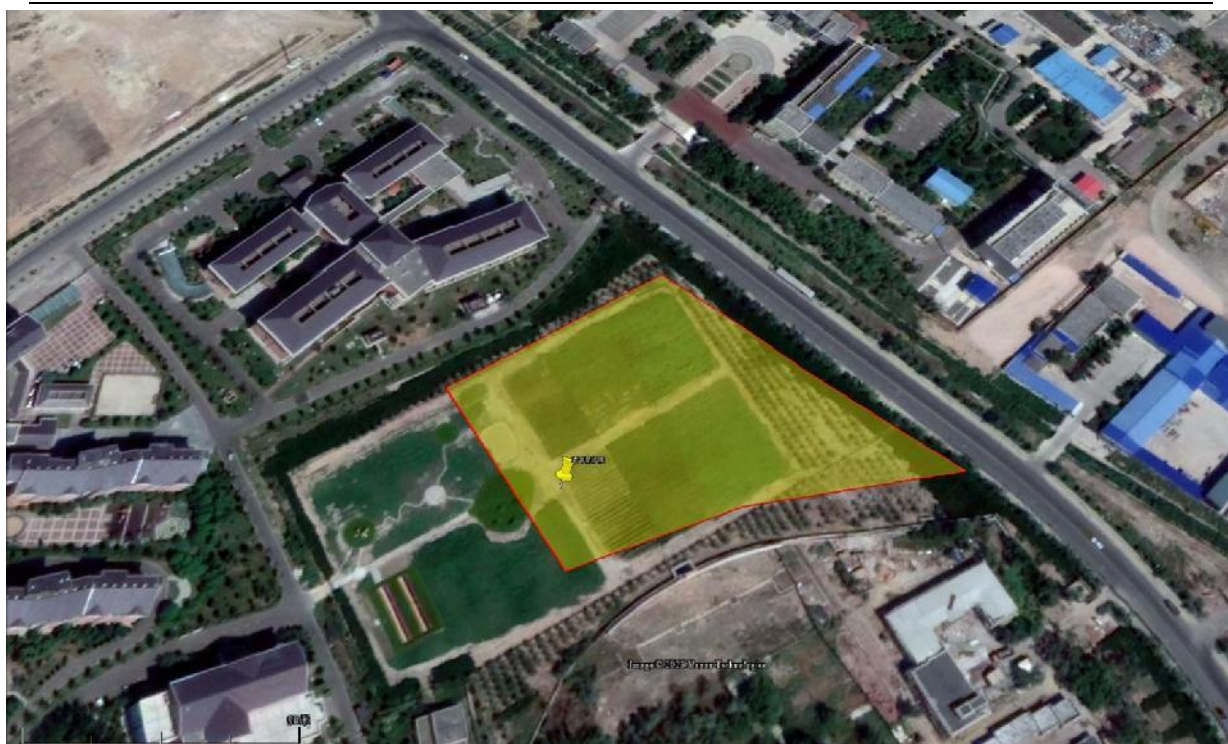
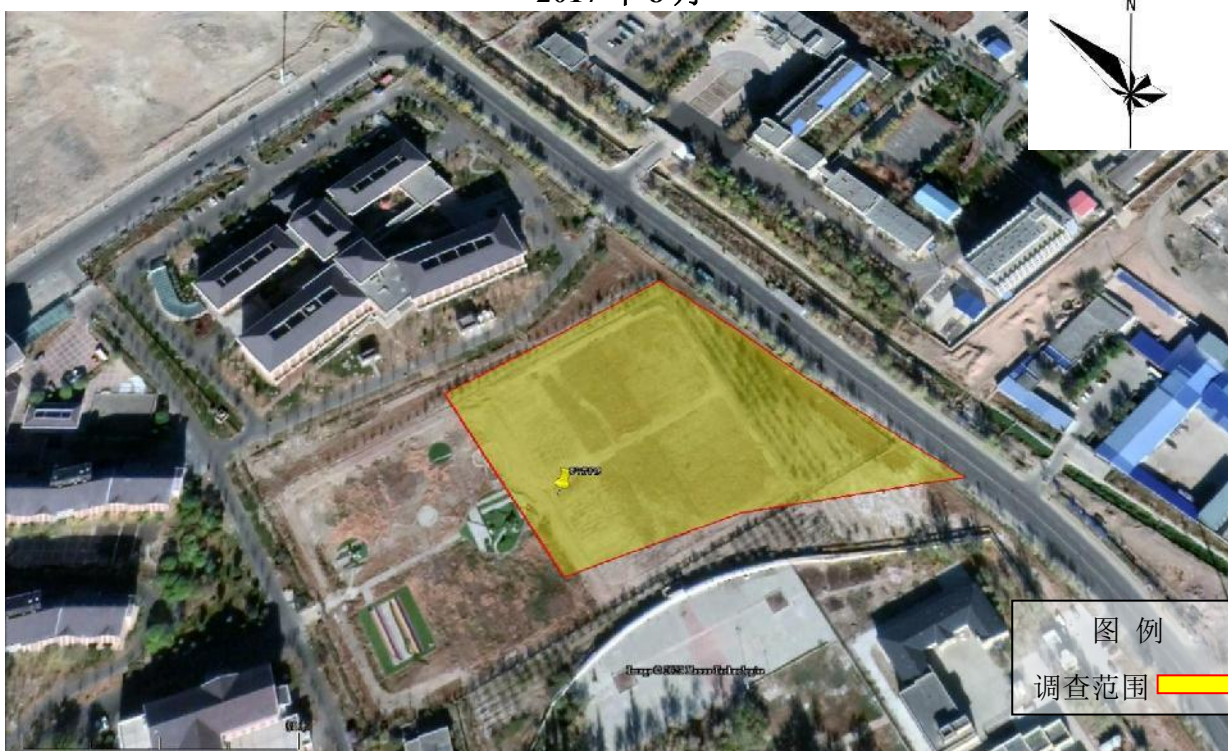
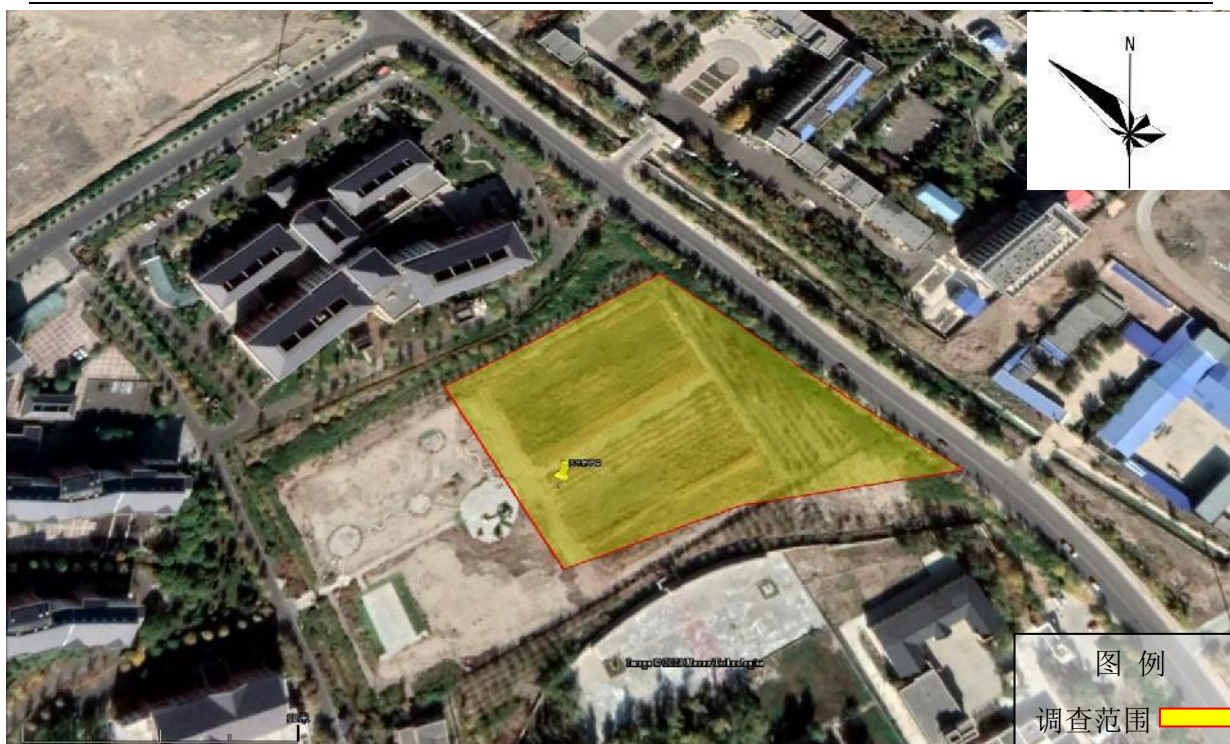
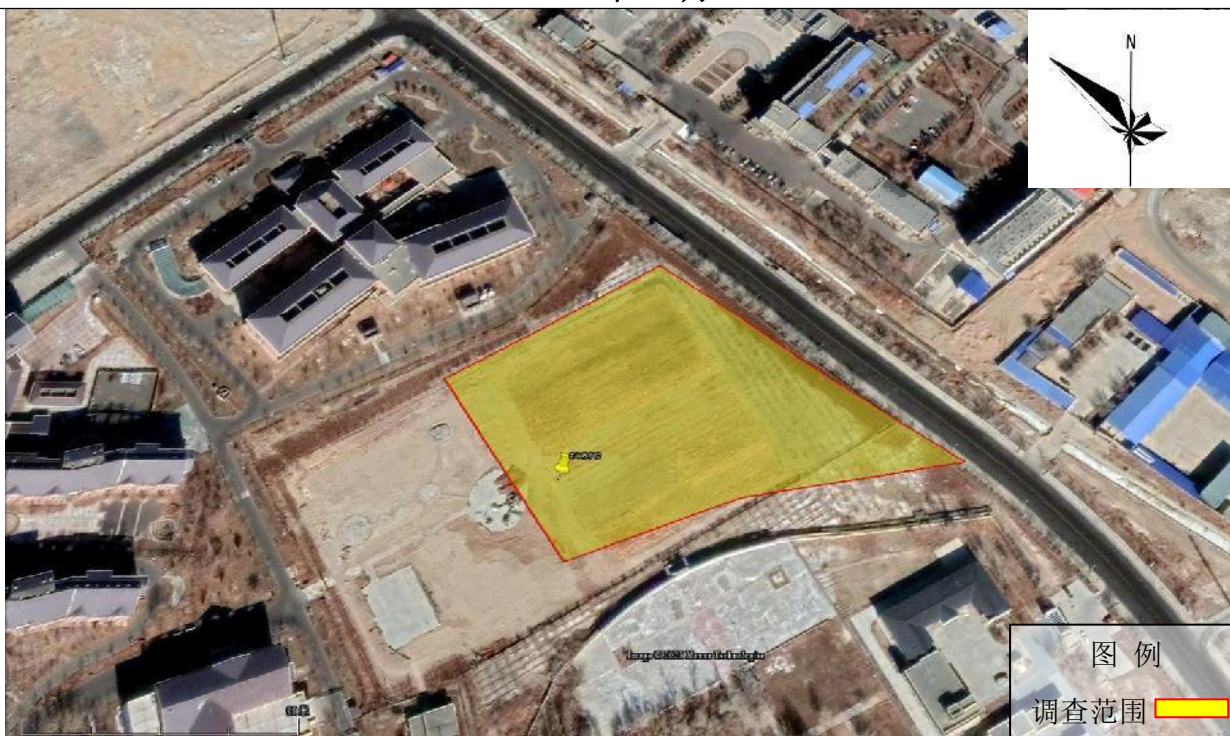
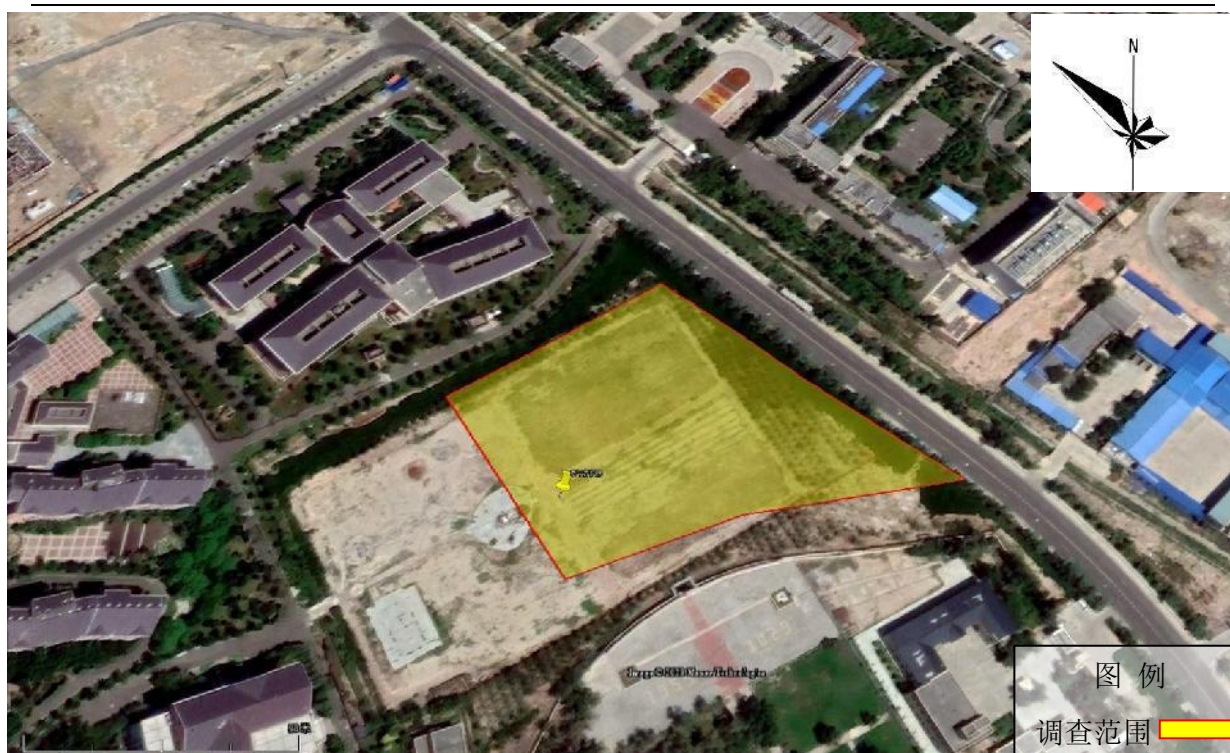
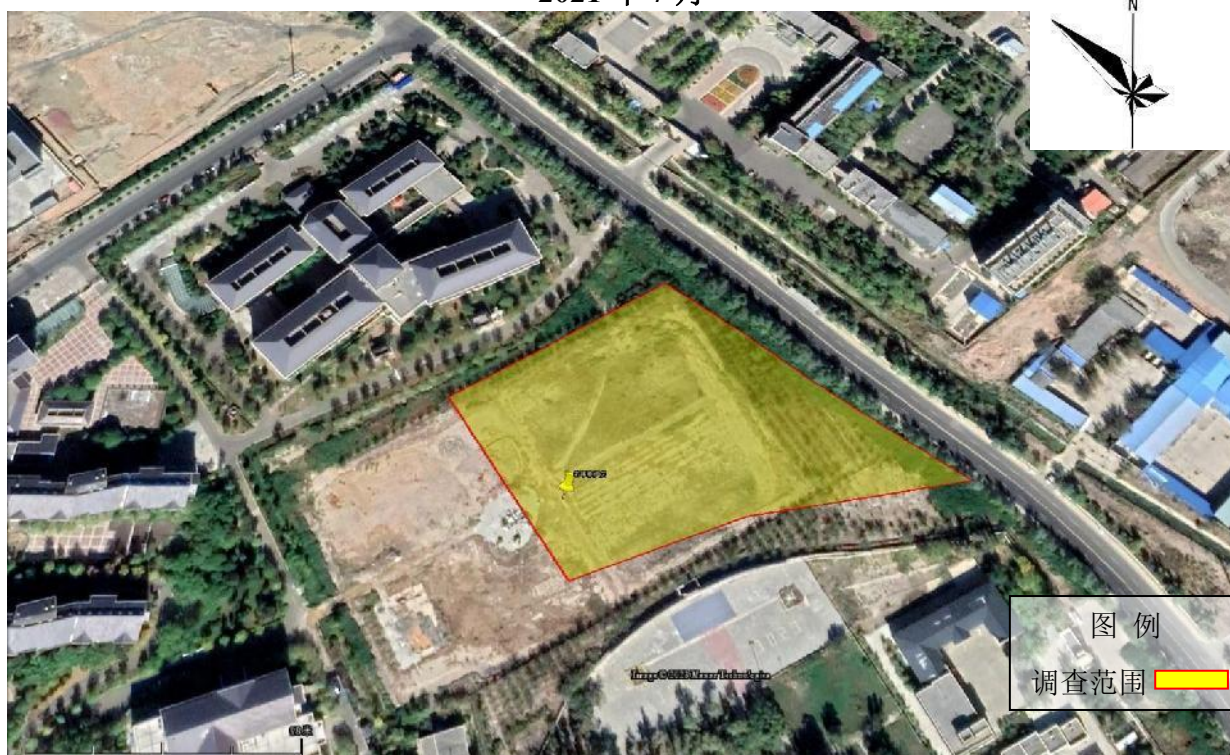
图 3-2 地块 2005~2022 年历史影像图

地块从 2005 年至 2022 年的历史影像变化见图 3-2，反映了地块使用情况的变迁。

根据历史影像图，结合现场访谈及收集的相关资料，该地块位于黑油山公司黑东区域内，地块内无生产油井及配套设施。2019 年入库，该项目用地属政府储备土地。

地块历史主要为国有未利用地，不涉及污染型企业，无土壤及地下水污染源。

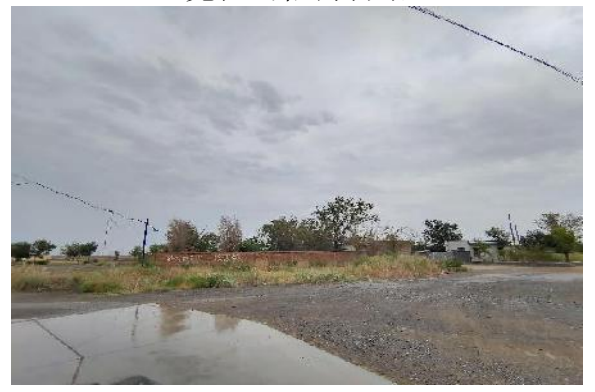
废弃厂房

（1）第一阶段调查主要为资料收集、现场踏勘、人员访谈等方式，尽量明确地块及周边区域是否存在污染源，由于现场踏勘期间地块内已开始建设项目，对地块原始情况的调查受到一定限制。调查过程中发现项目区 1 公里范围内存在已封井油井，从收集到的现有资料中未发生土壤及地下水污染；项目区东侧有许多废弃厂房，时间过久无法得知原始用途，通

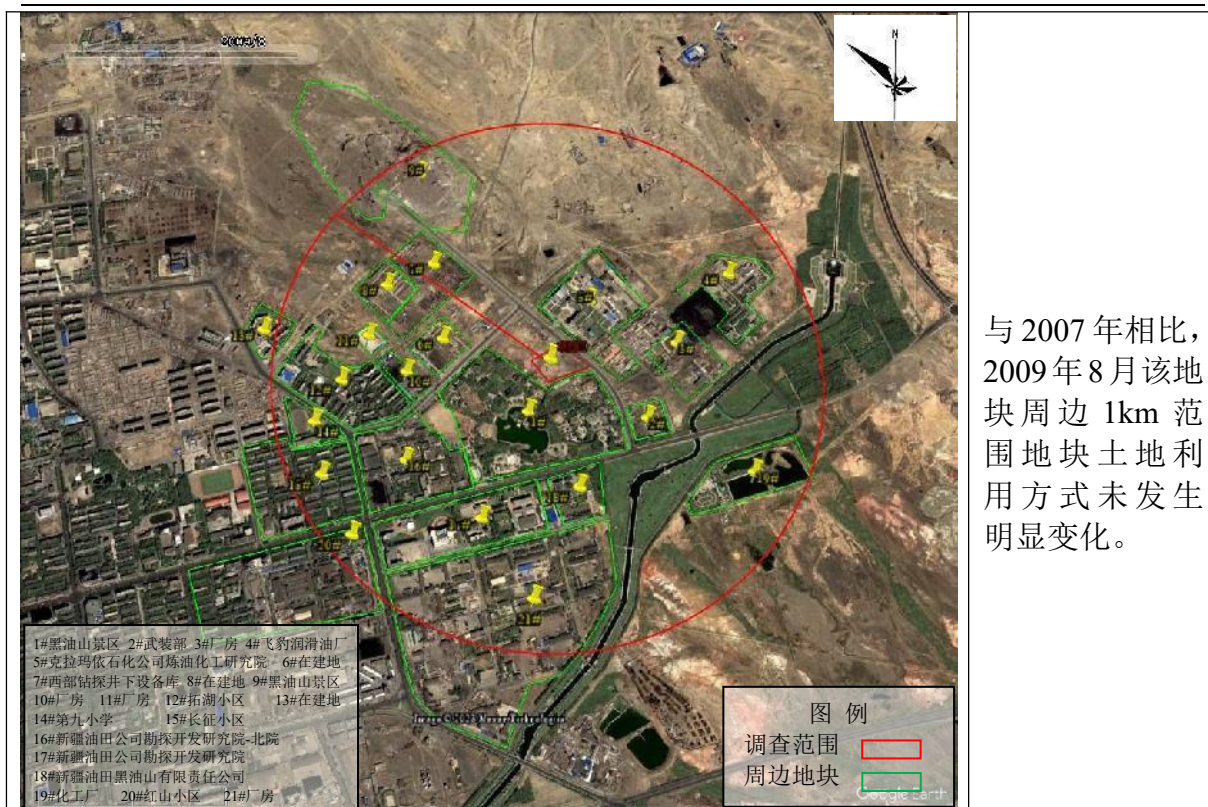
2007年9月历史影像资料

与2006年相比，2007年9月该地块周边1km范围地块土地利用方式未发生明显变化。
