克拉玛依区小拐乡马术实训基地项目 土壤污染状况调查报告

编制单位：新疆钧仪衡环境技术有限公司

2023年08月

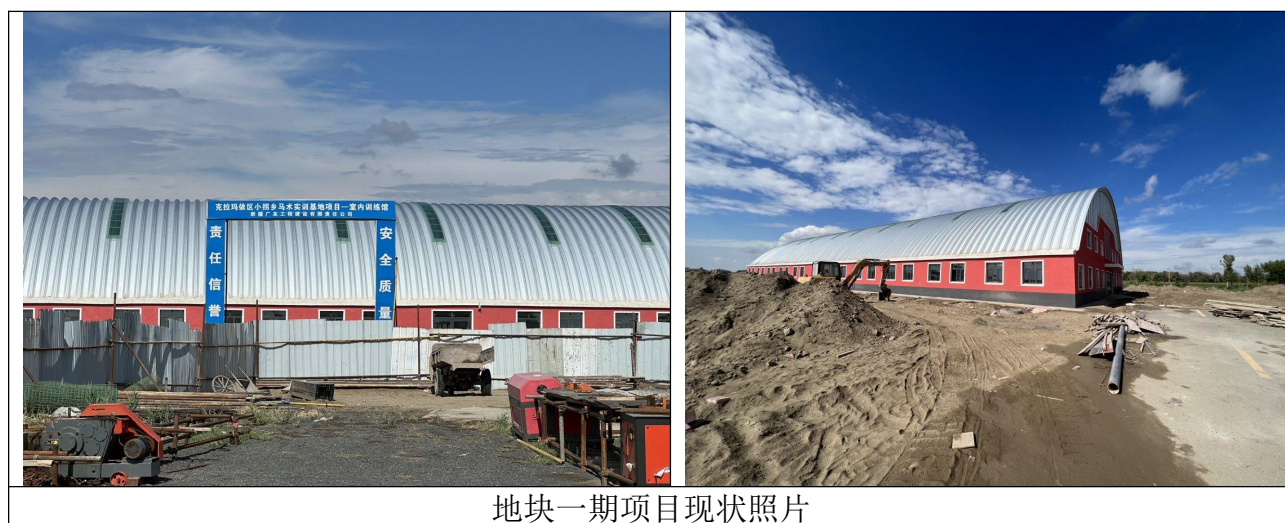
地块一期项目现状照片

根据现场踏勘，调查地块现状为在建马术实训基地体育用地与荒地。地块现状照片详见下图 3-2。

图 3-2 地块现状及住宅小区开工建设前照片

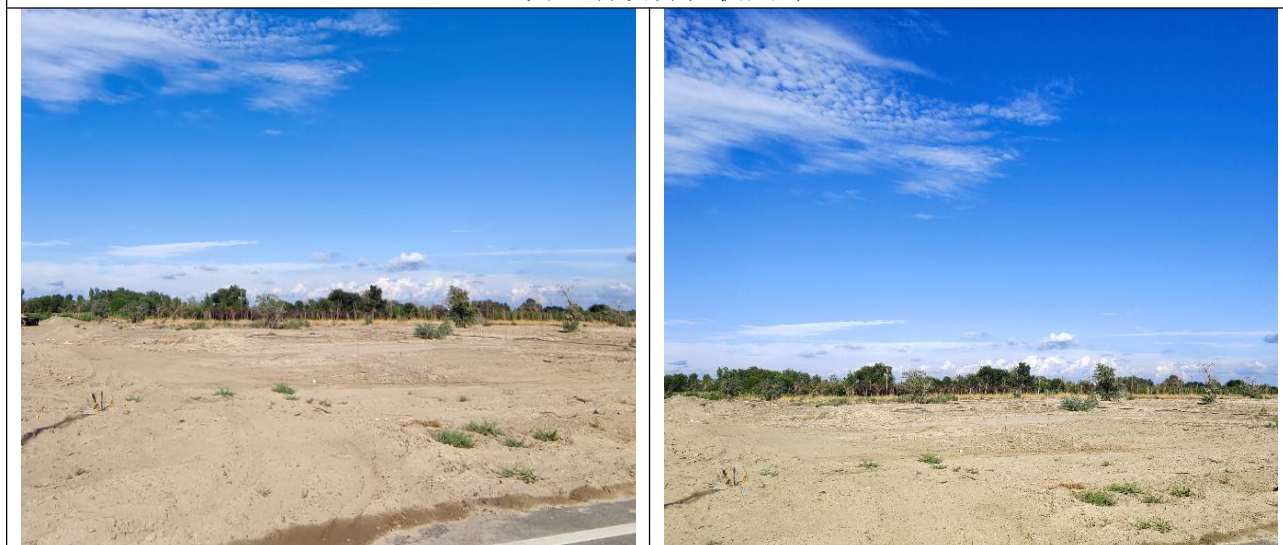
地块开工前照片

分三期建设，一期建设内容为室内训练馆、马厩（已建成），二期建设内容为马医院配套设施、其他设施及配套设施（在建），三期建设内容为项目马文化博物馆、会议室等室内外配套设施（暂未建设）。经与建设单位核实，地块开工建设入场时，未发现地块内有建筑垃圾和固体废物的堆积情况，施工开挖过程中，未发现地块内有遗留地上或地下管线等设施及其他污染情况。

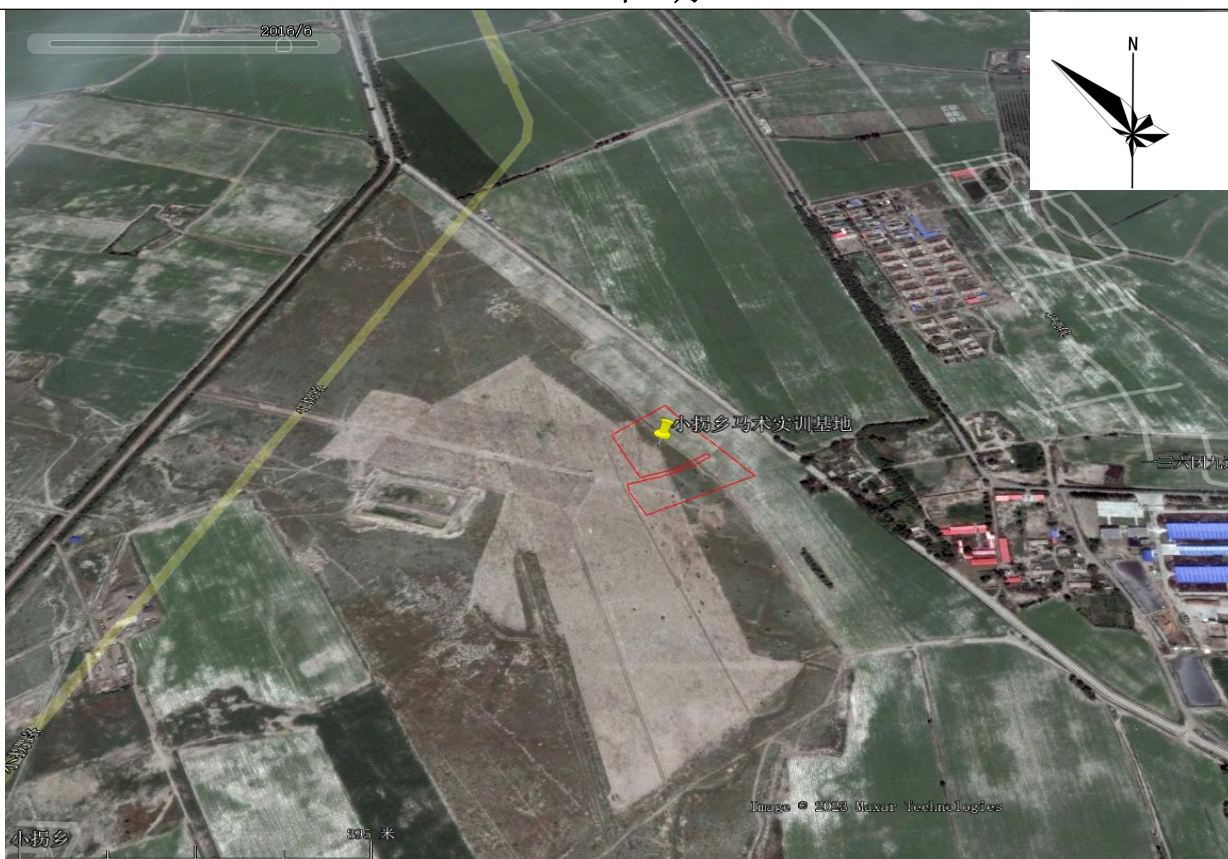
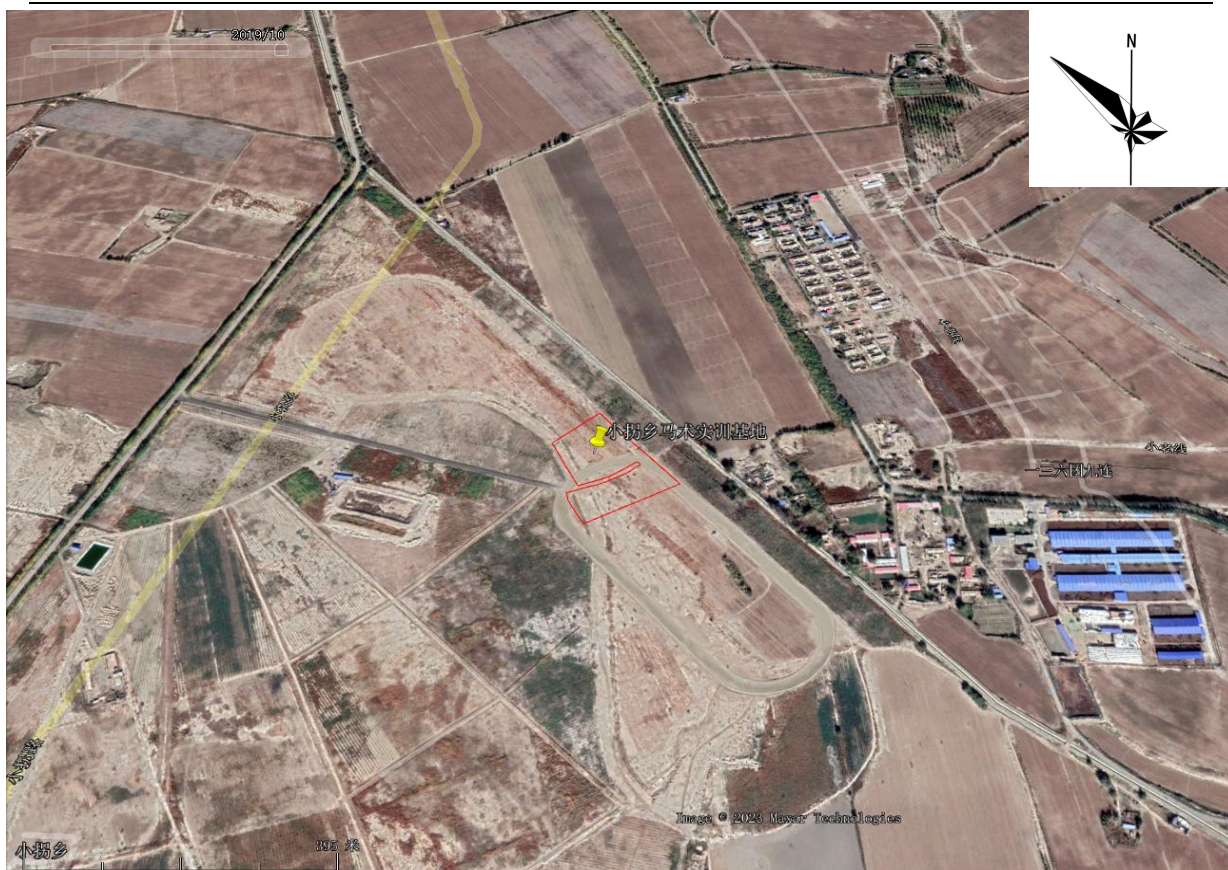
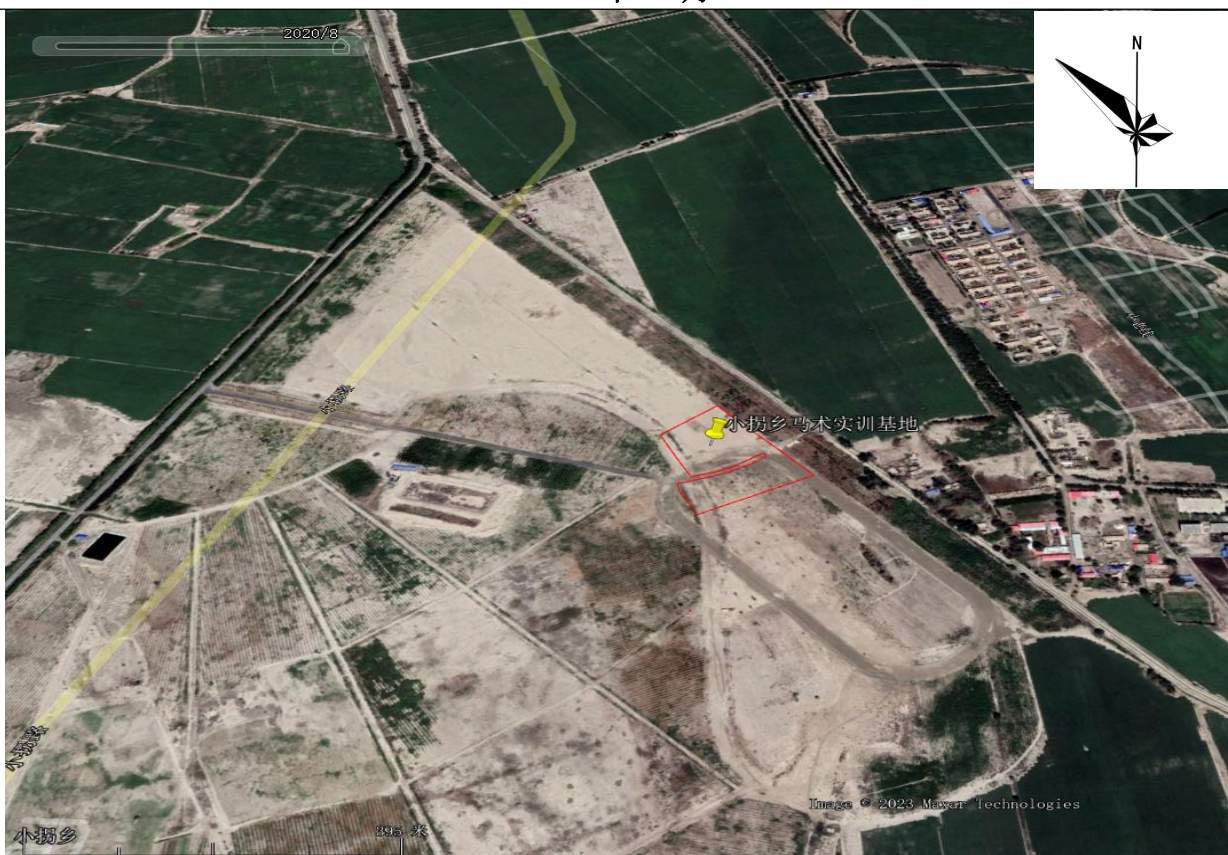
图 3-4 地块 2006~2020 年历史影像图

地块从 2006 年至 2020 年的历史影像变化见图 3-4，反映了地块使用情况的变迁。

根据历史影像图，结合现场访谈及收集的相关资料，地块从 2006 年至 2022 年历史使用情况主要为荒地。
