克拉玛依市克拉玛依区托育中心建设项目-
绿雅社区托育中心
土壤污染状况调查报告

委托单位：克拉玛依区卫生健康委员会

编制单位：新疆钧仪衡环境技术有限公司

2023年8月

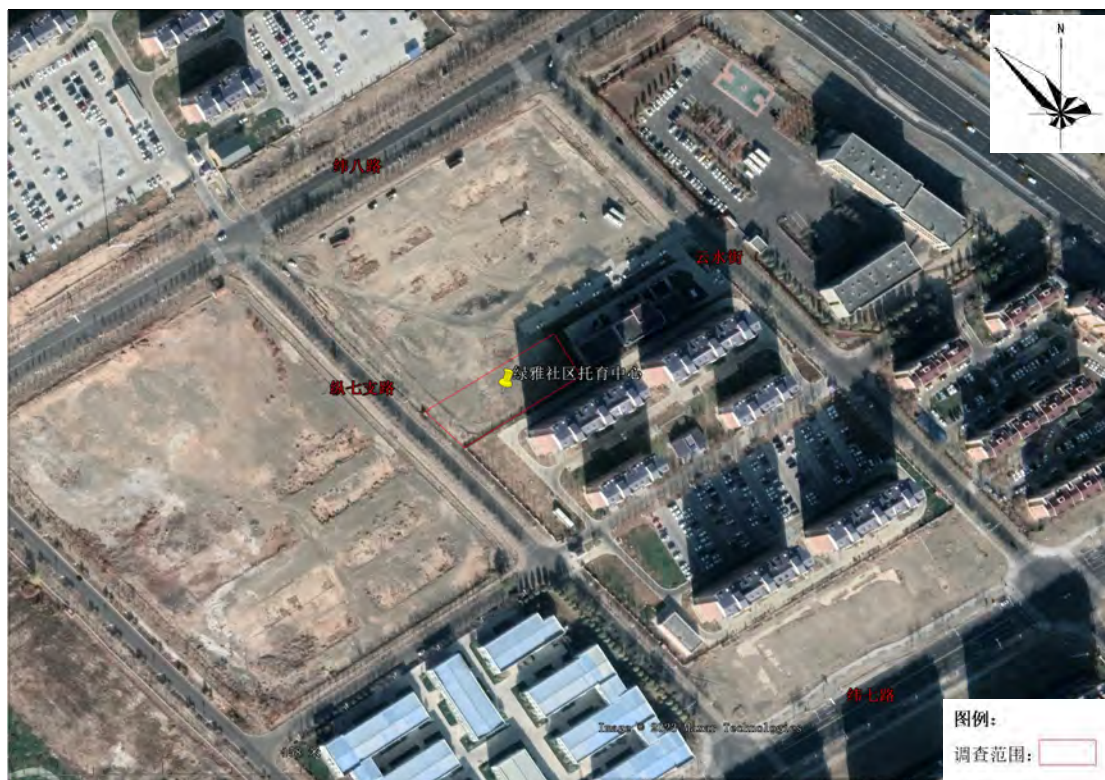
图 2-2 调查地块范围卫星示意图

本次调查一个地块总面积 2431.89m²。根据《克拉玛依市城市总体规划（2014-2030 年）》，地块未来规划为城市建设用地（二类居住用地），各地块范围示意图详见图 2-1；控制点位坐标见表 2-1。调查地块范围卫星图如图 2-2 所示。

调查地块	点位	地理坐标	
绿雅社区托育中心	1#	N45°33'17.43"	E84°52'39.42"
	2#	N45°33'18.25"	E84°52'38.70"
	3#	N45°33'16.75"	E84°52'35.28"
	4#	N45°33'16.07"	E84°52'36.31"

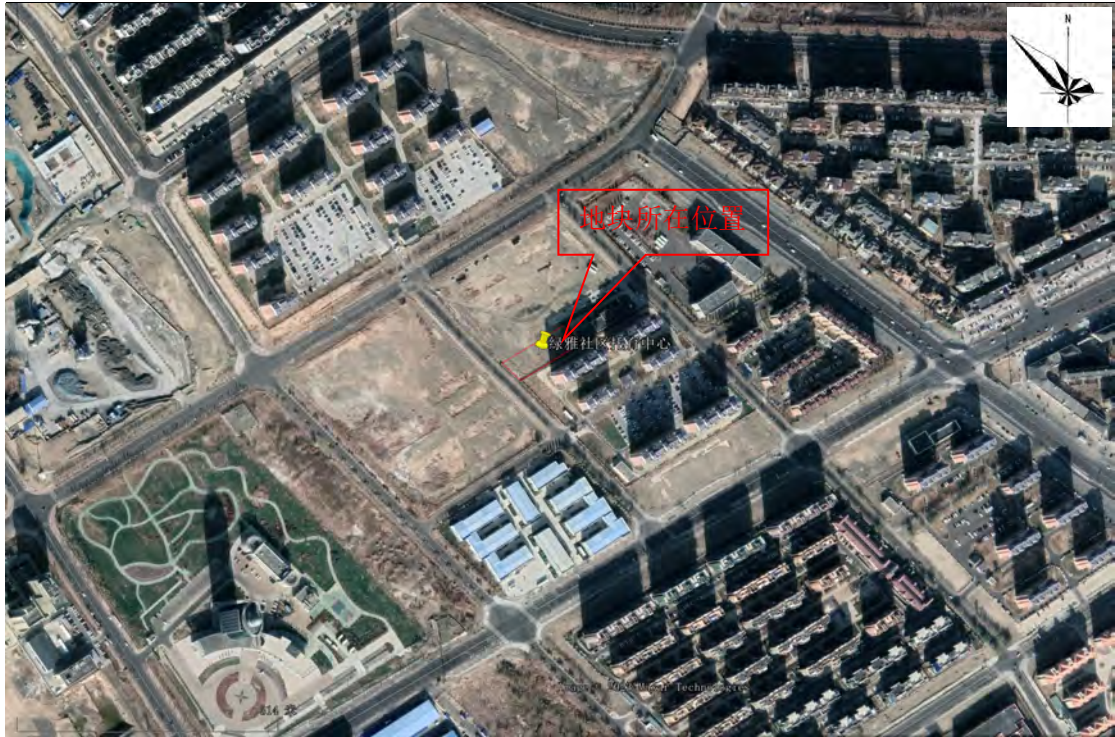
图 3-1 调查地块地理位置卫星图

调查地块位于克拉玛依市克拉玛依区西南科技园纬八路以南、纵六支路以西、纵七支路以东。中心经纬度为： $E84^{\circ}53'6.35''$ 、 $N45^{\circ}33'38.04''$ ，地块面积为 $2431.89m^2$ ，地块地理位置卫星图详见图3-1。

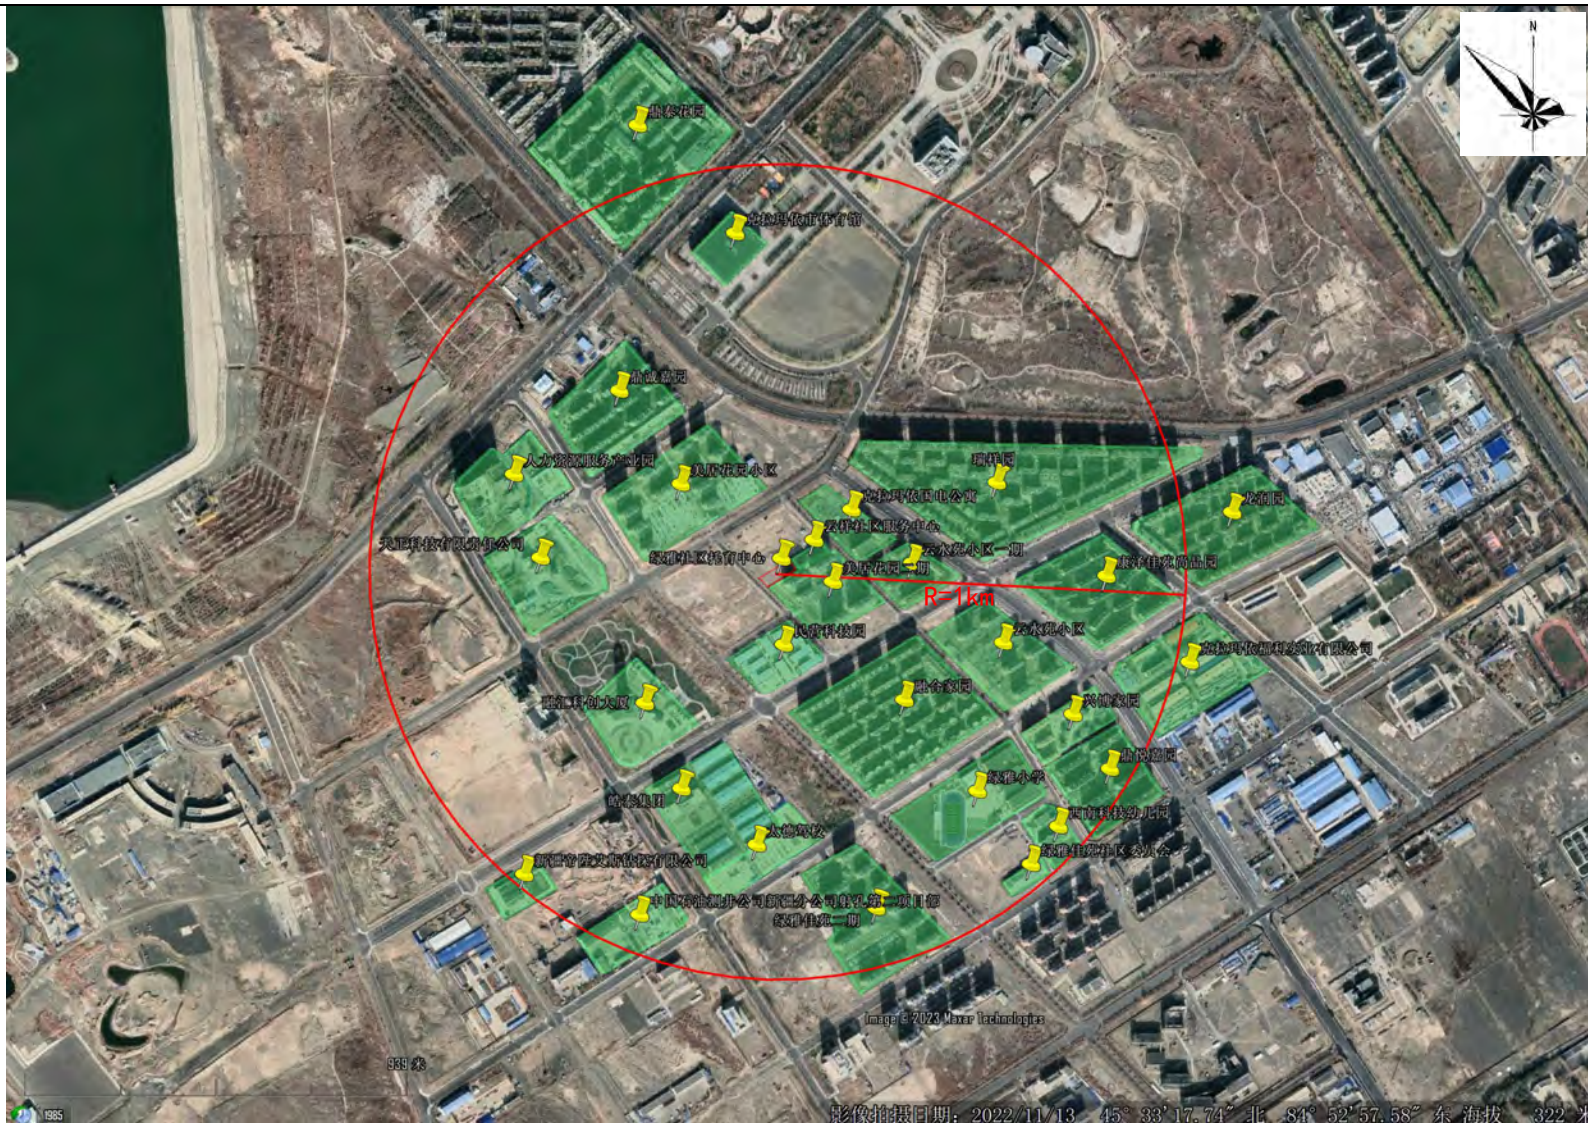
图 3-3 地块周边 1km 范围环境敏感目标图

根据现场踏勘并结合卫星地图识别, 调查地块周边 1km 范围内存在居民区、学校、驾校、办公楼、空地、水泥企业、机械加工企业等, 具体位置、距离等详见表 3-3 和图 3-3。

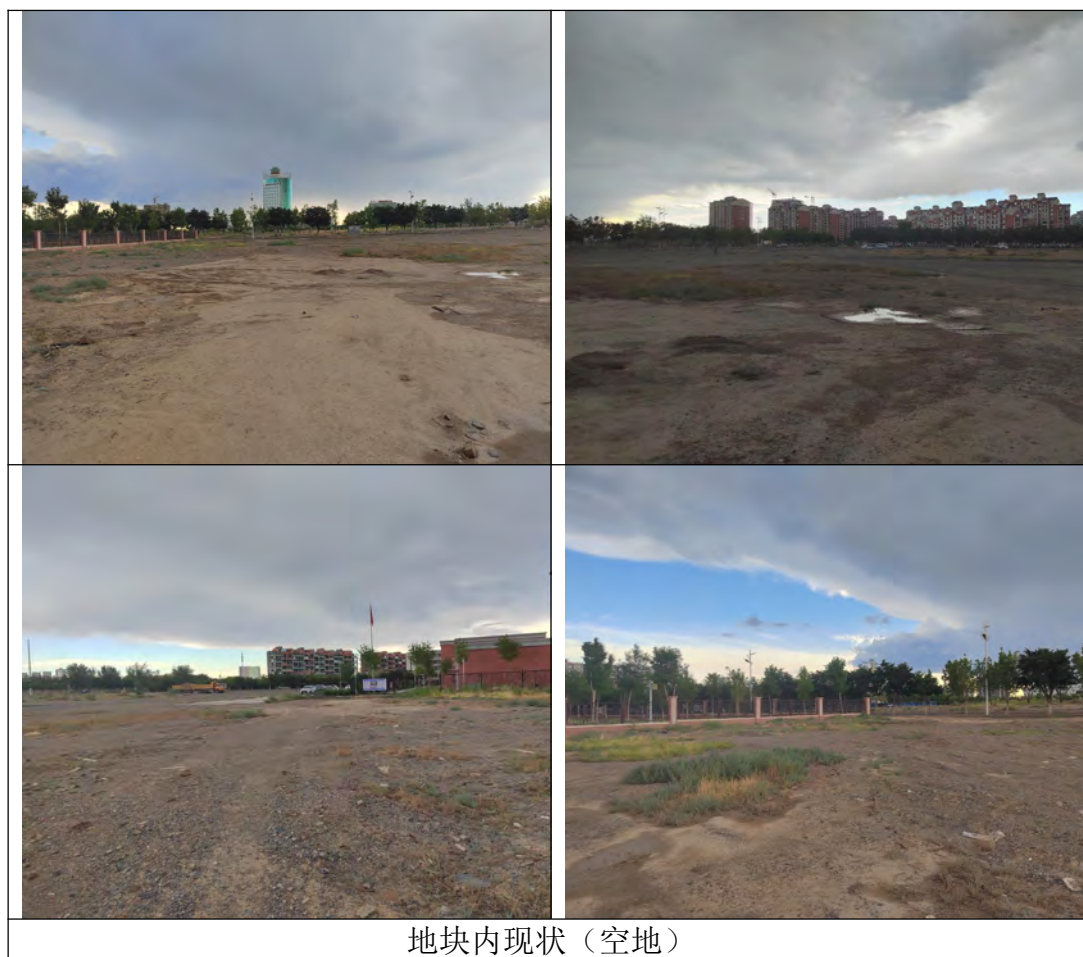
图 3-4 地块现状照片

(3) 查看地块内现状为空地，现场调查时，未发现地块内有建筑垃圾和固体废物的堆积情况，未发现地块内有遗留地上或地下管线等设施及其他污染情况。

根据现场踏勘，调查地块现状为空地。

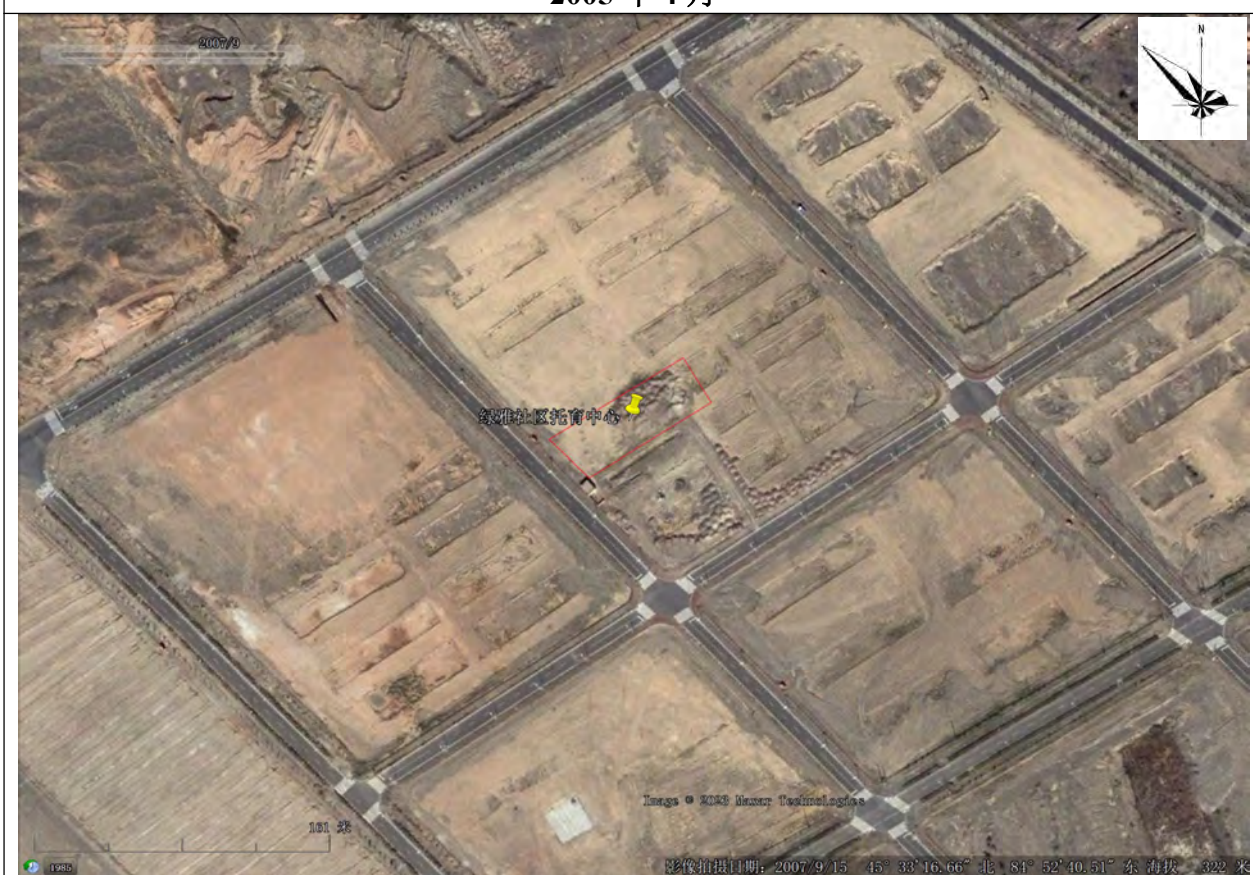
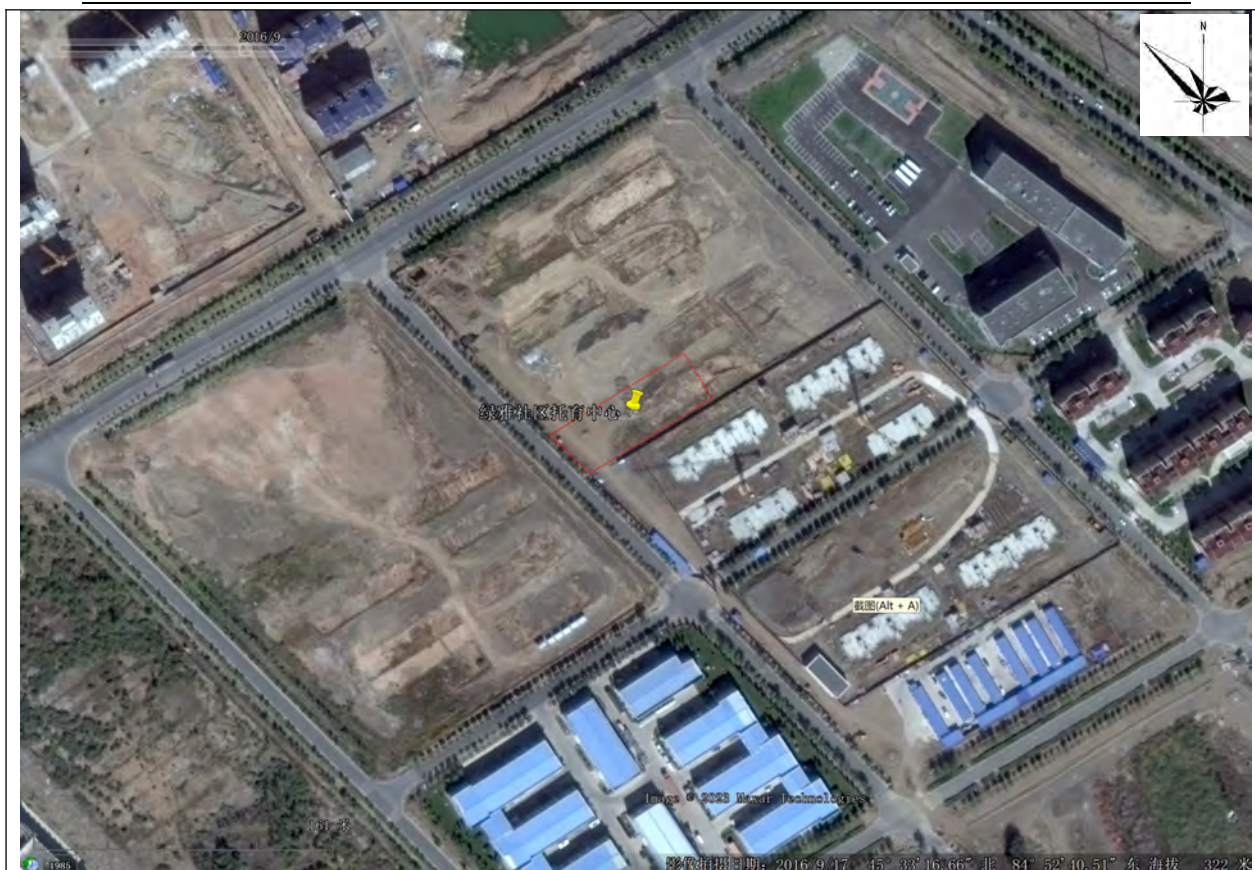
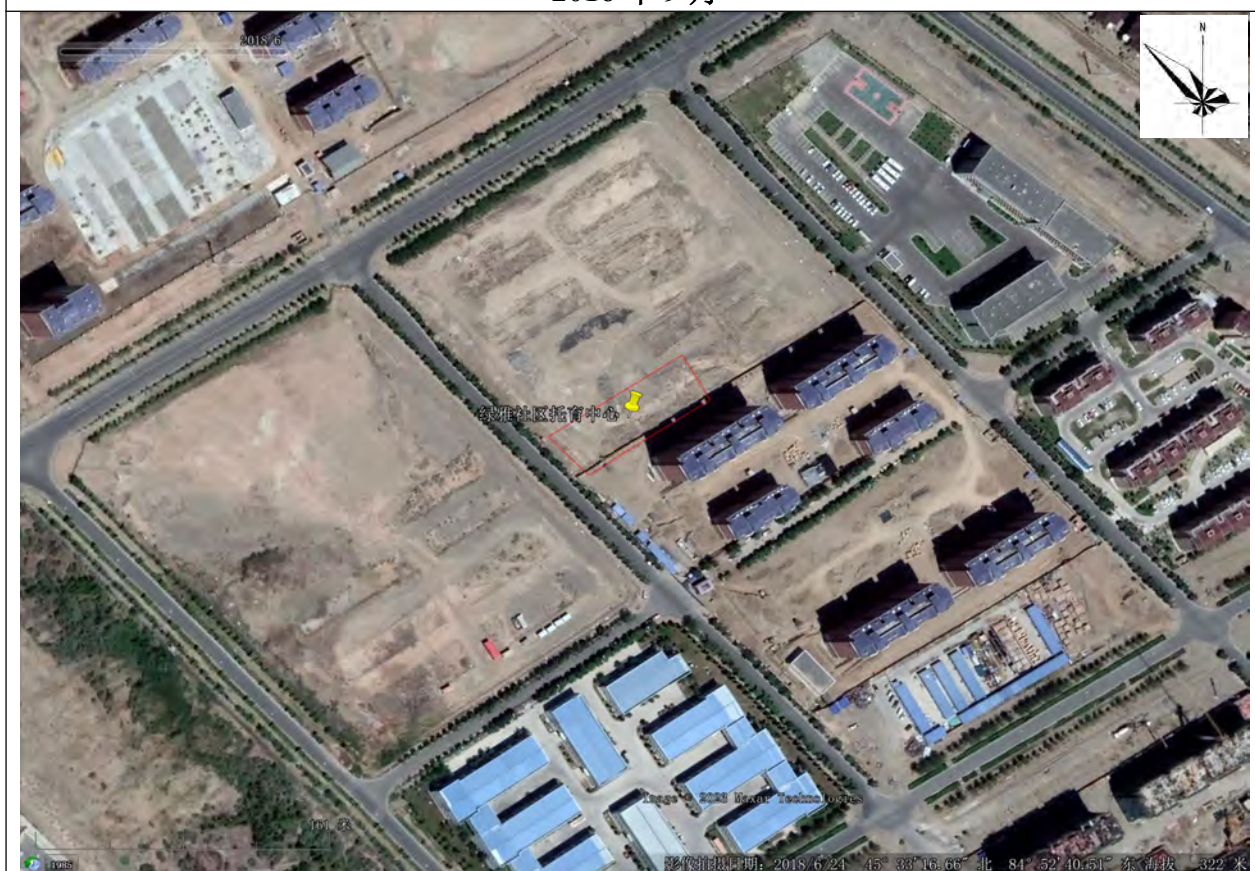
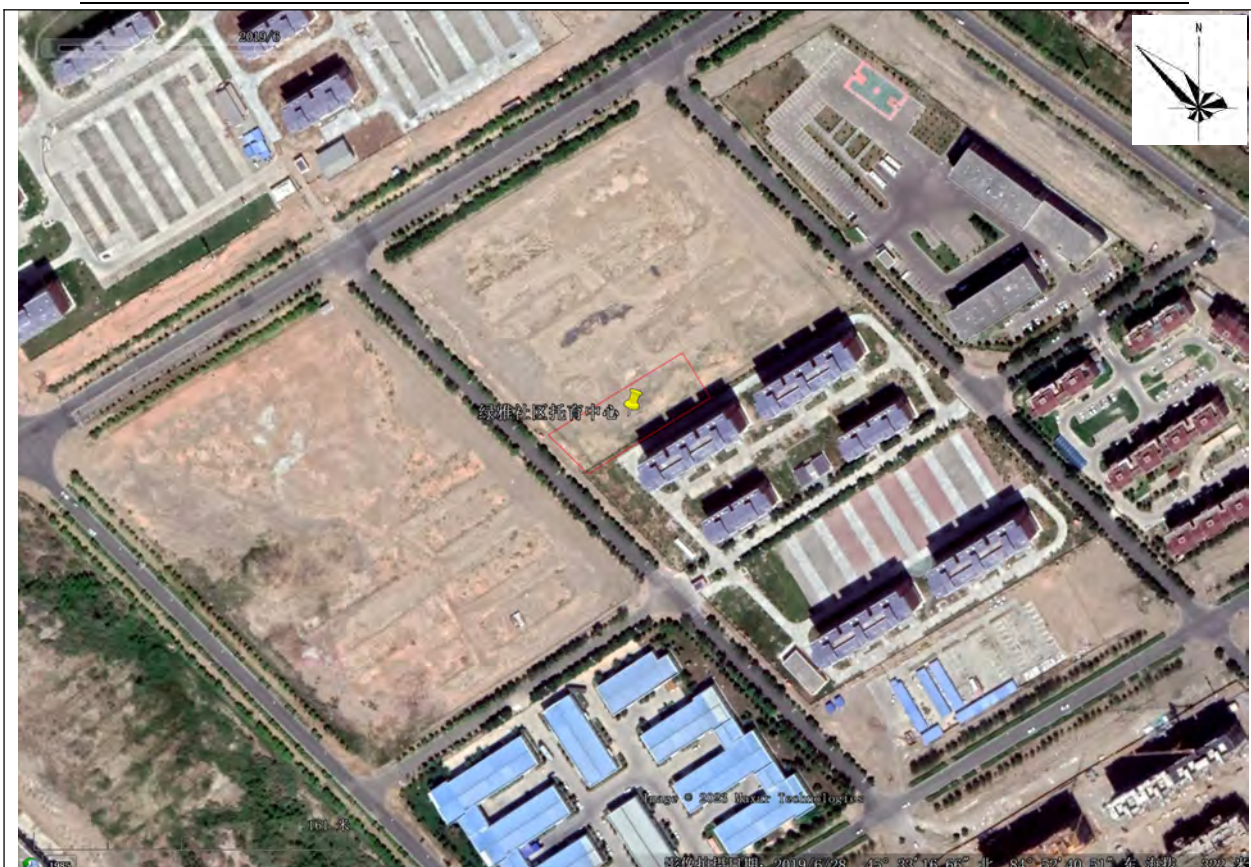
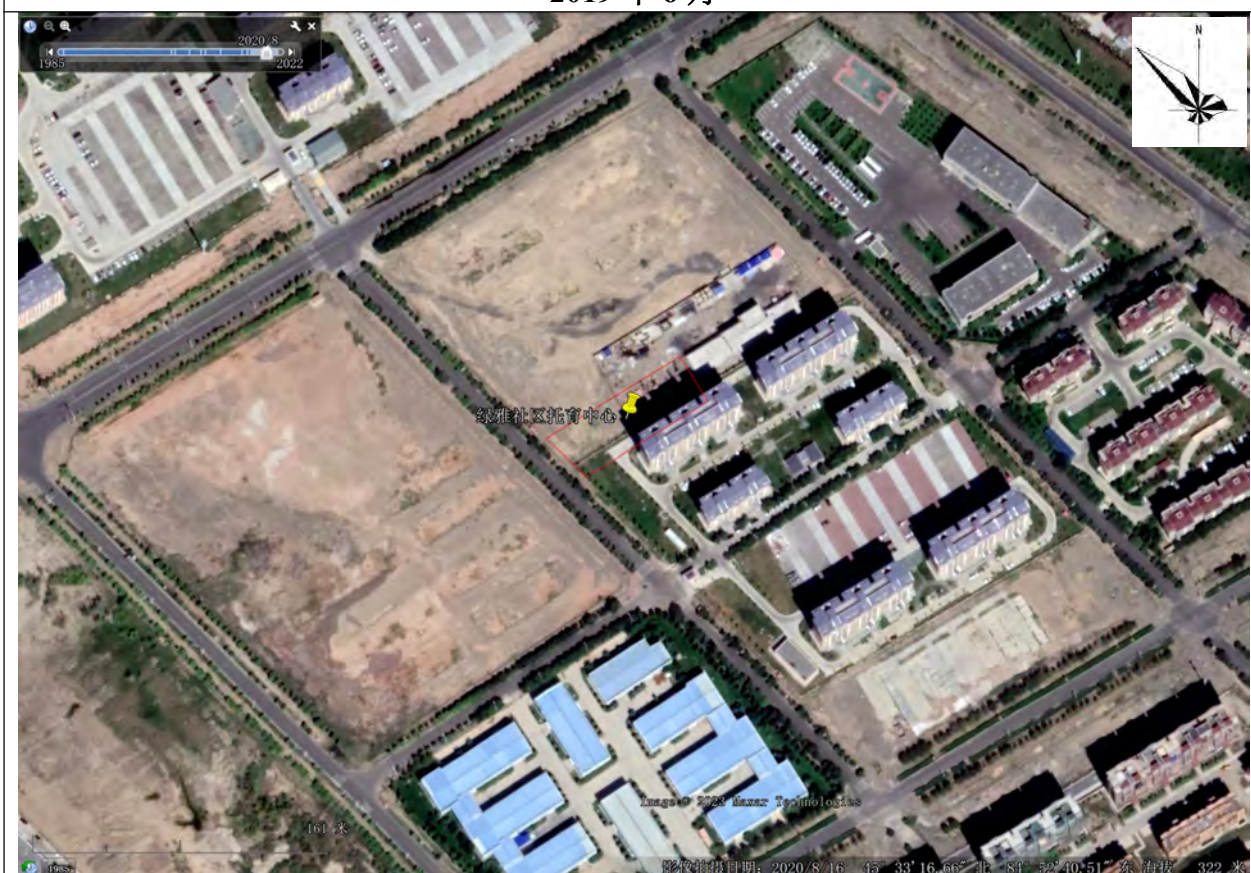
图 3-6 地块 2005~2022 年历史影像图

地块从 2005 年至 2022 年的历史影像变化见图 3-6, 反映了地块使用情况的变迁。

根据历史影像图，结合现场访谈及收集的相关资料，地块从 2005 年至 2022 年历史使用情况如下：

2005 年~2022 年地块均为空地。2016 年 12 月由克拉玛依市土地储备（整理）中心签订收储协议，为政府储备土地。

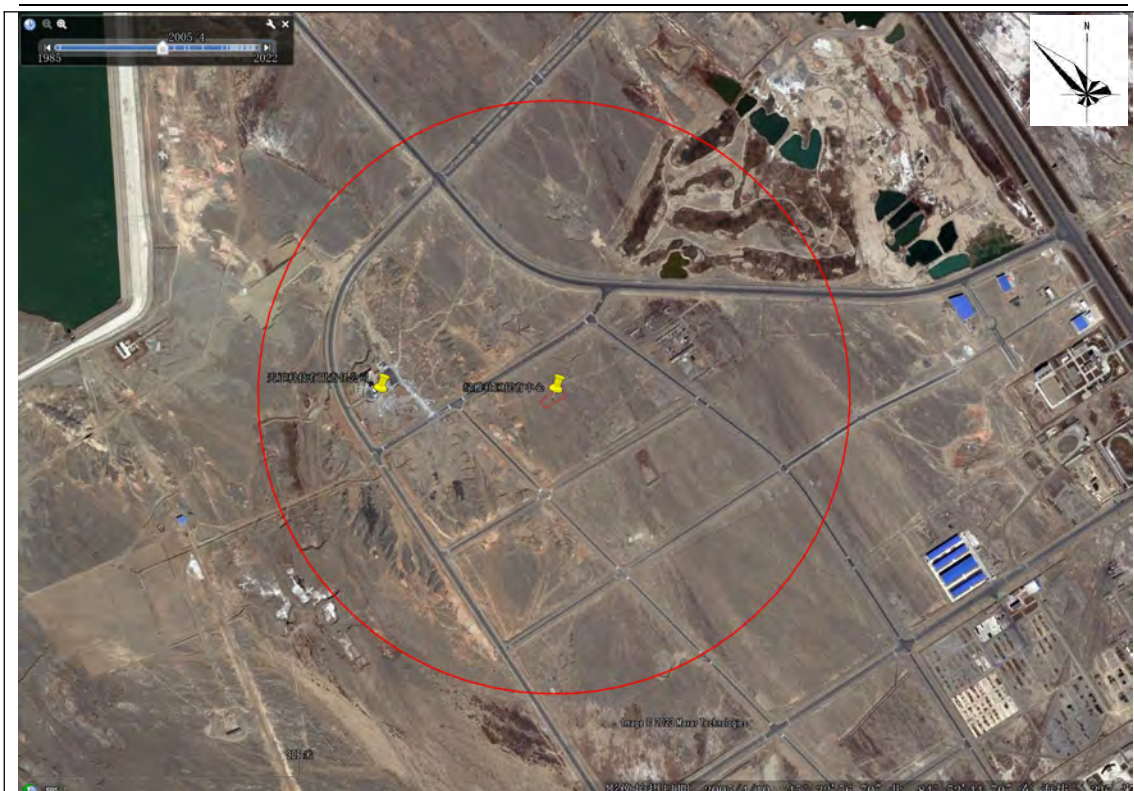
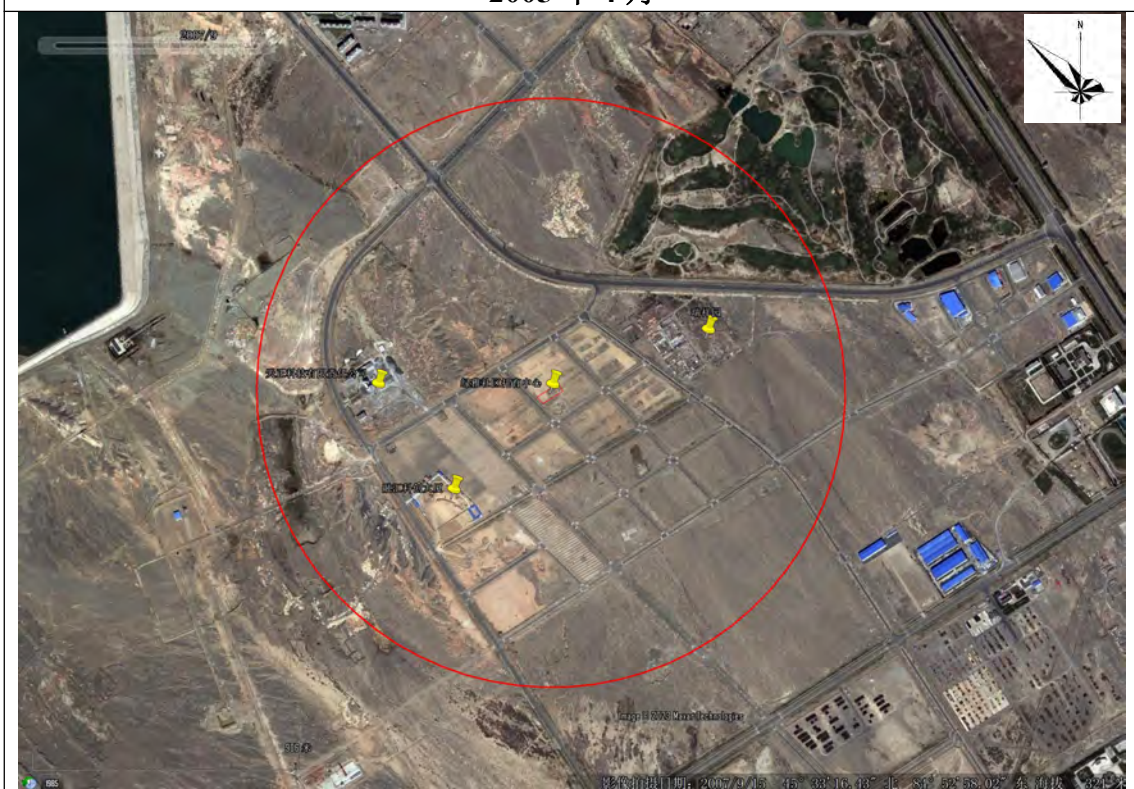
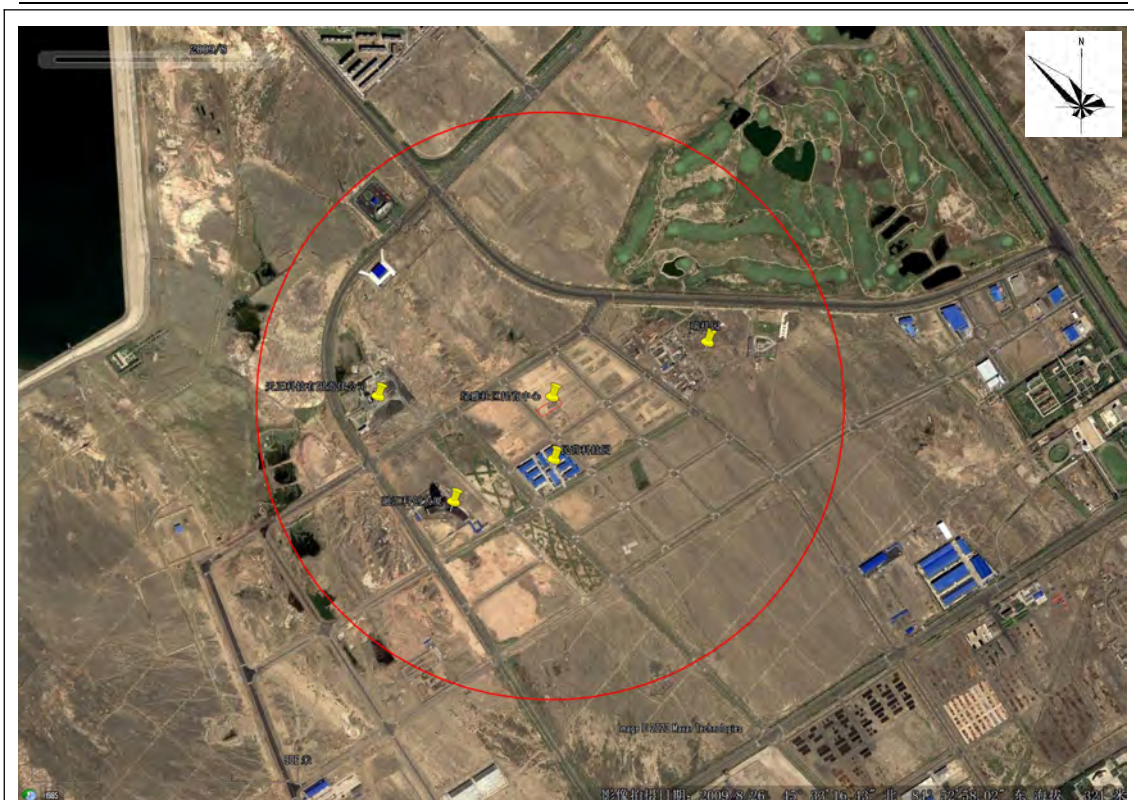
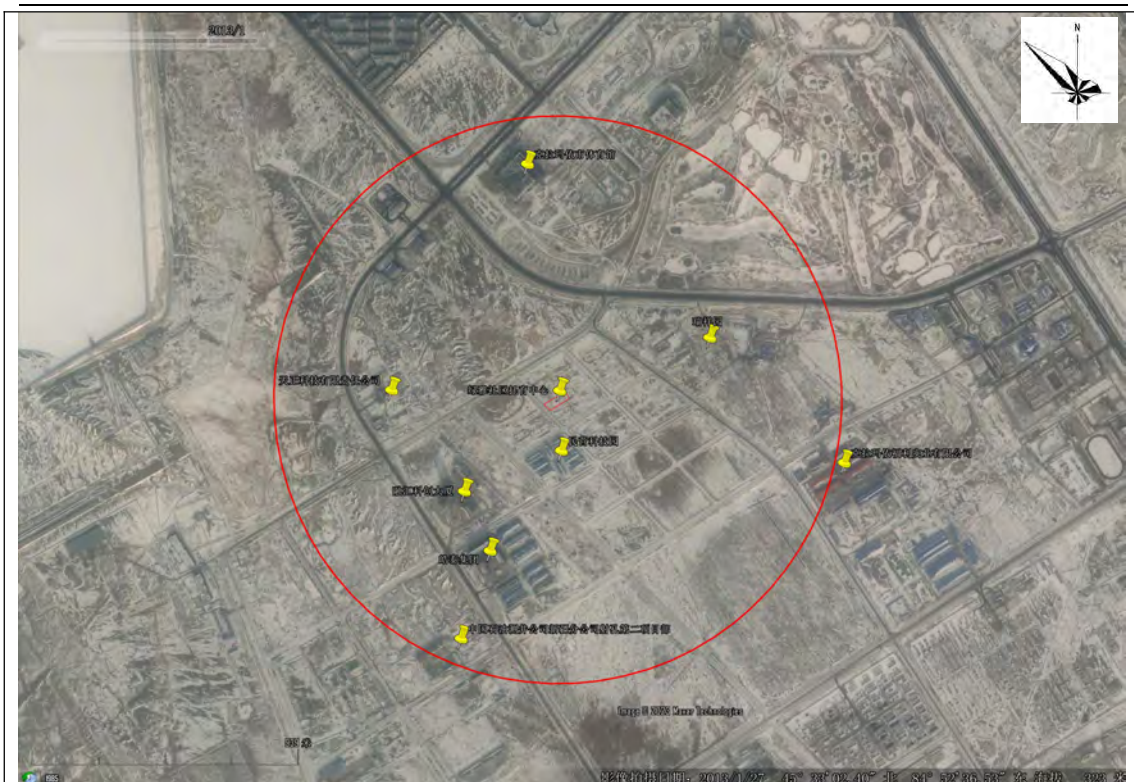
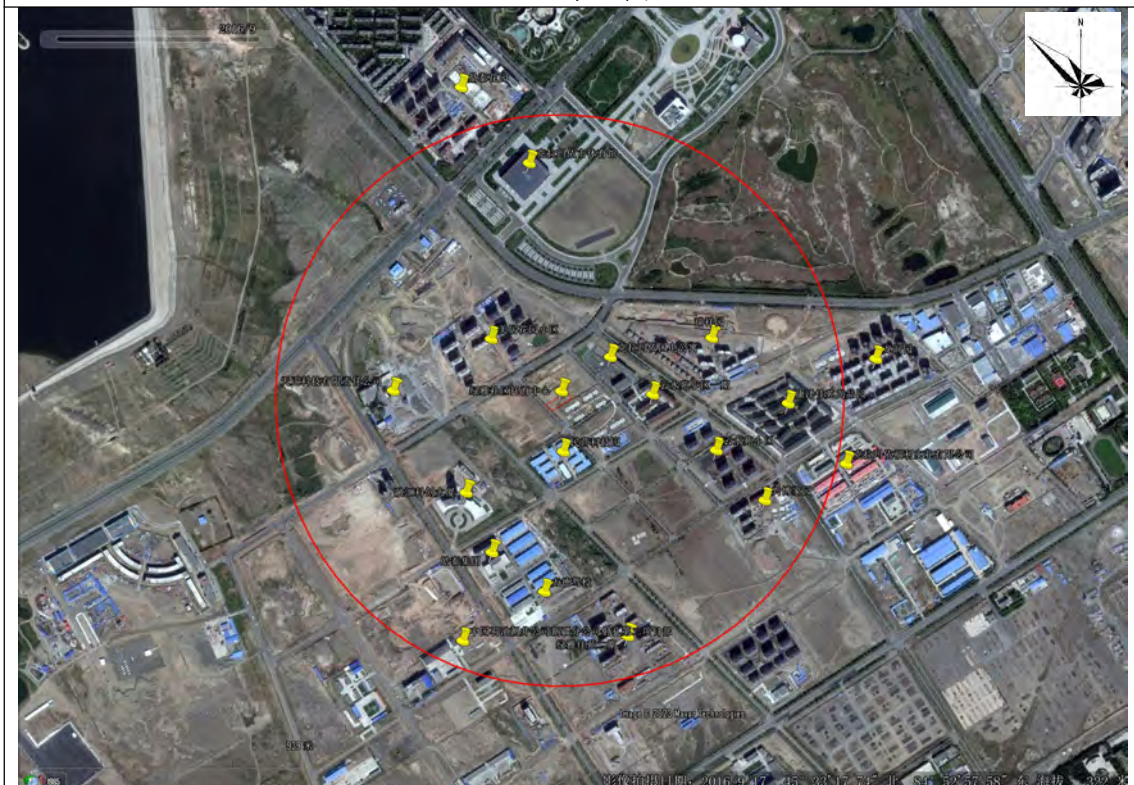
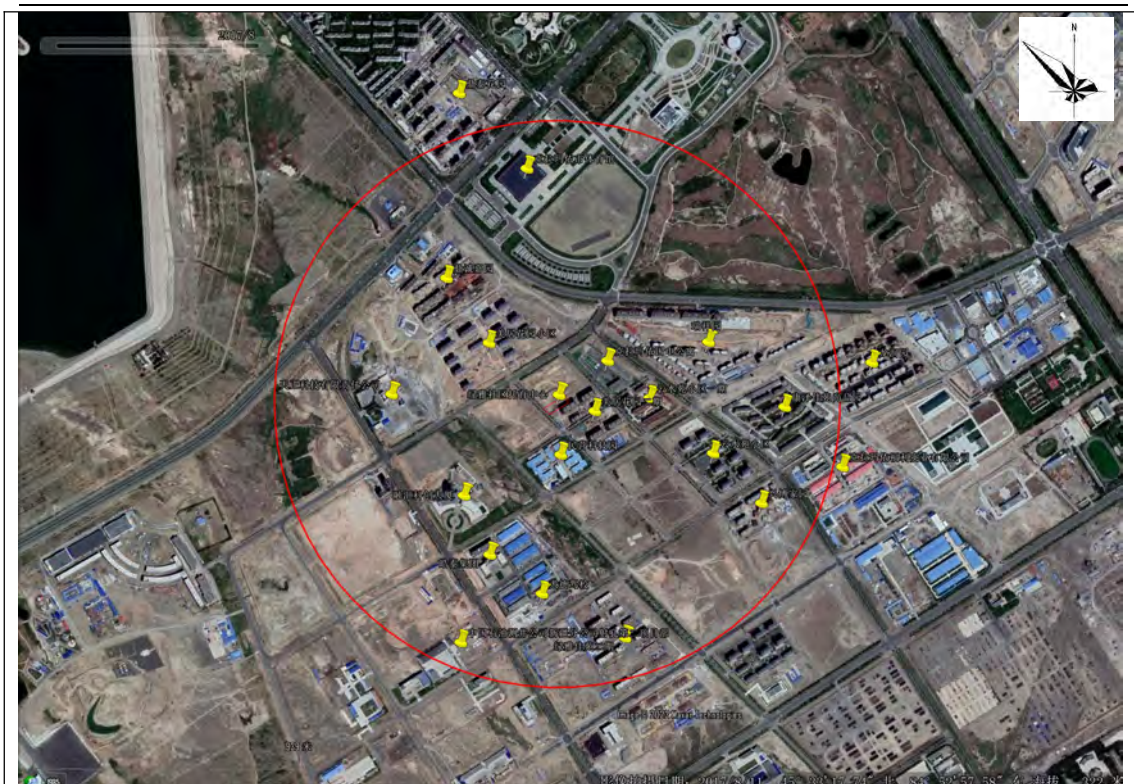
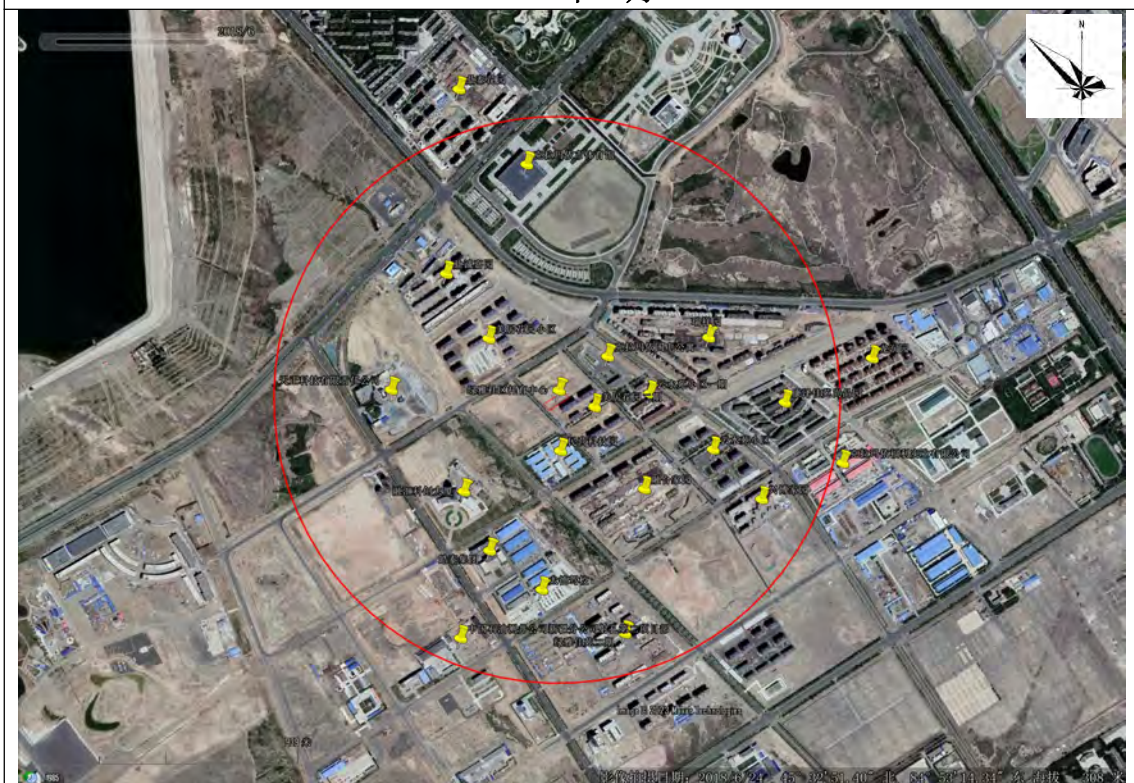
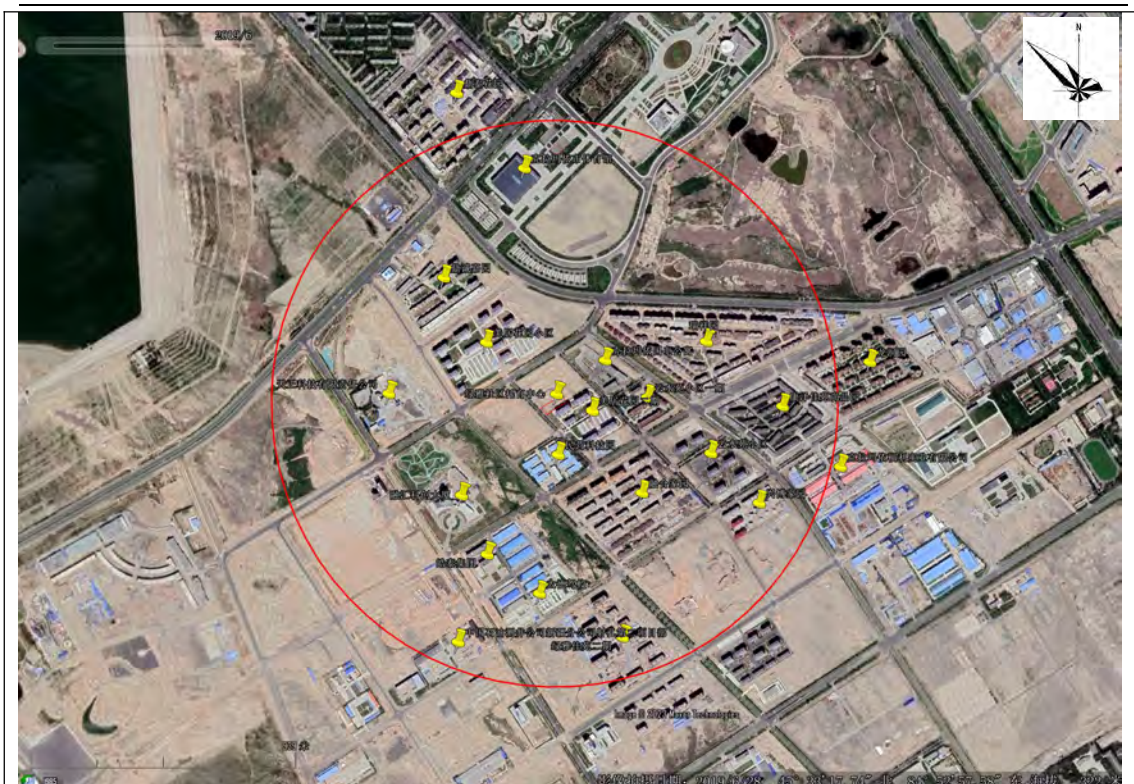
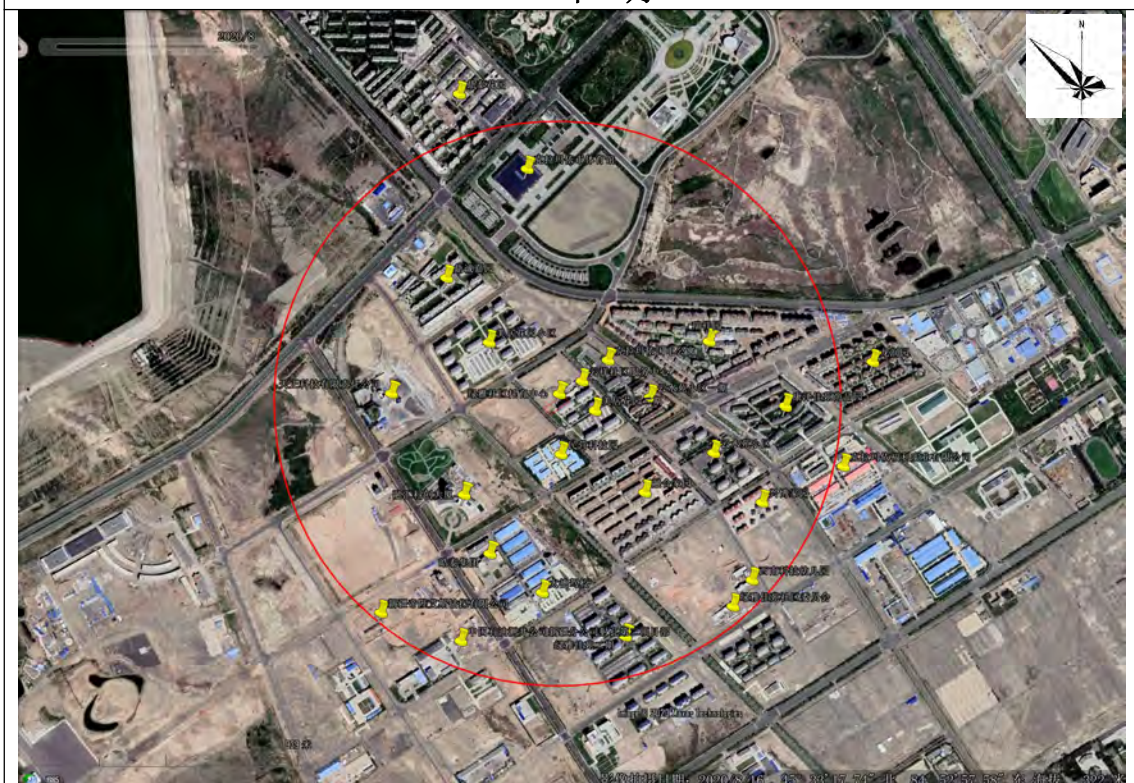
图 3-9 相邻地块历史卫星图

根据历史影像资料 and 人员现场访谈，2005 年-2022 年相邻地块变化情况为：2005 年场地 1km 范围内主要为天正科技有限责任公司（水泥厂）和空地，2007 年开始建设融创科汇大厦、瑞祥园，2009 年民营科技园建设完毕，企业开始入驻，2010 年，中国石油测井公司新疆分公司射孔第二项目部开始建设，2013 年陆续建设皓泰集团、克拉玛依市体育馆、克拉玛依福利实业有限公司，2016 年陆续建设鼎泰花园、克拉玛依国电公寓、云水苑小区一期、康泽佳苑尚品园、龙润园、云水苑小区、兴博家园、绿雅佳苑二期、美居花园小区等居住区及太德驾校，2017 年开始建设美居花园二期、鼎诚嘉园，2018 年开始建设融合家园，2020 年开始建设云祥社区服务中心、绿雅佳苑社区委员会、西南科技幼儿园、新疆帝陞艾斯钻探有限公司，2021 年开始建设绿雅小学、鼎悦嘉园，2022 年开始建设人力资源服务产业园等。

截止 2022 年，1km 范围内用地情况详见表 3-4，相邻地块历史影像图见下图 3-9。
