# 克拉玛依区康城社区托育中心 土壤污染状况调查报告

委托单位：克拉玛依区卫生健康委员会

编制单位：新疆钧仪衡环境技术有限公司

2023年12月

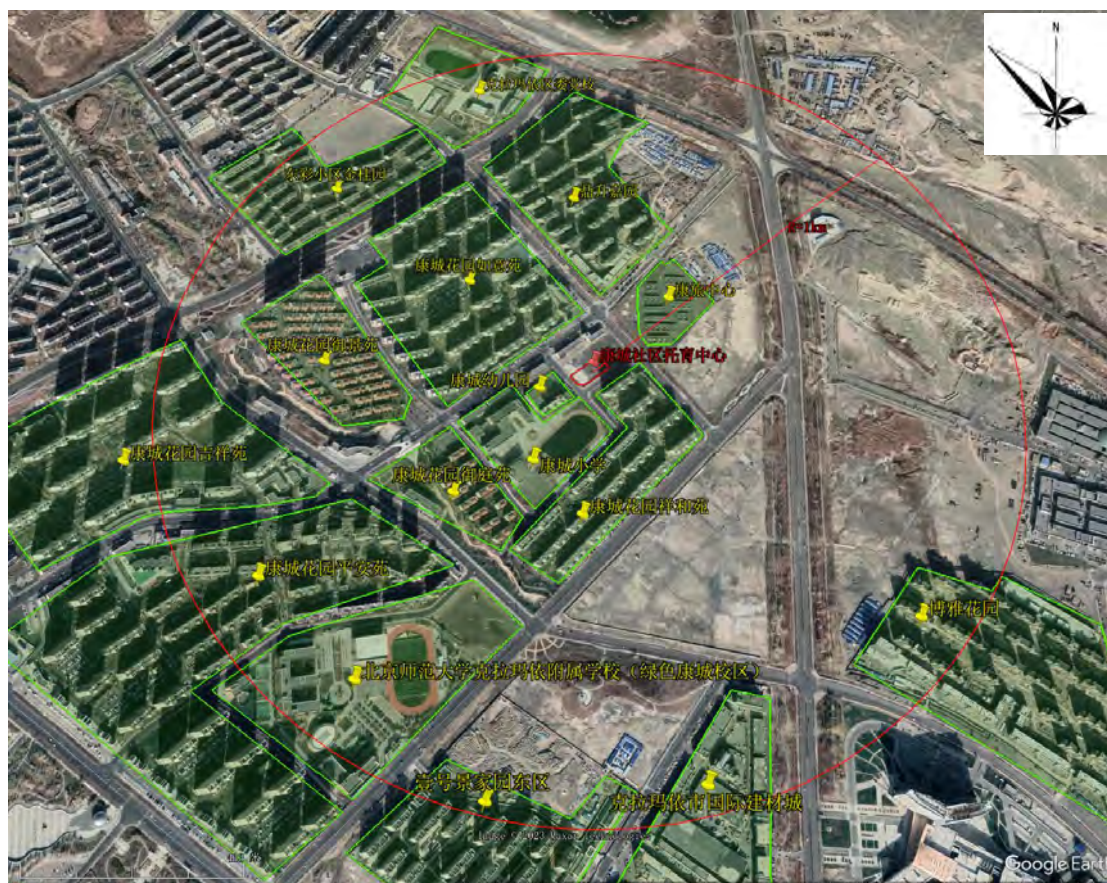
图 3-2 地块周边 1km 范围内敏感目标分布图

根据现场踏勘并结合卫星地图识别，调查地块周边 1km 范围内存在居民区、学校等，具体位置、距离等详见表 3-3 和图 3-2。

序号	敏感目标类别	敏感目标名称	与地块方位	与地块距离
1	居民区	康城花园祥和苑	南侧	约 40m
2		康城花园御庭苑	西侧	约 300m
3		康城花园平安苑	西侧	约 530m

4		康城花园御景苑	西侧	约 395m	
5		康城花园如意苑	北侧	约 115m	
6		康城花园吉祥苑	西侧	约 618m	
7		鼎升嘉园	北侧	约 195m	
8		东彩小区金桂园	北侧	约 700m	
9		壹号景家园（东区）	南侧	约 930m	
10		博雅花园	南侧	约 845m	
11		其他商住设施	家居建材城	南侧	约 766m
12			康旅中心	东侧	约 118m
13		学校	康城小学	西侧	约 125m
14	北京师范大学克拉玛依附属学校（绿色康城校区）		西南侧	约 650m	
15	康城幼儿园		西侧	约 20m	
16	克拉玛依区委党校		北侧	约 808m

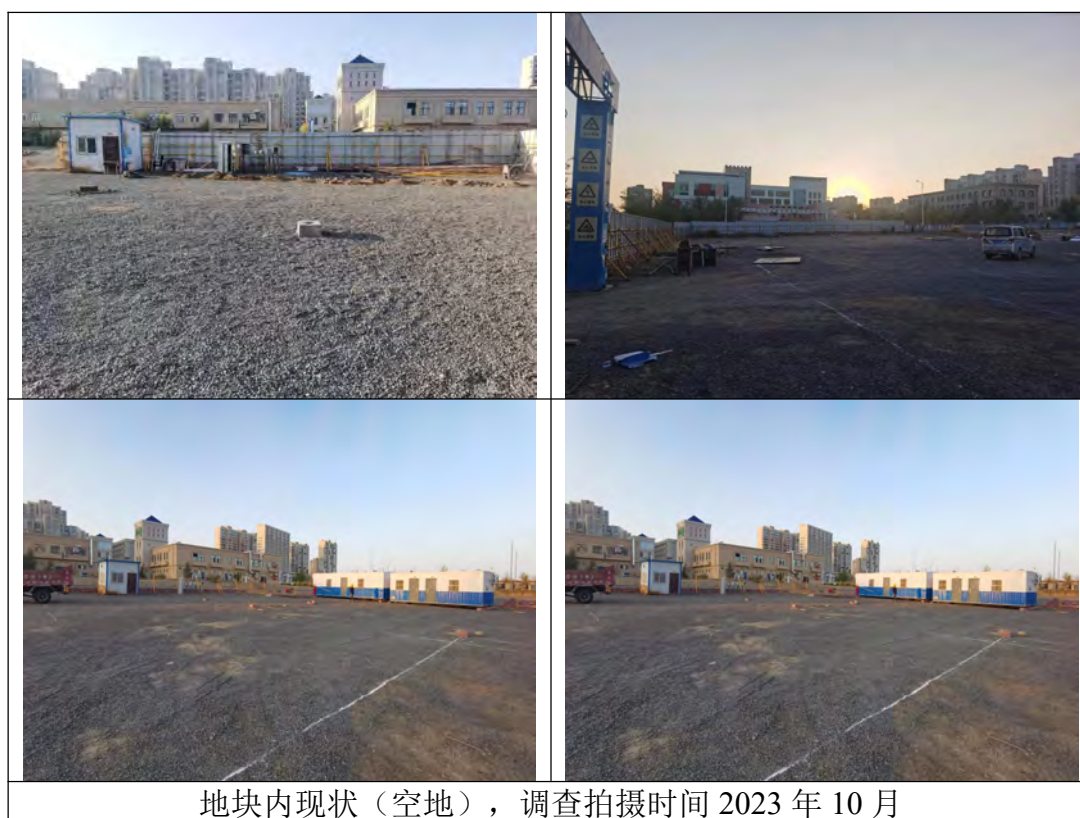
图 3-3 地块现状照片

(3) 查看地块内现状为空地，现场调查时，未发现地块内有建筑垃圾和固体废物的堆积情况，未发现地块内有遗留地上或地下管线等设施及其他污染情况。

根据现场踏勘，调查地块现状为空地。

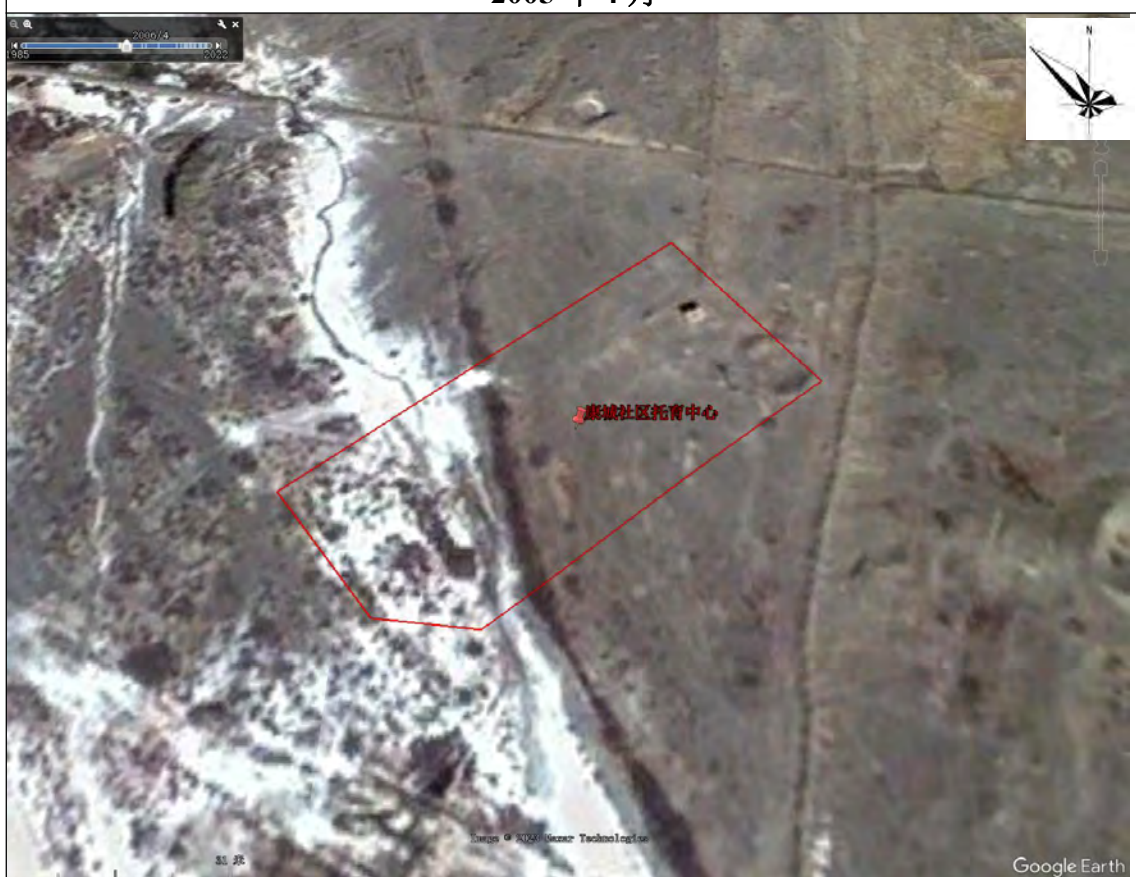
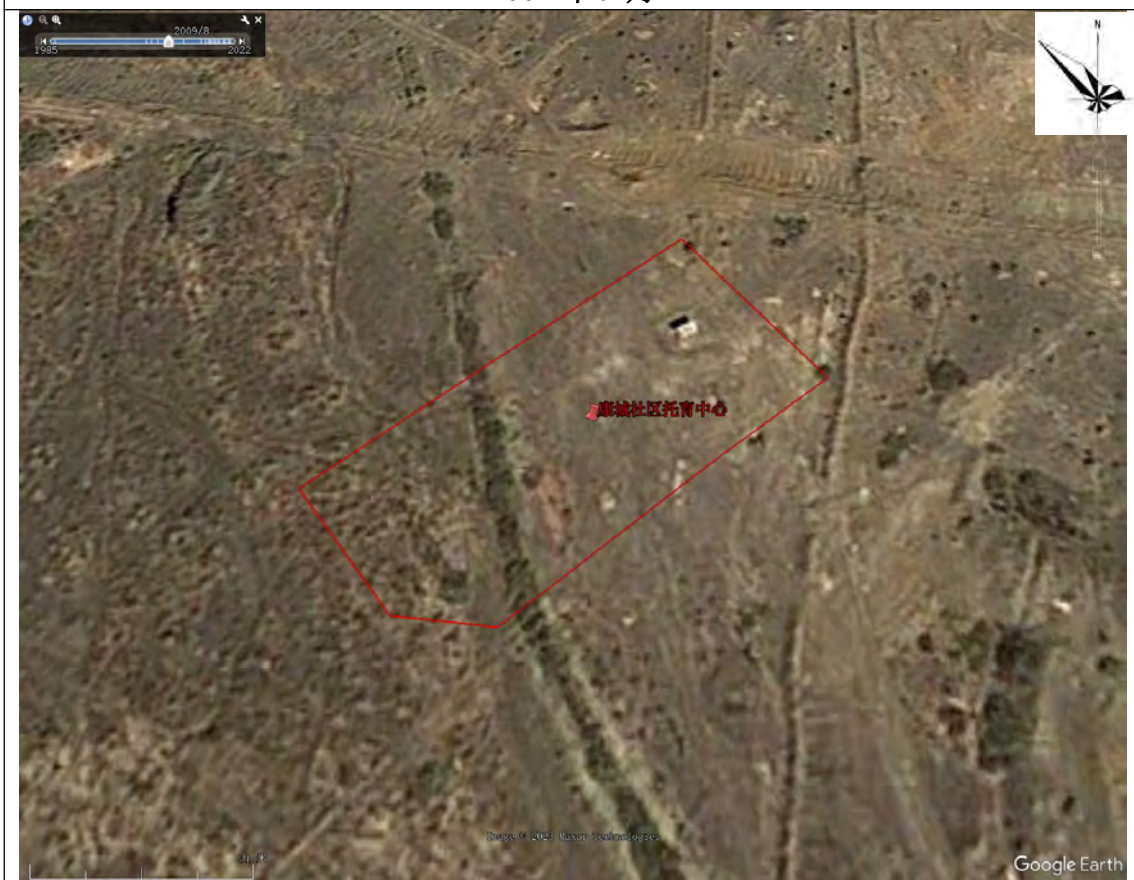
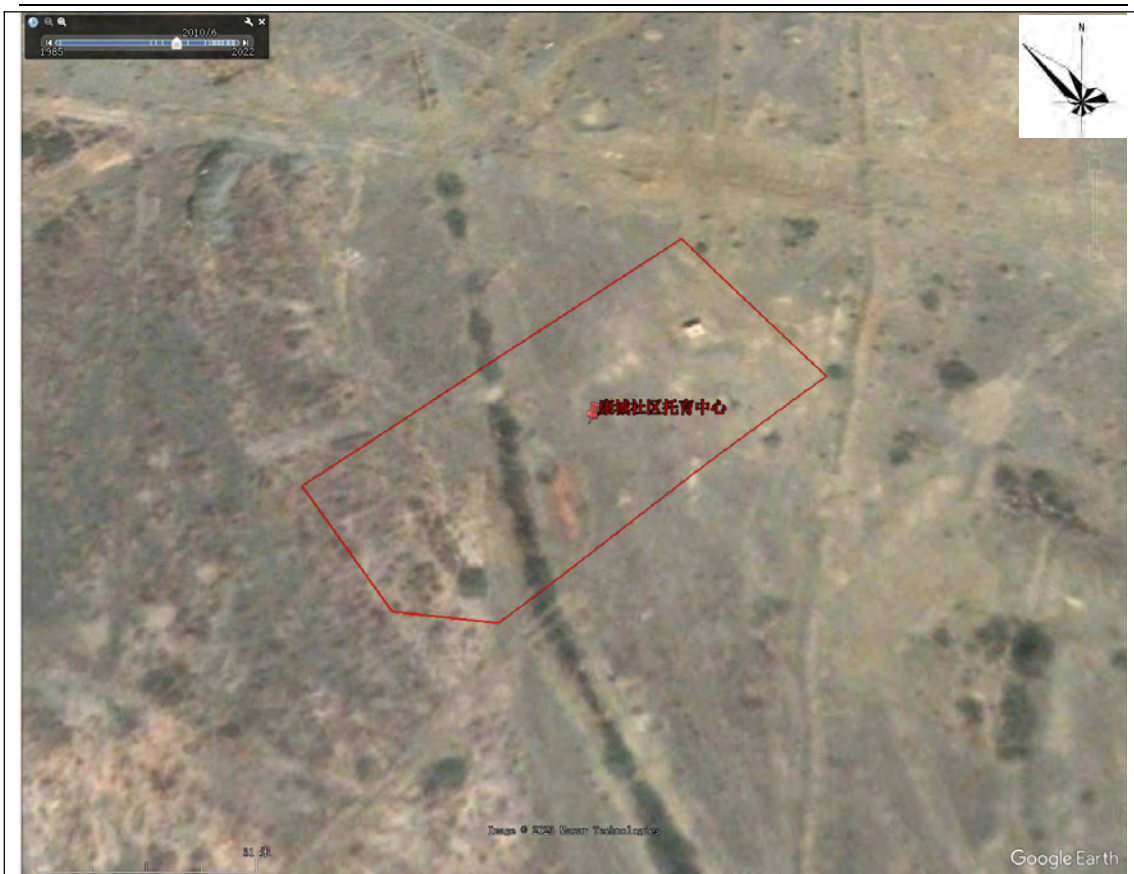
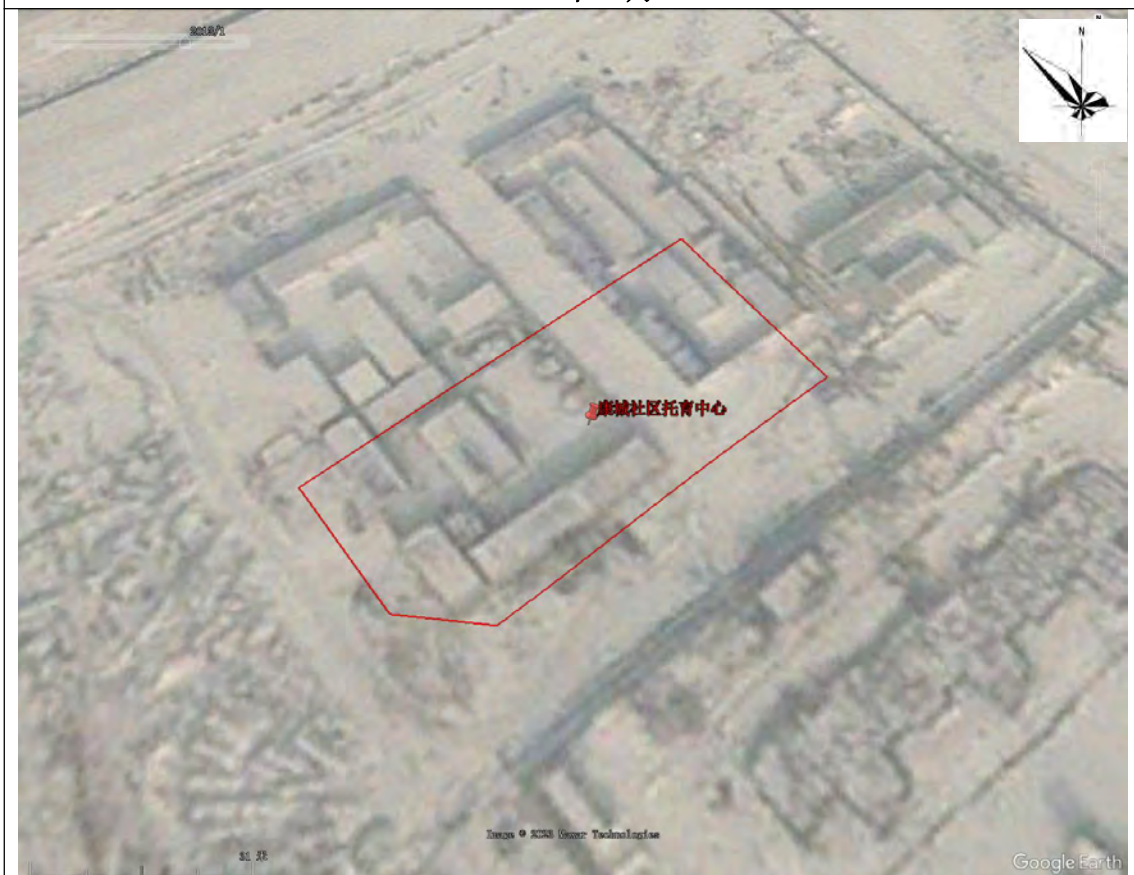
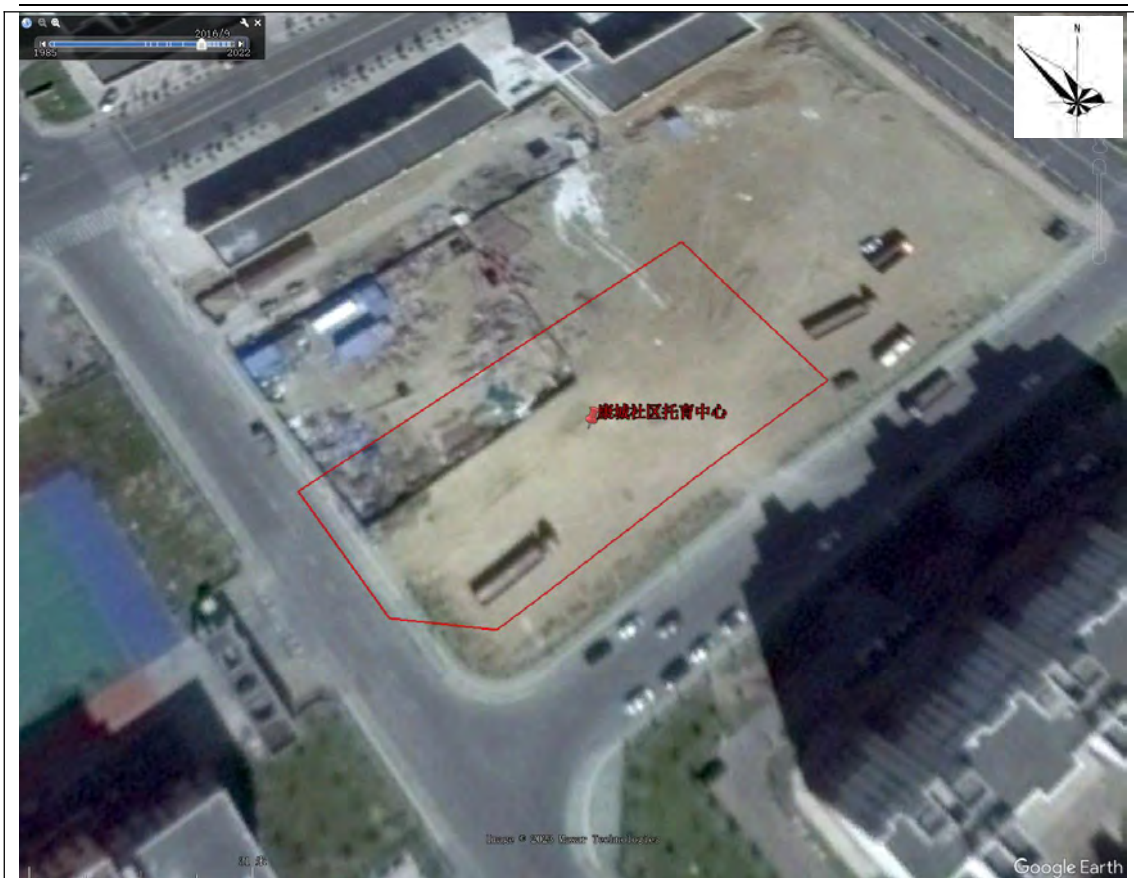
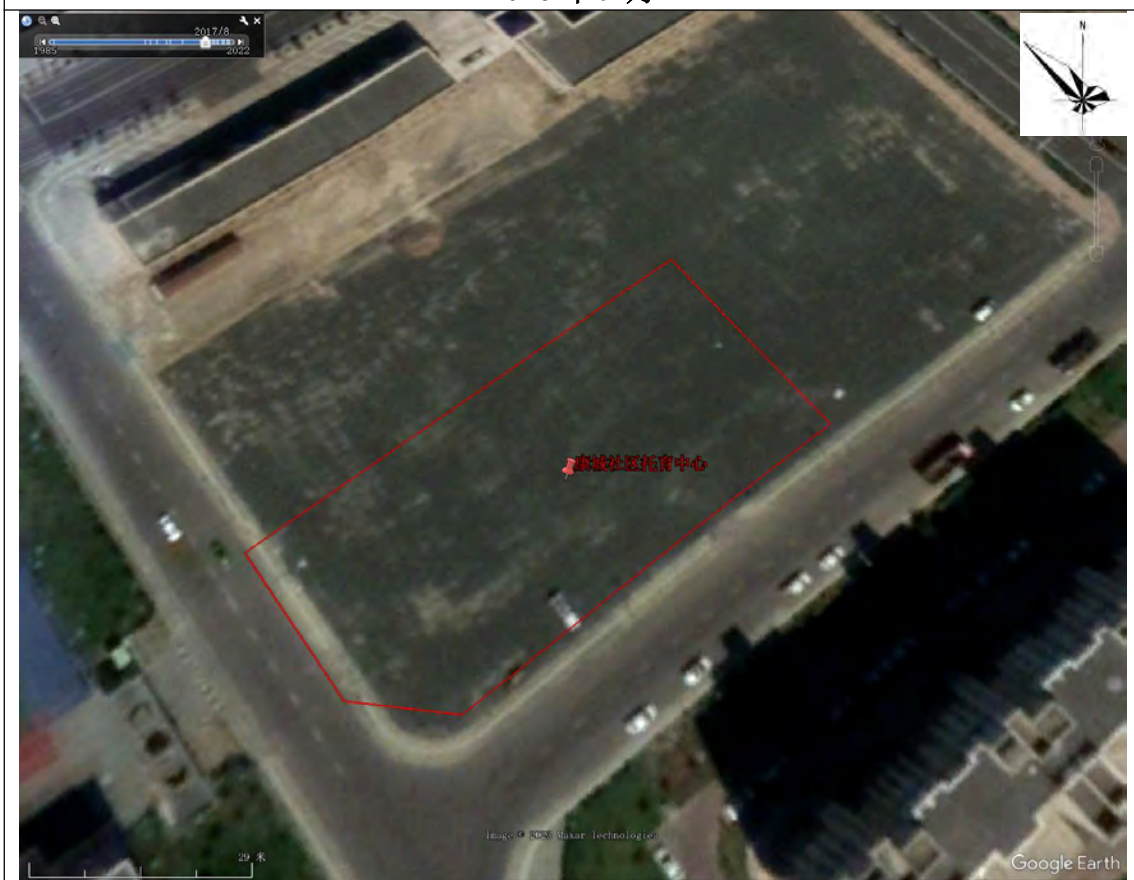
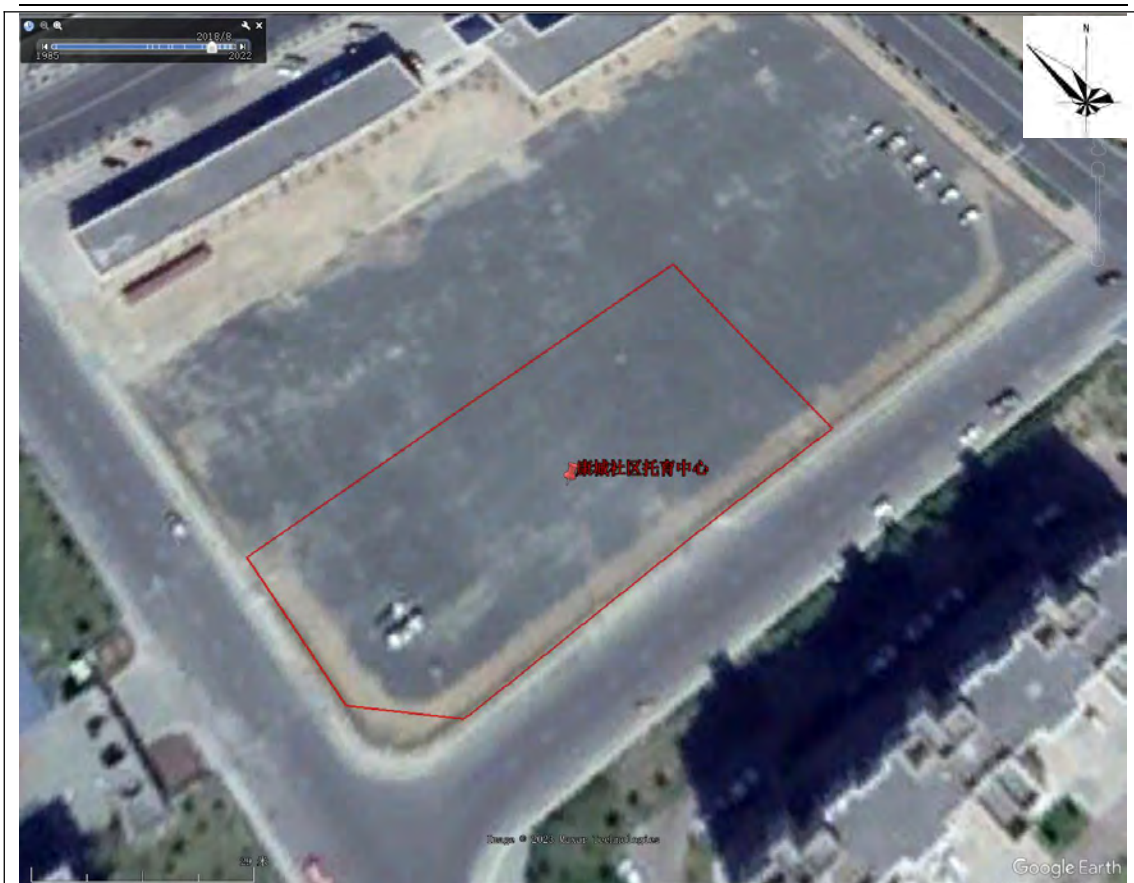
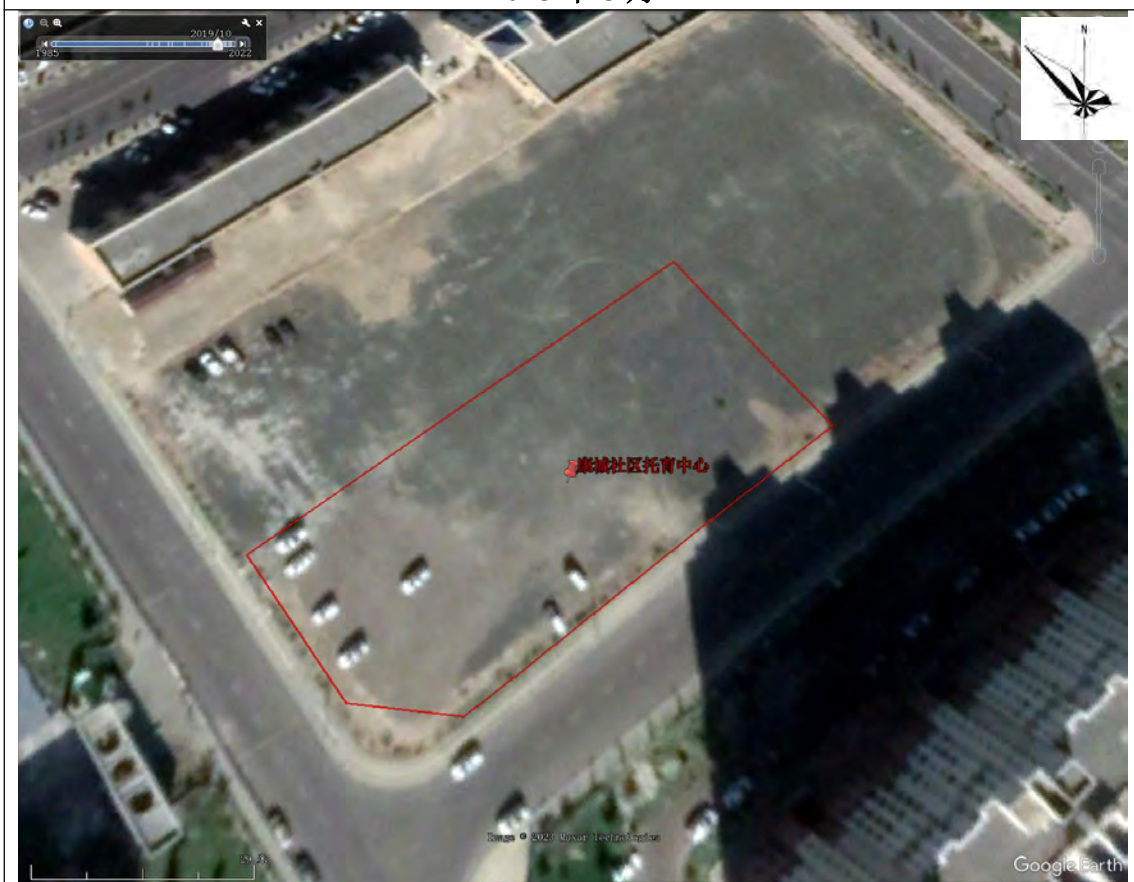
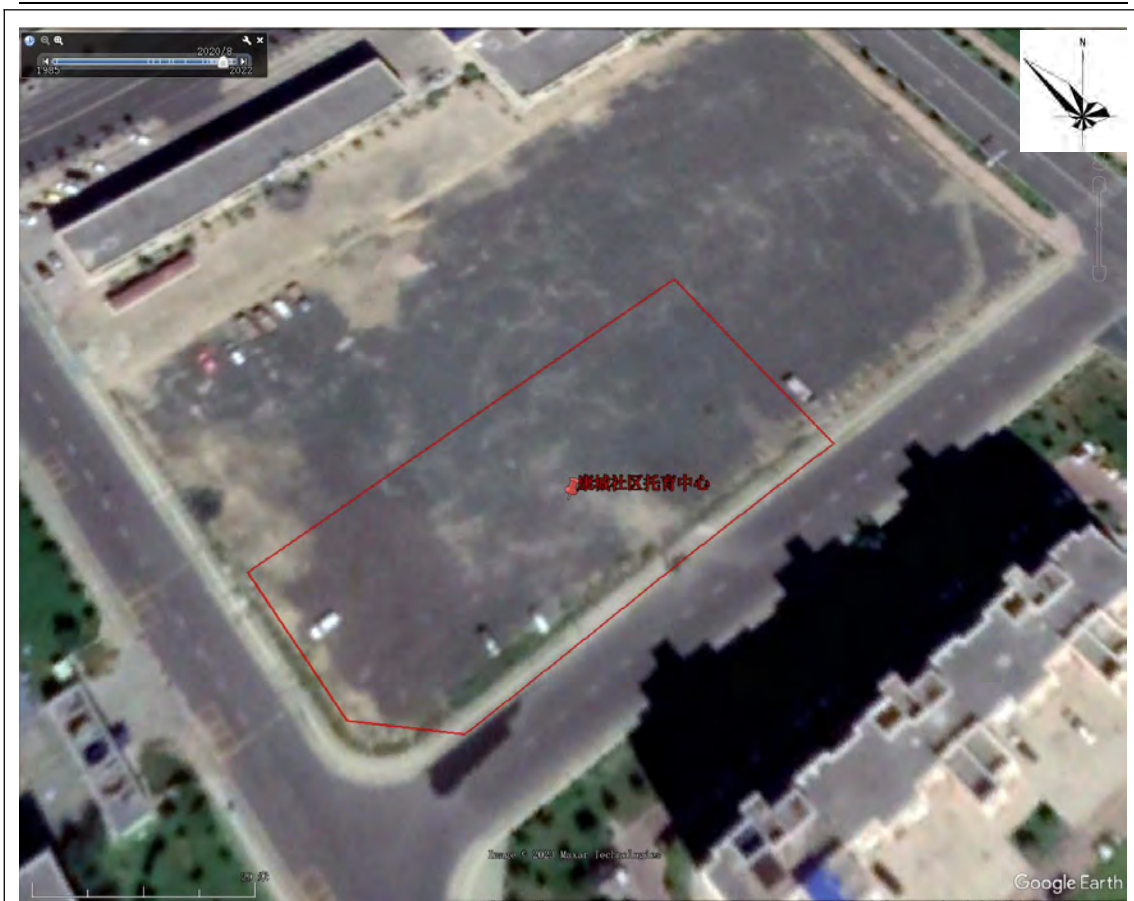
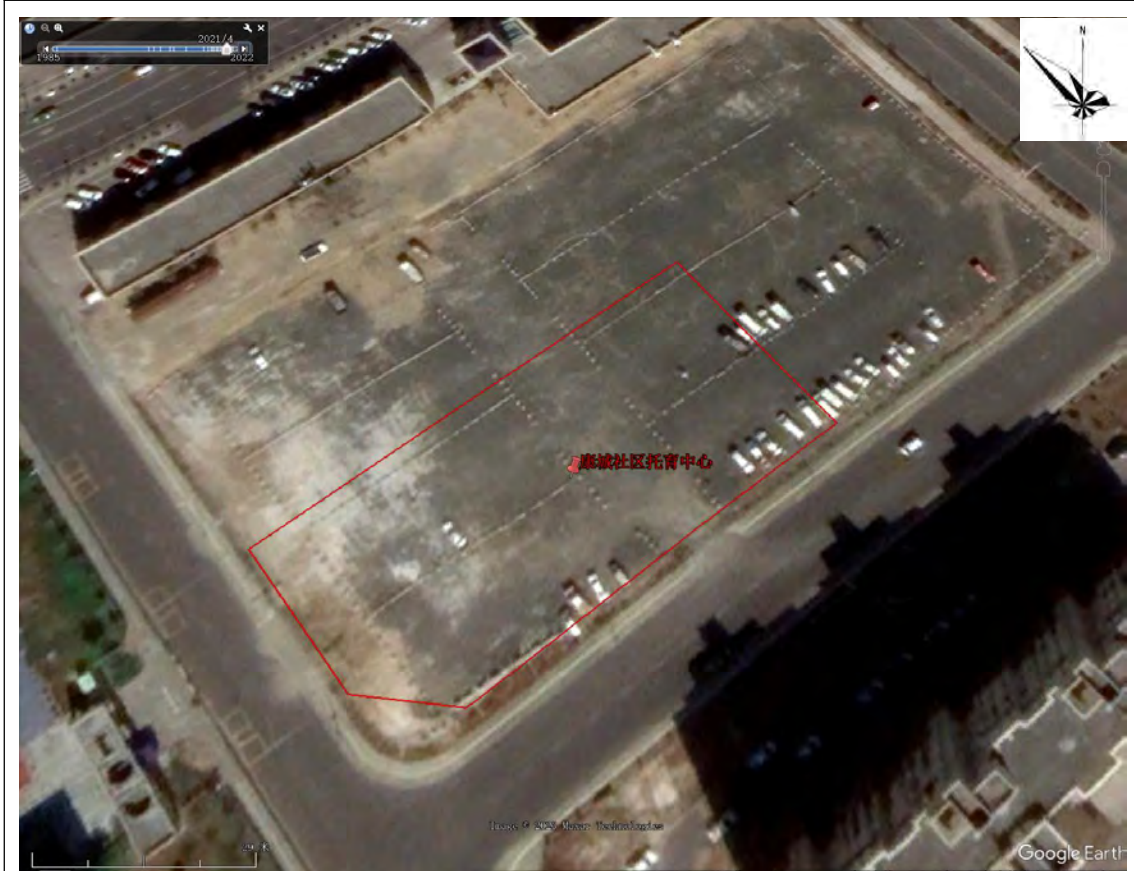
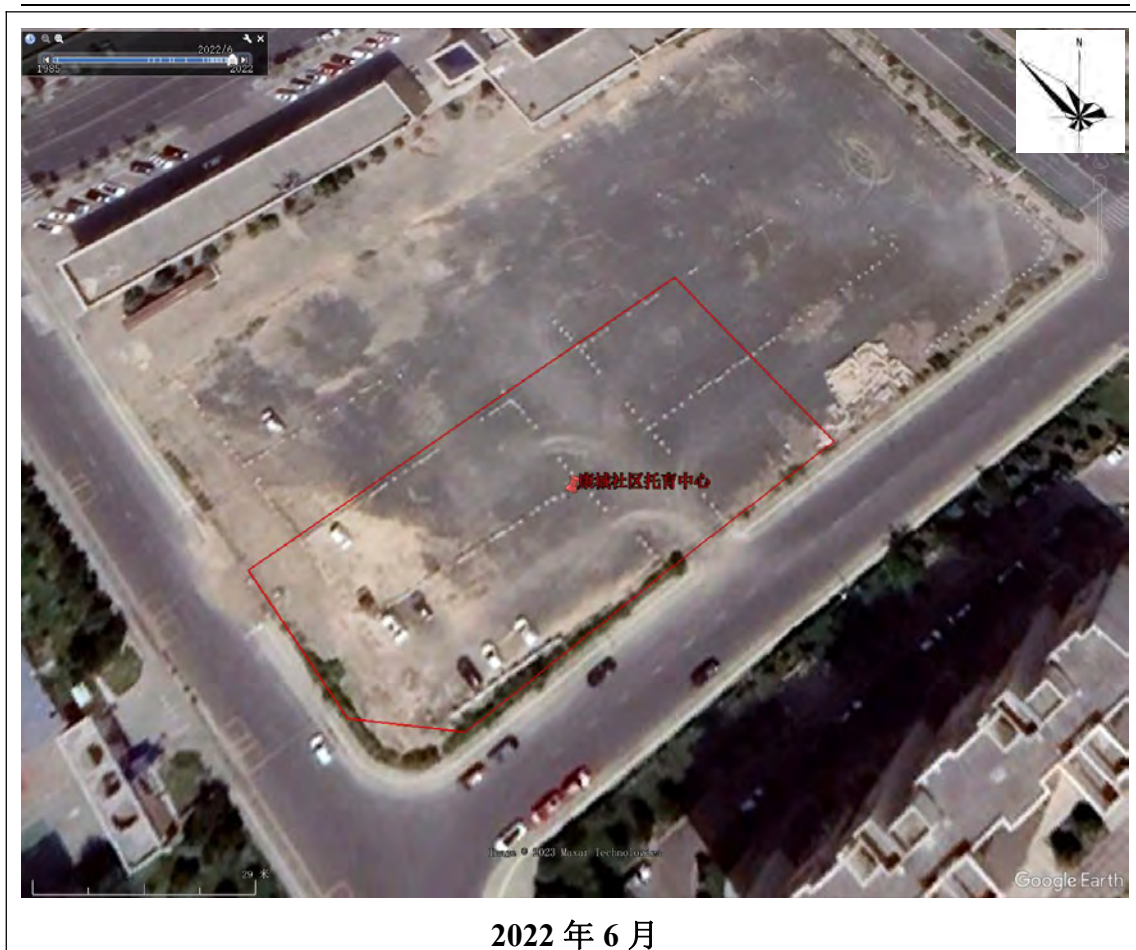
图 3-5 地块 2005~2022 年历史影像图

根据历史影像图，结合现场访谈及收集的相关资料，地块从 2005 年至 2022 年历史使用情况如下：

- (1) 2005 年~2010 年地块为空地；
- (2) 2010~2016 年随着周边小区建设，地块内主要为一些临时性建筑；
- (3) 2016 年~2022 年地块作为停车场使用。

地块历史主要为空地、施工临时建筑和停车场，不涉及污染型企业，无土壤及地下水污染源。

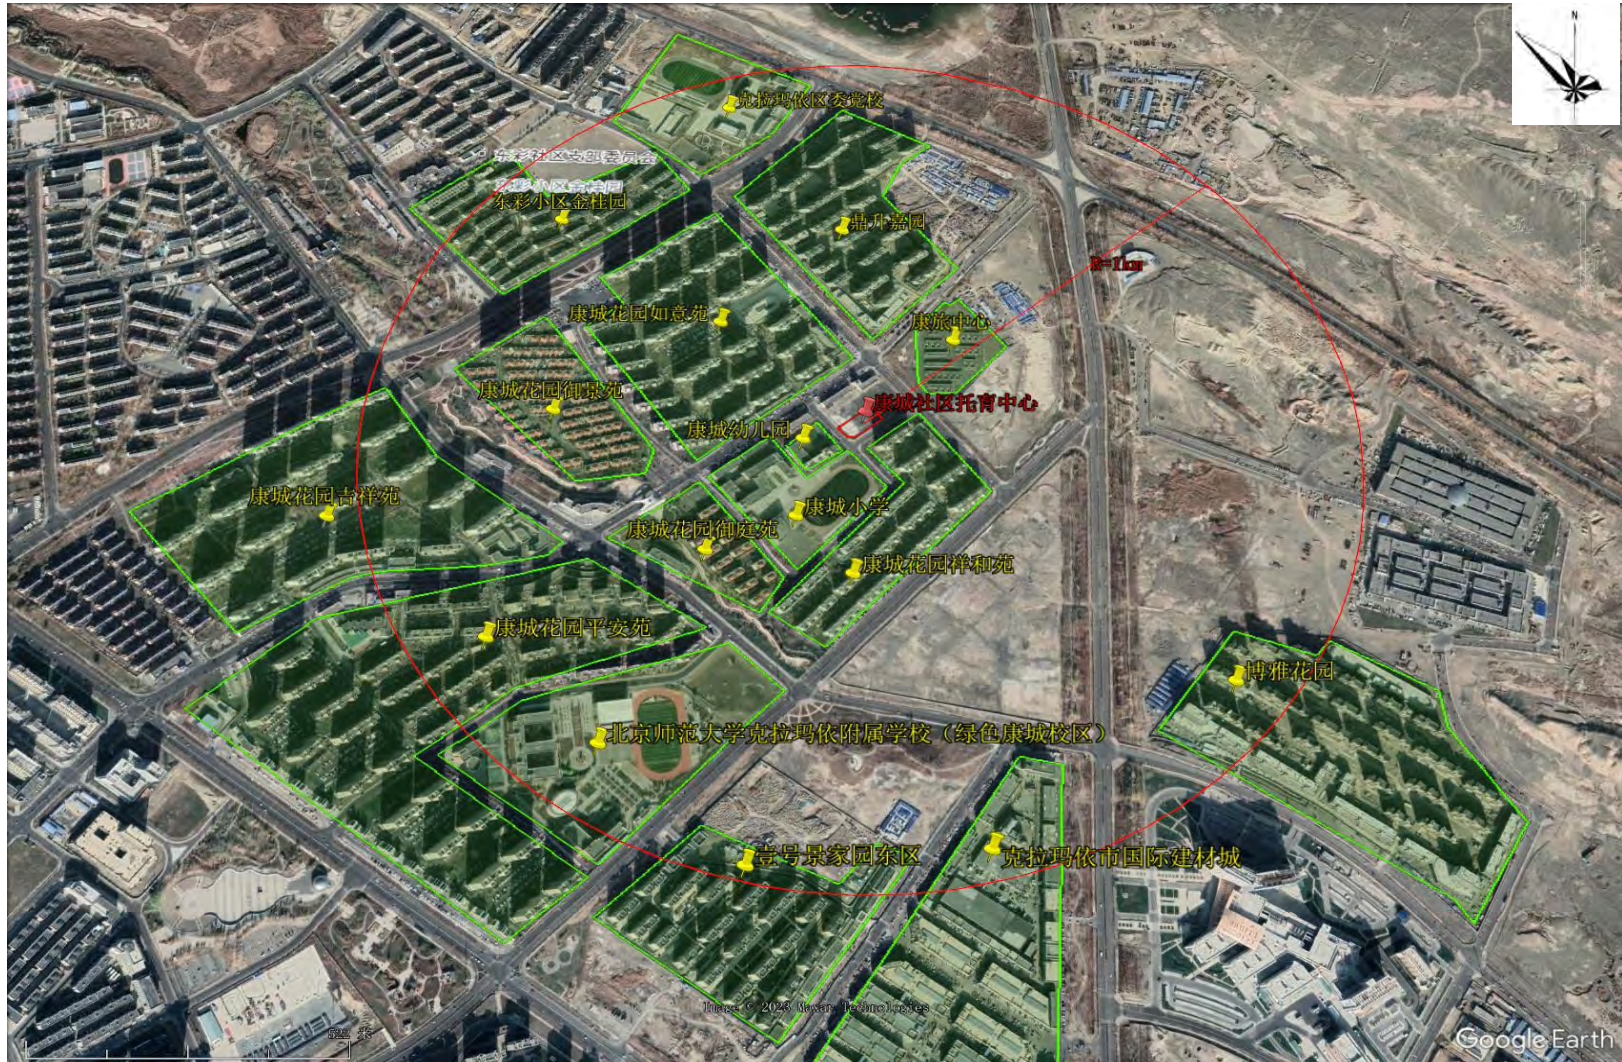
图 3-6 地块周边 1km 范围内地块使用现状

根据现场踏勘地块周边 1km 范围内用地现状主要为居住区、建材城、学校、康旅中心等设施，不存在生产型工业企业。

地块周边 1km 范围内地块使用现状具体情况详见下表 3-4 和图 3-6，现状照片详见图 3-7。

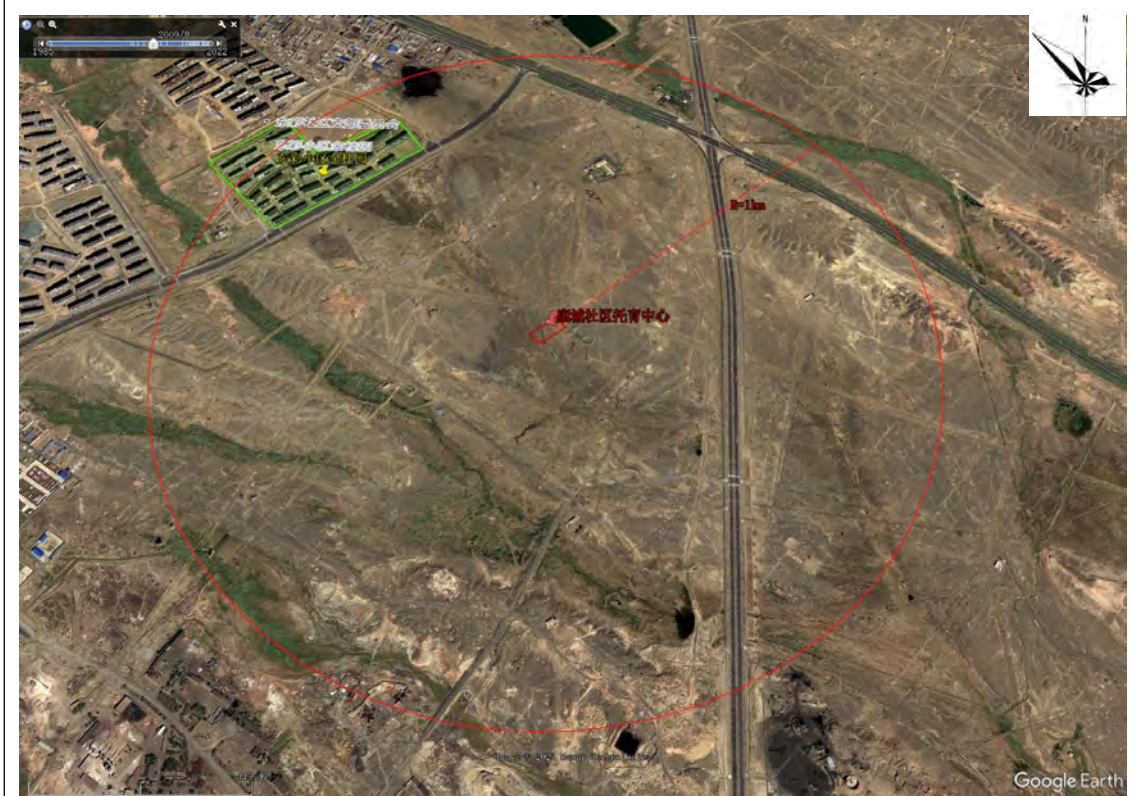
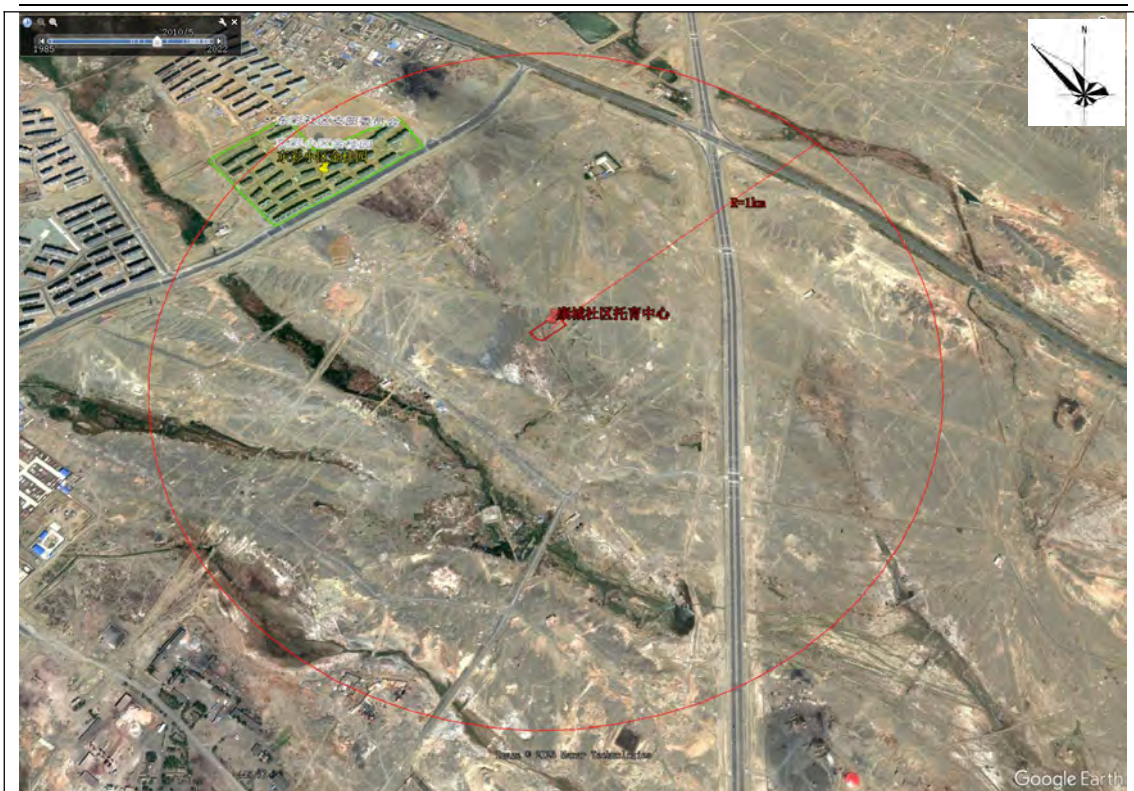
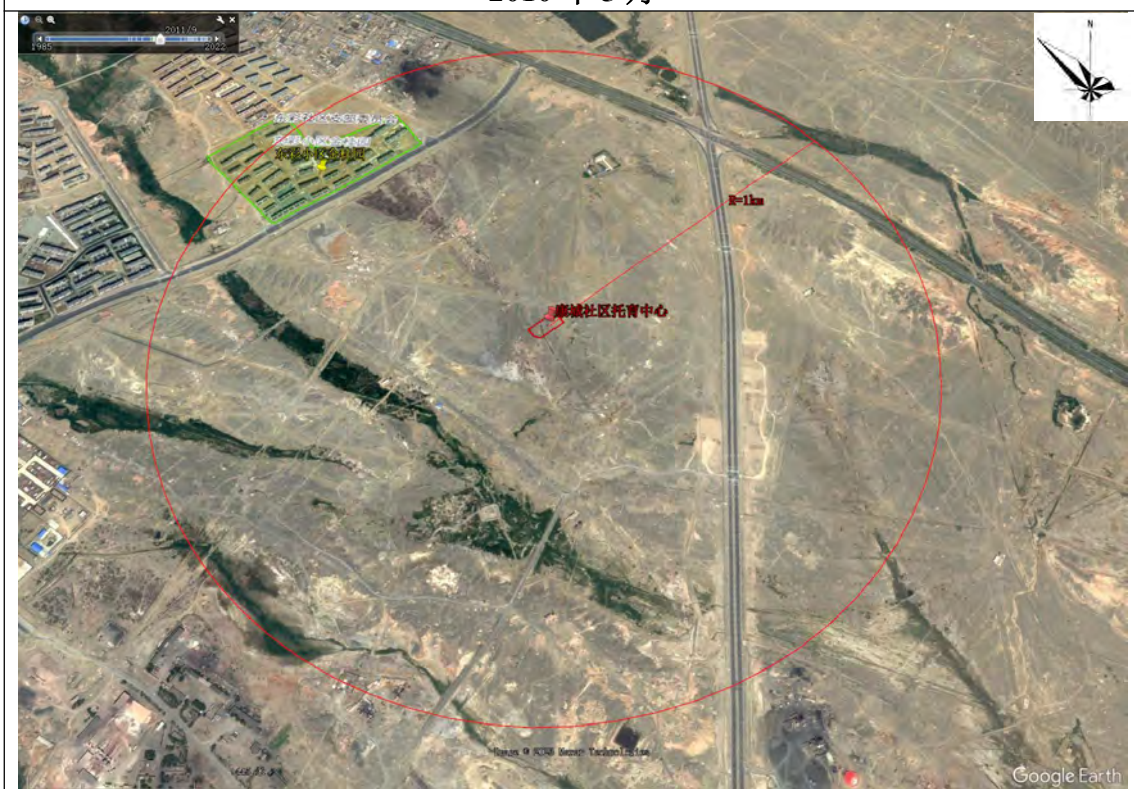
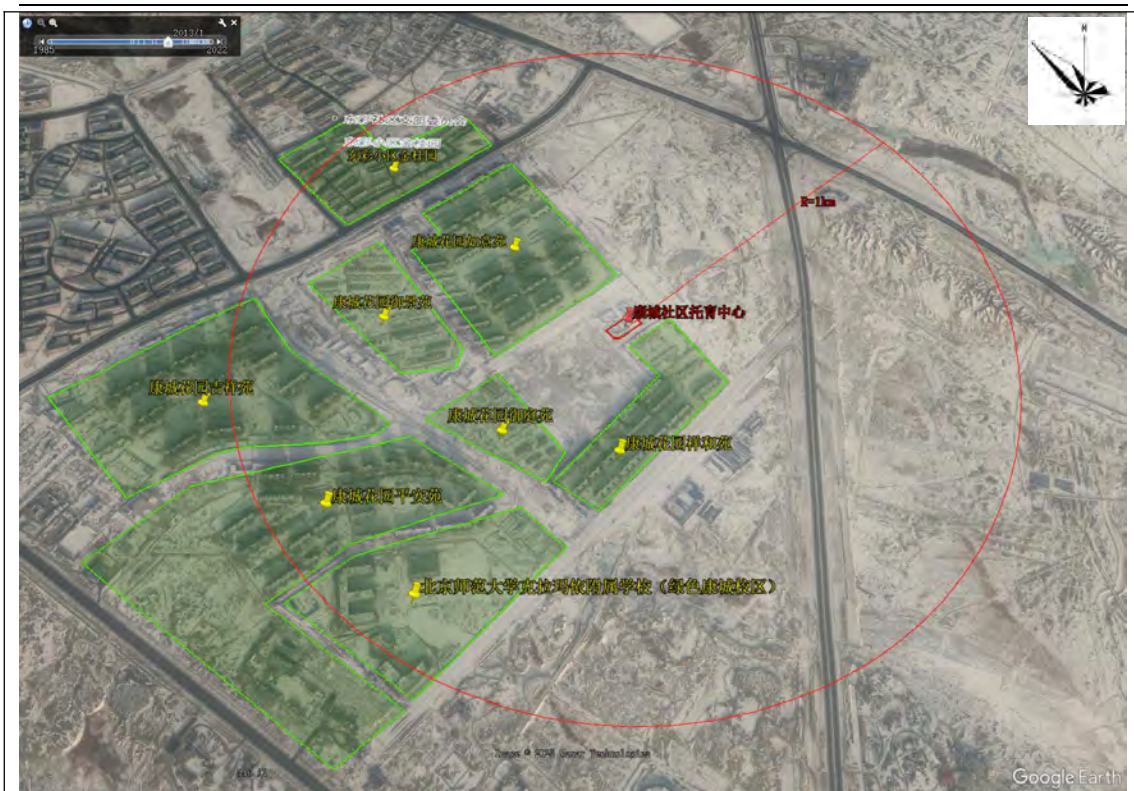
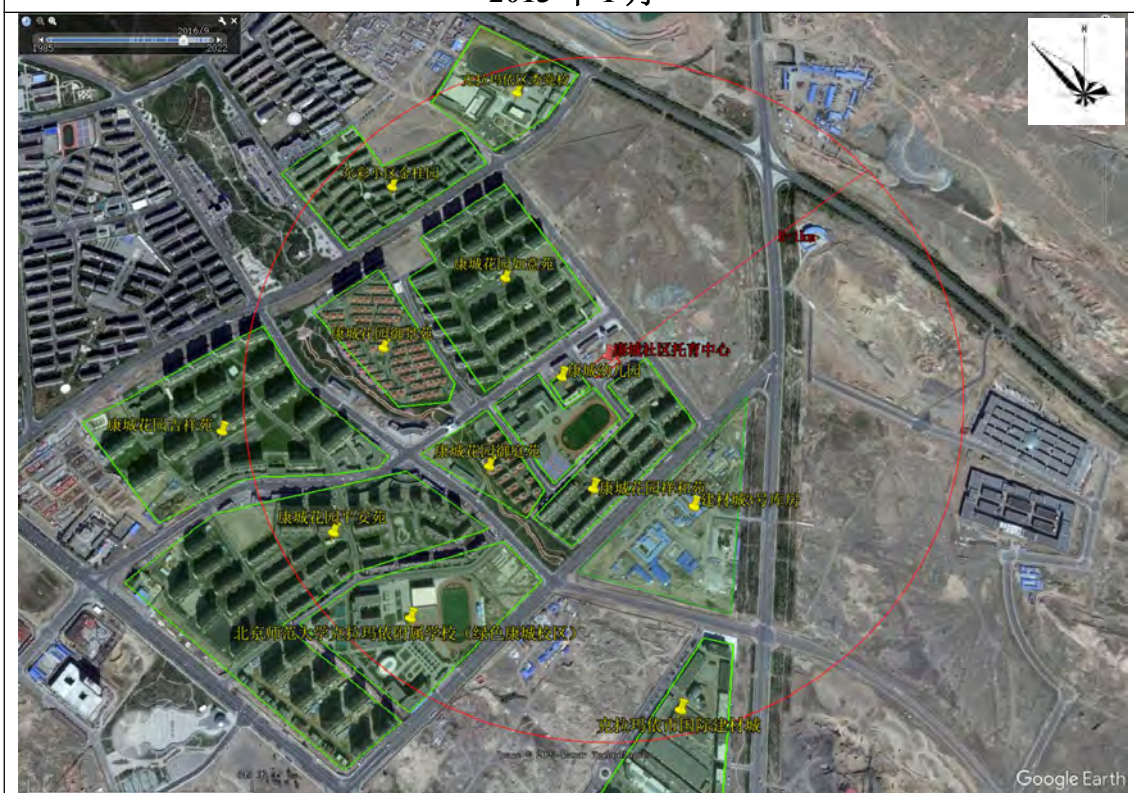
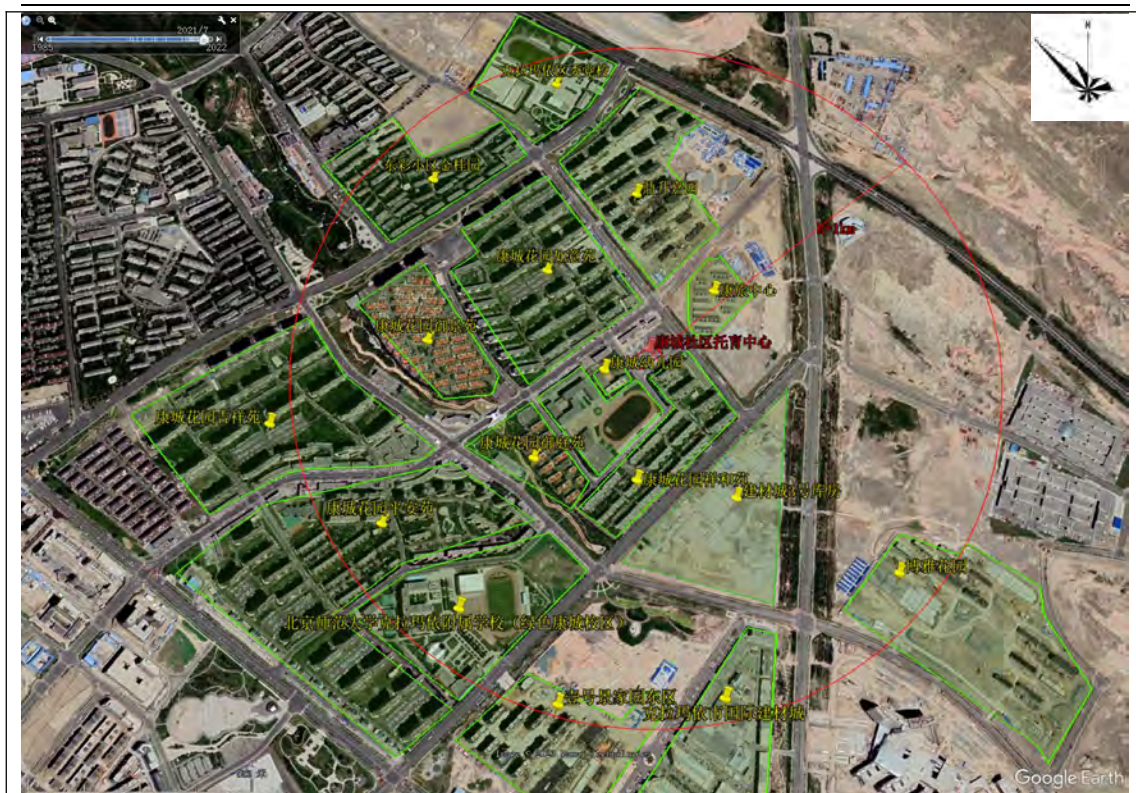
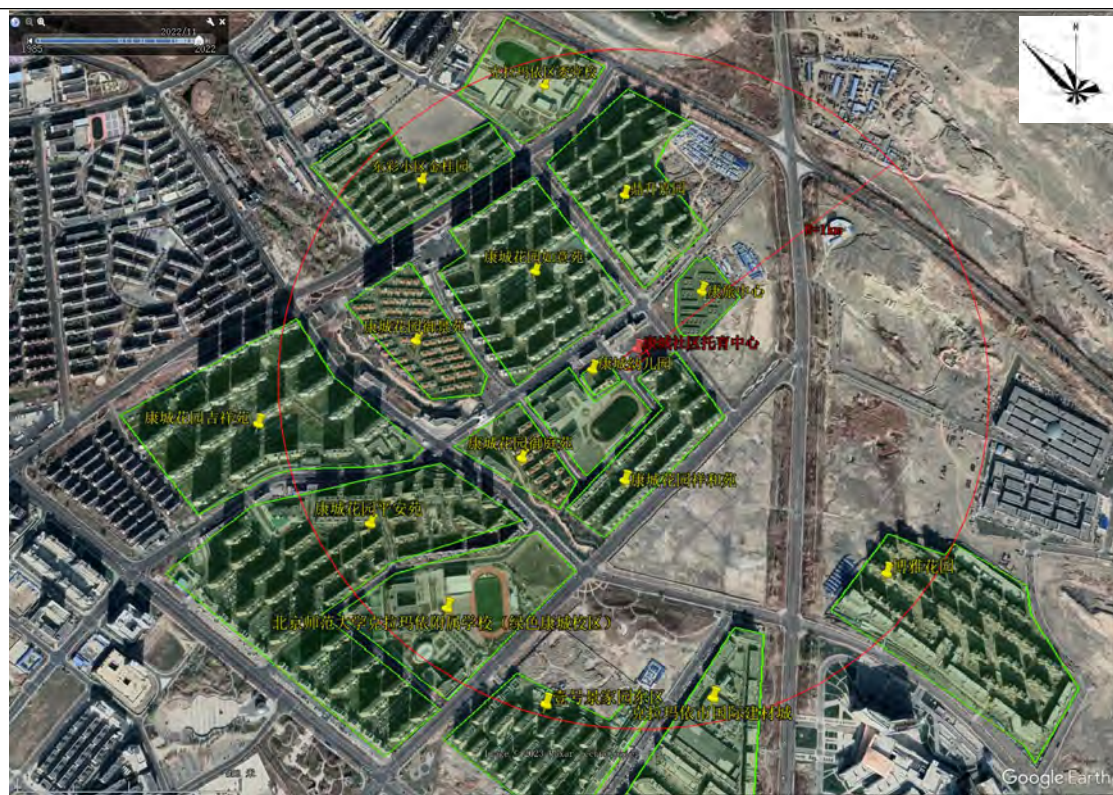
图 3-8 相邻地块历史卫星图

根据历史影像资料 and 人员现场访谈,了解 2005 年-2022 年相邻地块变化情况如下:

- (1) 2005 年-2007 年地块 1km 范围内均为空地;
- (2) 2007 年-2011 年主要建设了东彩小区金桂园;
- (3) 2011-2013 年陆续建设了北京师范大学克拉玛依附属学校 (绿色康城校区) 和康城花园吉祥苑、康城花园平安苑、康城花园祥和苑、康城花园御景苑、康城花园御庭苑、康城花园如意苑等居住小区。
- (4) 2013~2016 年陆续建设克拉玛依市国际建材城及 3 号库房和克拉玛依区委党校、康城小学、康城幼儿园;
- (5) 2017 年~2018 年未新增建筑物;
- (6) 2019 年建设了鼎升嘉园和鼎升康旅中心;
- (7) 2020 年建设了壹号景家园东区;

(8) 2021 年建材城 3 号库房拆除，建设了博雅花园；

(9) 2022 年未新增建筑。

结合现场踏勘、地块历史资料分析，地块周边 1km 范围内地块用途主要为居住区、道路、学校、建材城和康旅中心，无污染企业，无土壤污染源。
